**RESOLUCIÓN DE GERENCIA GENERAL N° 0062 -2024 EMUSAP S.A/Ama3**

El informe N° 0106-2024-EMUSAP S.A-GO/Ama3 de Gerencia de Operaciones, de fecha 19.04.2024 y demás documentos, solicitando la aprobación y remitiendo el PLAN DE GESTIÓN DE RIESGOS DE DESASTRES DE EMUSAP S.A., con el proveído de Gerencia General, y;

**CÓDIGO: EMUSAP-PC-01  
VERSIÓN: V.1**

CÓDIGO: EMUSAP-PCONT-01  
VERSIÓN: V1

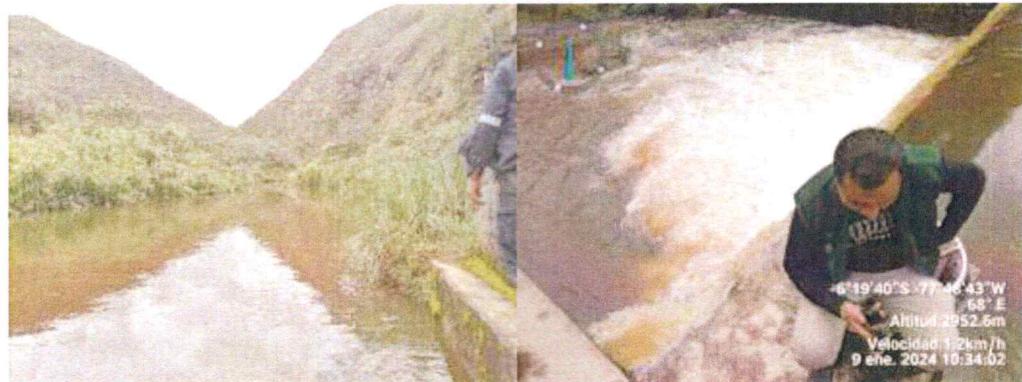
La presencia de vegetación hidrófila en las márgenes del vaso de captación indica posibilidad de daño estructural en el concreto.

No se puede observar las condiciones de la corona, pues la lámina de agua sobrepasa la misma debido al incremento del caudal. Por la misma razón no es posible observar los paramentos. La compuerta del aliviadero en mal estado de funcionamiento.

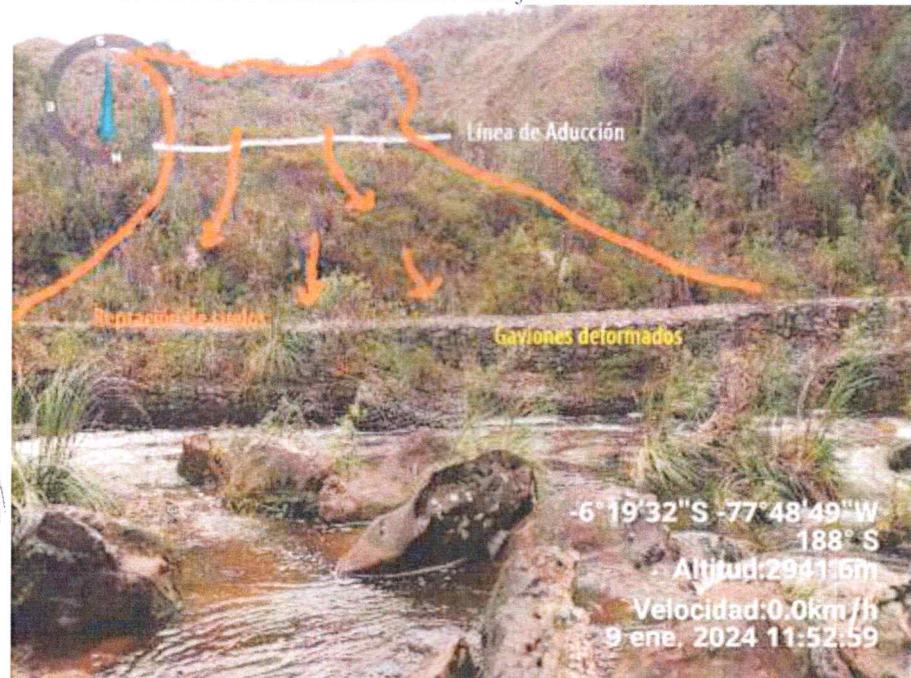
El material de la tubería posiblemente afectada es Policloruro de Vinilo - PVC. El PVC es esencialmente un polímero amorfico, en el que las moléculas se encuentran dispuestas en direcciones aleatorias lo que favorece que se generen fisuras y roturas frente a impactos considerables, por ejemplo, presiones del suelo por arrastre. Actualmente, se encuentra en buen estado de conservación porque la reptación del suelo es a nivel milimétrico y gran parte de la masa deslizante se encuentra abombada ladera debajo del tramo.

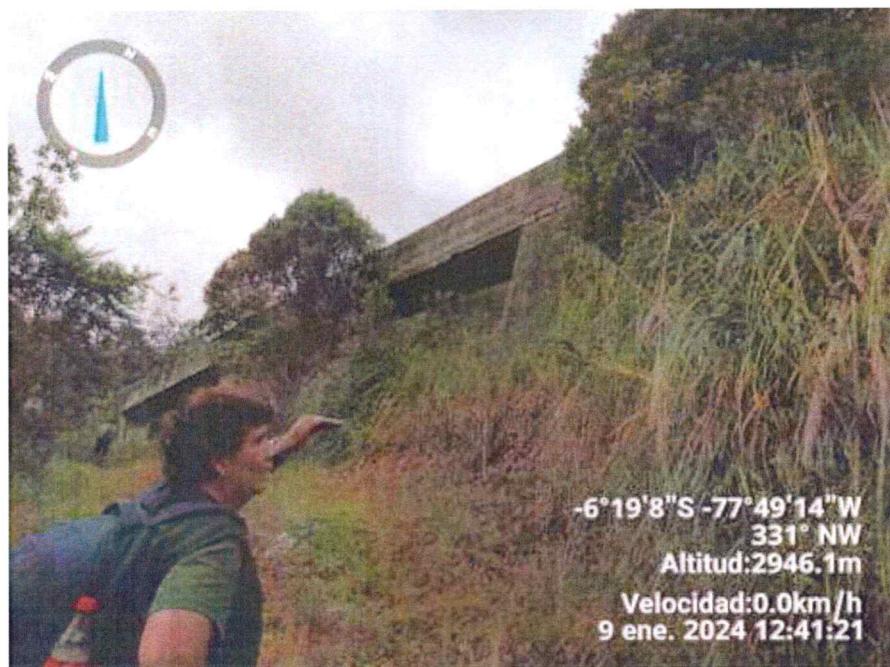
rotacional y reptación. El alcance de estos probables movimientos afectaría las columnas y estribos del tramo identificado. Si la estructura perdiera estabilidad la tubería aérea afrontaría afectaciones que podrían afectar la conducción del agua proveniente del tanque desarenador, por tanto, el sistema de abastecimiento Tilacancha se encontraría en riesgo de brindar el servicio.

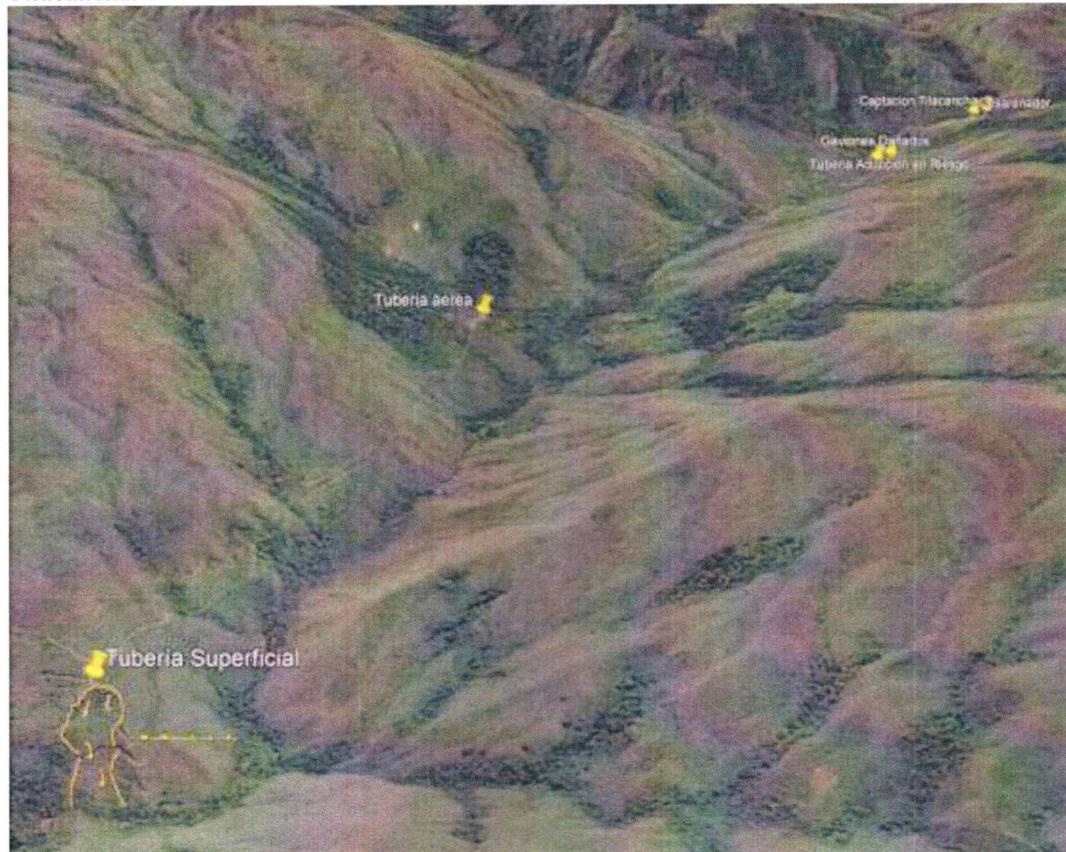
emplaza la tubería es del tipo deslizamiento de suelos rotacional. El alcance de estos probables movimientos afectaría la estabilidad del paso, es decir la línea de tuberías podría sufrir presión hasta llegar al límite de su capacidad de deformación y romperse. Si la estructura perdiera estabilidad la tubería se rompe y se corta la conducción del agua proveniente del tanque desarenador, por tanto, el sistema de abastecimiento Tilacancha se encontraría en riesgo de brindar el servicio. El agua que se pierde a través de la misma tubería incrementaría la presión del suelo favoreciendo el deslizamiento “ladera abajo” para finalmente caer en el río Tilacancha.

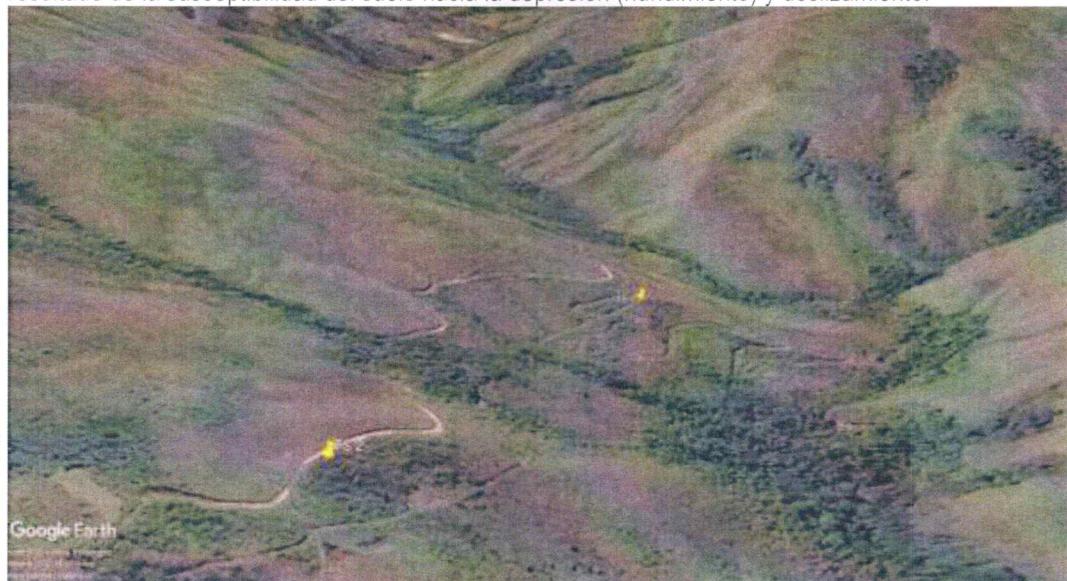
La revisión histórica mediante imágenes satelitales nos indica que la geomorfología del tramo es el resultado de la susceptibilidad del suelo hacia la depresión (hundimiento) y deslizamiento.

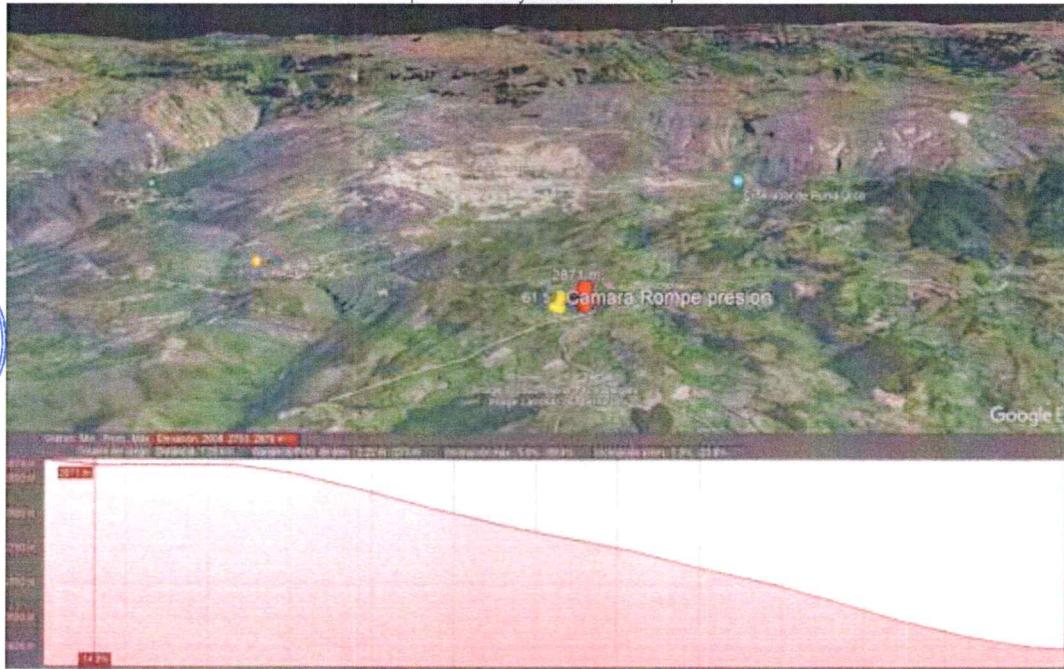
El análisis del espacio mediante imágenes satelitales nos indica que la geomorfología del tramo es una terraza al borde de una ladera con alta pendiente y suelos susceptibles al deslizamiento.

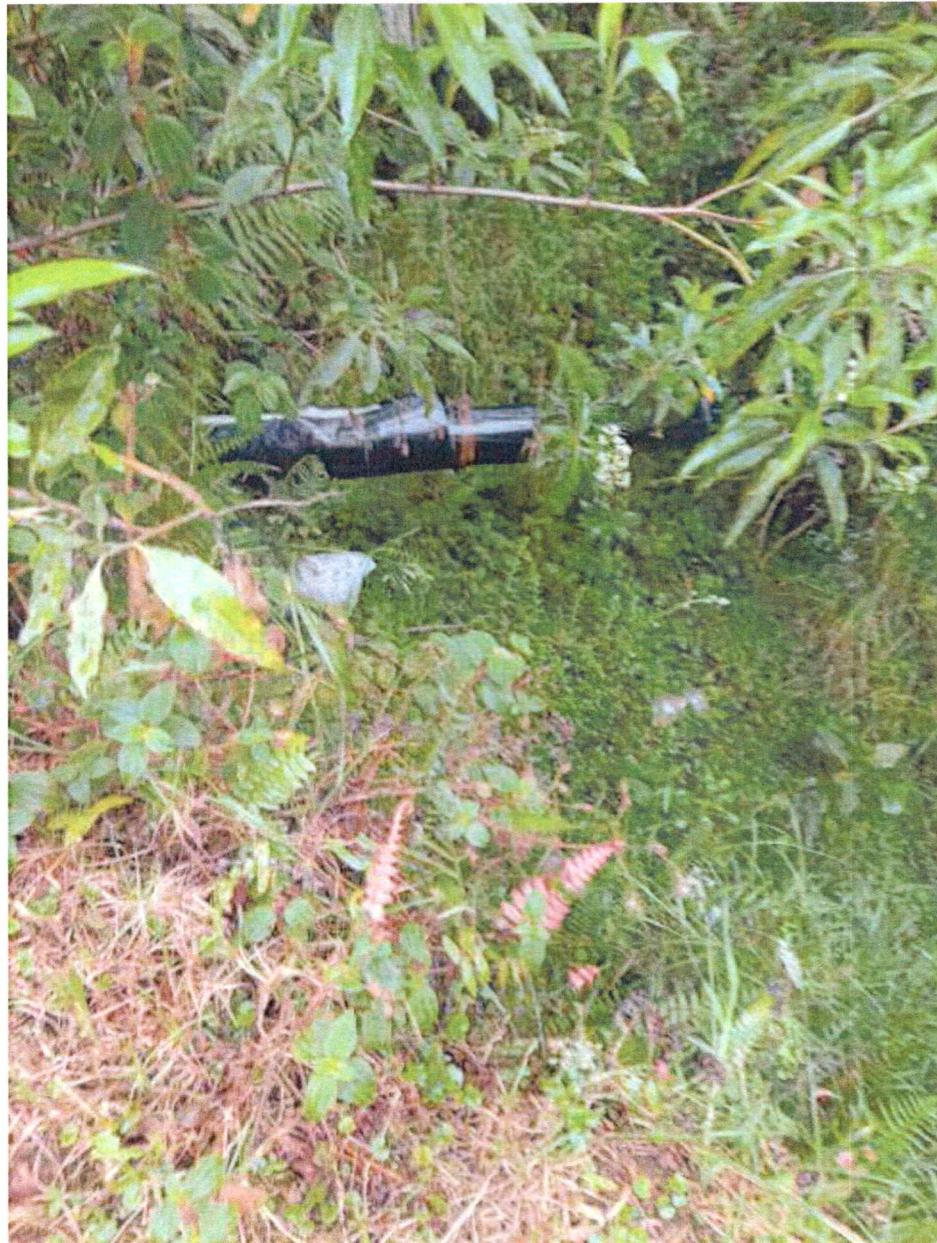
Vista Puntual de Zona de Deslizamiento debajo tubería superficial

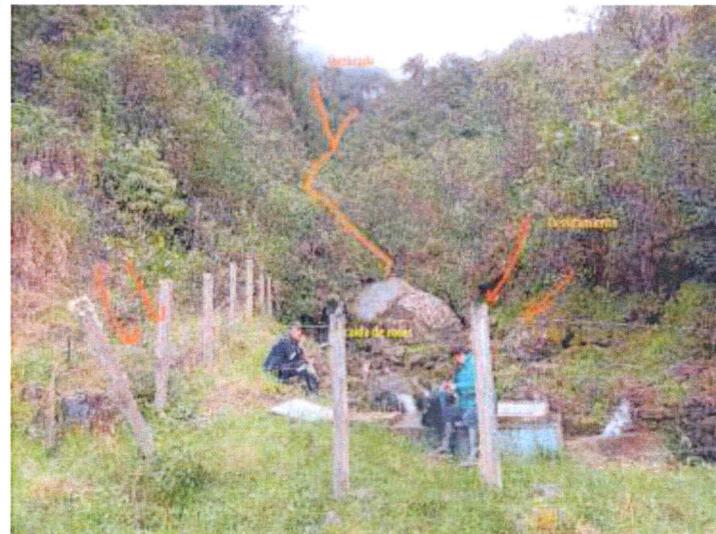
El material predominante en la infraestructura de la presa es roca del sitio y la cámara de entrada es de concreto. No se conoce el nivel de los cimientos. Se observa la carencia de muros perimetrales. La presencia de vegetación hidrófila en las márgenes del vaso de captación indica posibilidad de daño por colmatación lo que influye en el sistema de filtración (piedras), que perdería su capacidad de retener sólidos.

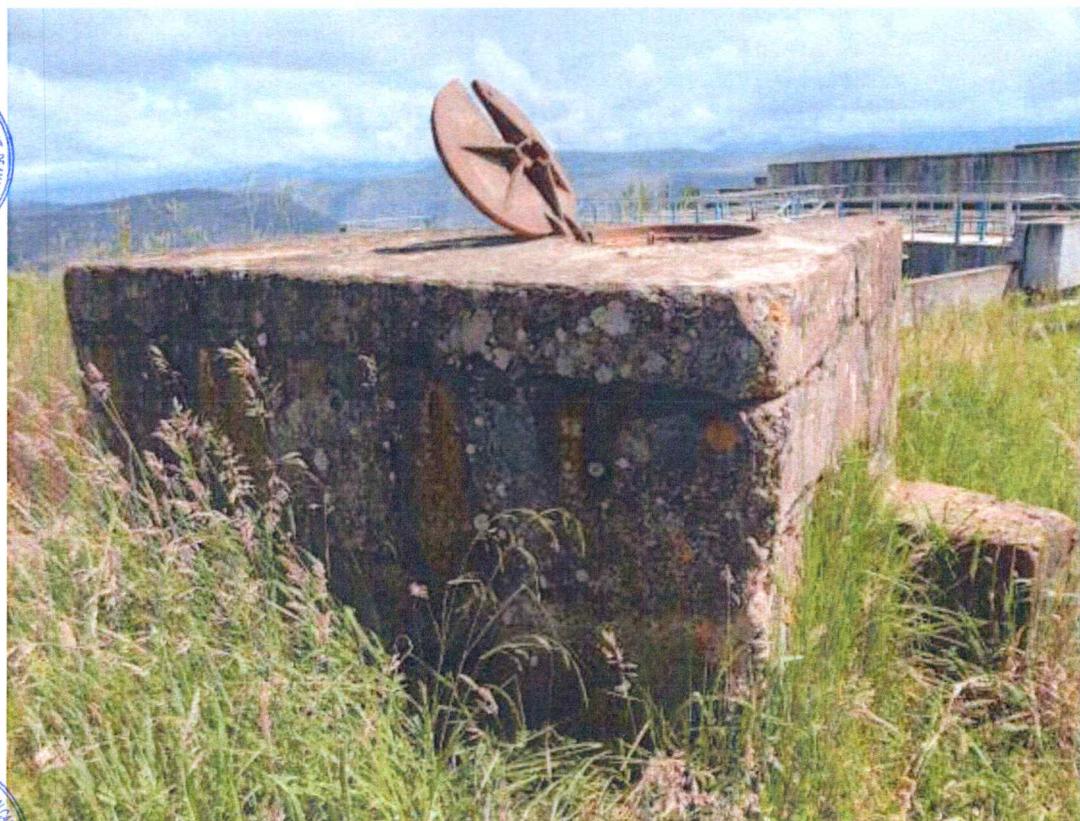
La cámara presenta exposición total a los efectos de las lluvias intensas y vientos, principalmente afronta erosión físico química. Las lluvias intensas que se presentarían en la zona donde se emplaza la tubería podría generar el desacople de las uniones. El alcance de estos probables movimientos afectaría la estabilidad del paso, es decir la línea de tuberías podría sufrir presión hasta llegar al límite de su capacidad de soporte, especialmente en el extremo de unión a la cámara. Si la estructura perdiera estabilidad la tubería se rompe y se corta la conducción del agua proveniente del sistema de abastecimiento Ashpachaca. Por consiguiente, la empresa se encontraría en riesgo de brindar el servicio.

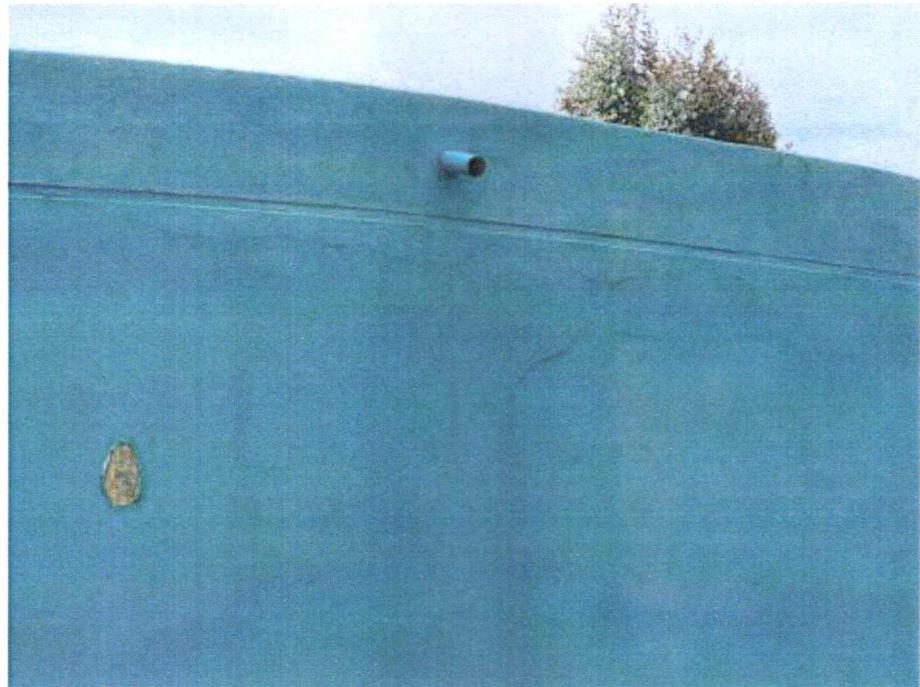
El Reservorio de Agua Potable muestra un nivel de deterioro

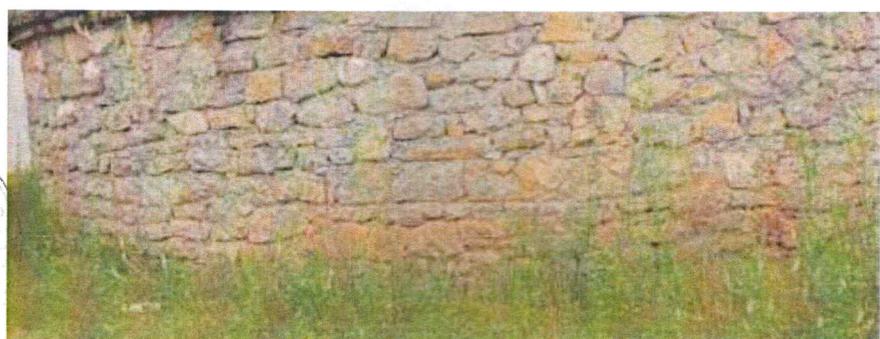
El material predominante es la piedra braza, producto muy resistente y duradero, de forma que se convierte en un material de construcción muy valioso con el tiempo. Su apariencia se mantiene a lo largo de los años sin mayor deterioro, ahorrando así costes de mantenimiento. Se desconoce el nivel de profundidad de los cimientos o si tiene o no dentellones, pero la capacidad portante del suelo frente a la infraestructura del reservorio y al volumen almacenado parece estar en equilibrio al no evidenciarse inclinaciones del terreno. Por otro lado, también, se advierte flexión central hacia el exterior en los muros del tanque que podrían indicar debilitamiento en las fuerzas de resistencia frente a las presiones del agua almacenada y rastros de humedad en parte de la base y muro.

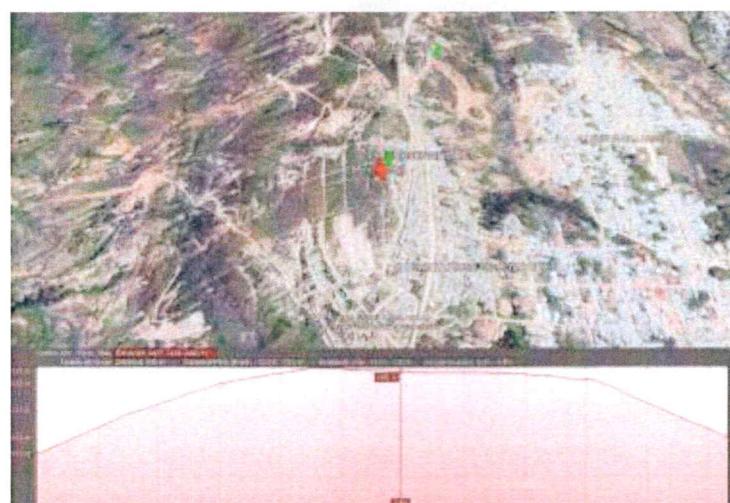
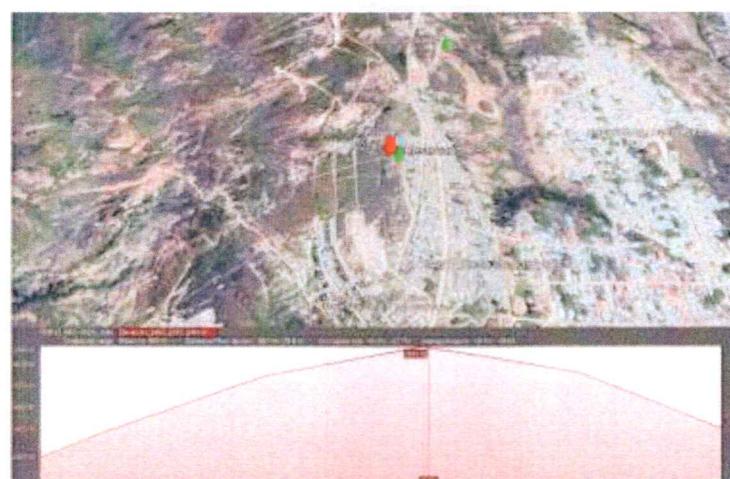
La visita de campo, la revisión satelital y la revisión bibliográfica nos indica que las condiciones geológicas, geomorfológicas y topográficas de la zona urbana son inestables. El sustrato donde se emplaza la infraestructura es principalmente rocoso pero fracturado con suelos superficiales coluviales y sedimentarios. Sin embargo, para el caso específico de la ubicación del Reservorio RE5 el perfil de elevación es moderado con pendiente longitudinal poco pronunciada, pero emplazado en una elevación tipo terraza como se distingue en el perfil trasversal, por lo cual, reviste niveles de peligrosidad moderada a movimientos en masa (geodinámica externa). La zona también presenta susceptibilidad de peligrosidad frente a sismos (geodinámica interna).

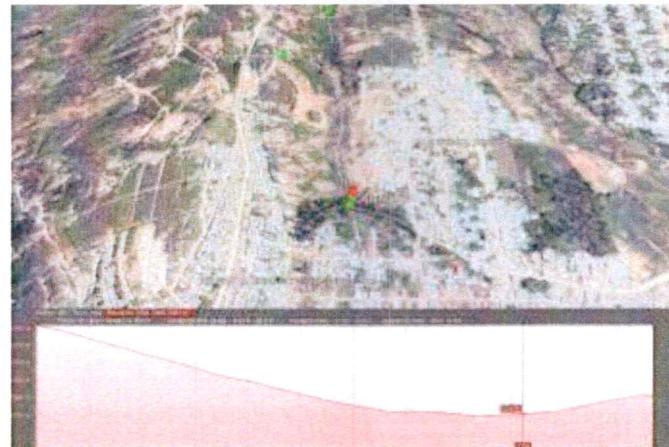
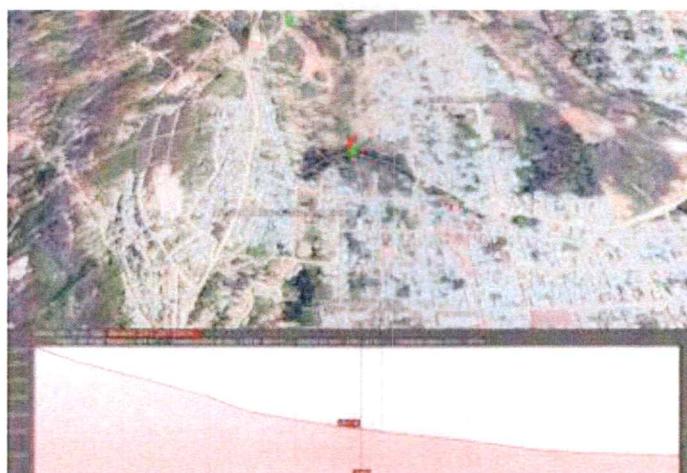
La visita de campo, la revisión satelital y la revisión bibliográfica nos indica que las condiciones geológicas, geomorfológicas y topográficas de la zona urbana son inestables.
