“Determinación de causas y composición del Agua no Facturada de la E.P.S. EMUSAP S.A”

CORRESPONDIENTE AL AÑO 2020

ABRIL - 2023

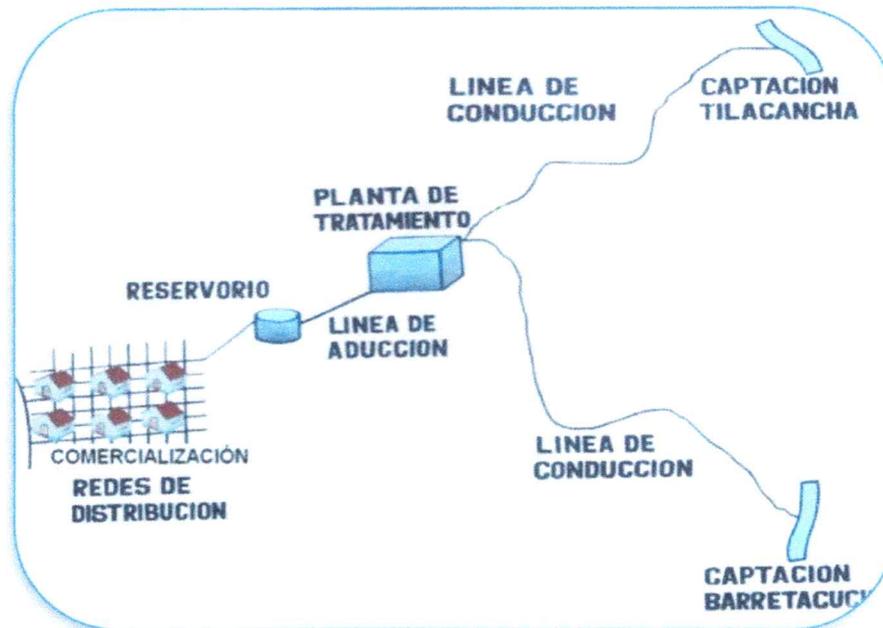
Figura N° 01: Proceso de Captación, Tratamiento y Distribución de Agua de EMUSAP S.R.L. (Fuente: Dpto. de Producción)

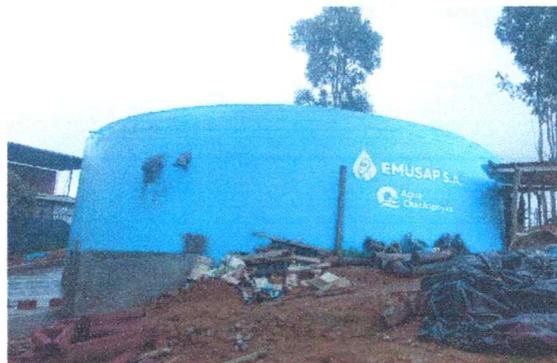
Reservorio R1 (Volumen = 560m³): Es una estructura apoyada de concreto armado de forma cilíndrica con techo plano y caseta de válvulas, posee cerco perimétrico con una antigüedad mayor a 57 años, se encuentran en mal estado (las paredes interiores y el piso, se encuentran deterioradas). Las instalaciones hidráulicas se encuentran en regular estado, requiere mantenimiento de las tuberías de rebose y limpieza están conectados al sistema de alcantarillado.

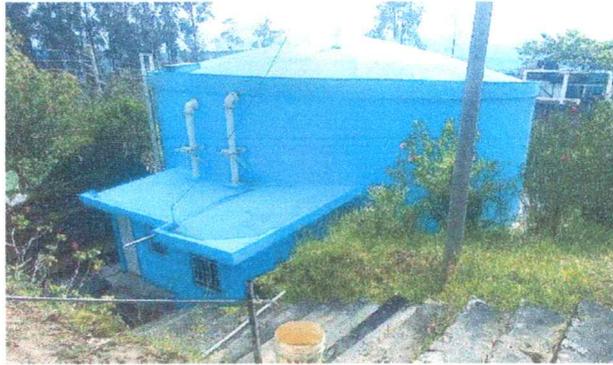
Reservorio R2 de 1000m3

Reservorio R2 (Volumen = 1,000m³): Es una estructura apoyada de concreto armado de forma cilíndrica con techo de cúpula y caseta de válvulas, posee una antigüedad mayor a 30 años, se encuentra en regular estado. Es llenado directamente por la PTAP El Prado las 24 horas, que abastece al Sector 2 y parte del Sector 1, además provee de agua al reservorio R1 que abastece la otra parte del Sector 1, desde el sector 1 a través de las instalaciones de bombeo de agua potable EBAP 03 y 04 se abastecen los sectores 3 y 4, respectivamente.

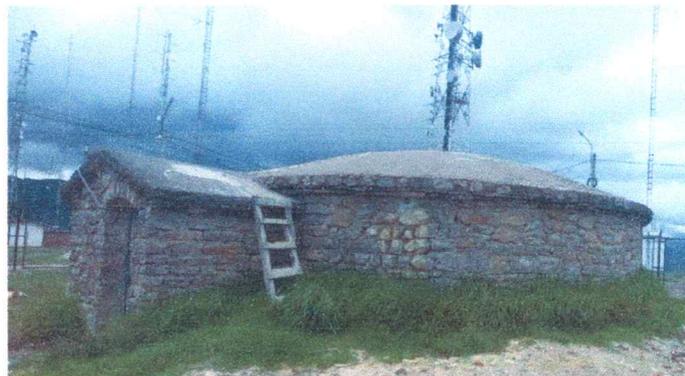
Reservorio R3 (Volumen = 100 m3): Se encuentra ubicado en el punto más alto del cerro Mogrovejo, no cuenta con cerco perimétrico, el acceso a la caseta de válvulas y el interior del reservorio se encuentra protegido con puerta y tapa metálica respectivamente.

Funciona como un reservorio de cabecera y recibe el agua que se impulsa desde la cisterna C-3 (ubicada en el asilo) mediante 02 electrobombas. El agua almacenada sirve para abastecer a la UU.PP. Santa Rosa de Lima, Santa Rosa de Luya Urco y Santo Toribio de Mogrovejo, a través de tres líneas de aducción independiente.

Fue construido en el año 1996, de geometría cilíndrica, estructura de concreto armado, su base circular interna es de 7.91m de diámetro, altura de 3.40m (incluida cúpula) y espesor de muro de concreto 0.25m, además de un recubrimiento con mampostería de piedra de 0.15m. cuenta con un volumen útil de 102.20 m3 y una altura máxima de agua de 208m. La losa del techo es de concreto armado tiene la geometría de un casquete esférico con una flecha de 0.7m.

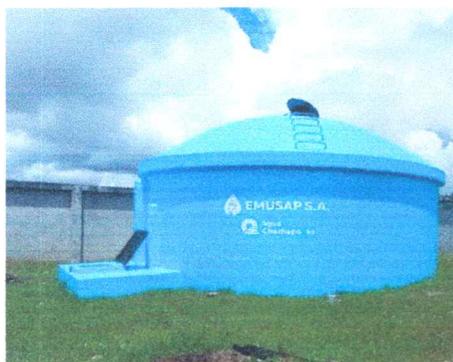
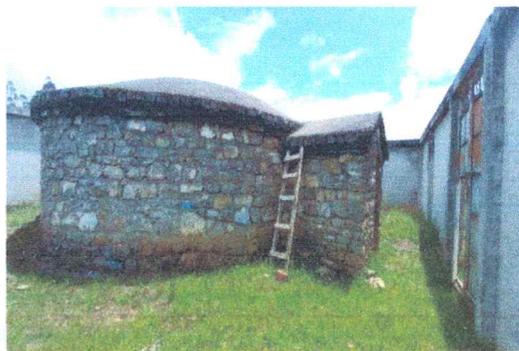
Reservorios R4-2 y R4-1.

En la actualidad y con presupuesto del Ministerio de Vivienda, la Municipalidad ha realizado la ampliación de redes de agua y desagüe en la UU.PP. San Carlos de Murcia, para lo cual ha construido un reservorio paralelo al existente con una capacidad de 100m3, el cual se encuentra en funcionamiento.

Funcionan como reservorios de cabecera y reciben agua que se impulsa desde la Cisterna C4 (ubicada también en Pedro Castro Alva), mediante 02 electrobombas, de 25hp. El agua almacenada sirve para abastecer a la UU.PP. Pedro Castro Alva y a la UU.PP. Señor de los Milagros y la UU.PP. San Carlos de Murcia, a través de dos líneas de aducción independientes.

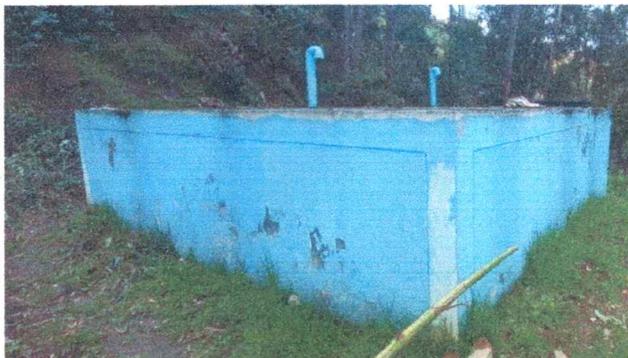
Cisterna C3

Cisterna C-3 (Volumen = 100 m3; R3): Se encuentra ubicado dentro de las instalaciones del asilo de ancianos en el barrio Luya Urco en la calle Asunción entre Arequipa y Puno, el acceso a la caseta de válvulas y al interior de la cisterna se encuentra protegido con puerta y tapa metálica respectivamente. Esta cisterna almacena el agua que llega a través de una tubería de 110mm, la red de distribución del barrio de Luya Urco, esta tubería capta agua de la red en la intersección de las calles Asunción y Santo Domingo.

de alivio de presión, para el golpe de ariete, que se produce cuando se detienen los equipos.

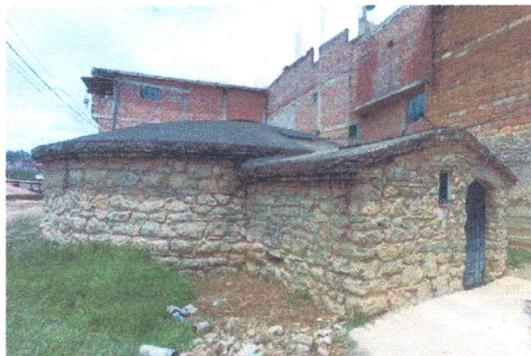
Cisterna C4 (Volumen = 100 m³; R4-1 y R4-2): Se encuentra ubicado en la zona intermedia de la UU.PP. Pedro Castro Alva, entre las calles ηΕ9 y η49, no cuenta con cerco de protección, el acceso a la caseta de válvulas y al interior de la cisterna se encuentra protegido con puerta y tapa metálica respectivamente.

La tubería de ingreso a la cisterna es de 110mm PVC, la válvula de control de esta tubería se encuentra fuera de la caseta y está enterrada, las tuberías de succión como se detalla: sale de cisterna con tubo PVC Ø90mm y se reducen a Ø 63mm para ingresar a la bomba, saliendo de la misma con el mismo diámetro de Ø63mm para luego ampliarse a un diámetro Ø110mm, cada una de las electrobombas cuentan con una válvula de control y check, en el tramo común se ha instalado una válvula de alivio de presión, para golpe de ariete, que se produce cuando se detienen los equipos.

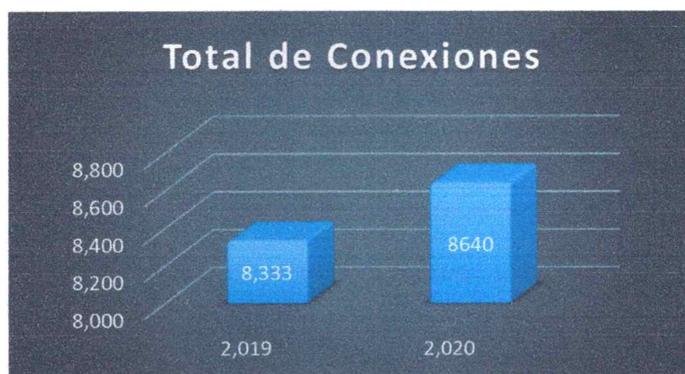
Las conexiones a diciembre de 2020 fueron 8,640 conexiones de agua potable y 8,286 conexiones de alcantarillado, para el año 2021 fueron de 8,936 conexiones de agua potable y 8,557 conexiones de alcantarillado. Los usuarios son facturados de acuerdo con su consumo micro medido, con el promedio de los 6 anteriores o por asignación, acorde a la tarifa aprobada por la SUNASS, según sus categorías correspondientes.

Figura N° 02: Conexiones año 2019 y 2020

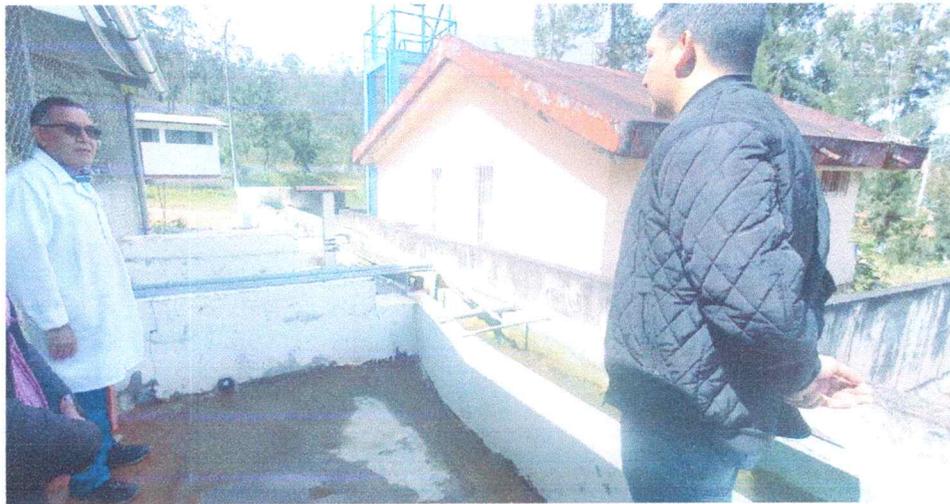
Canal de Parshal y planta de tratamiento.

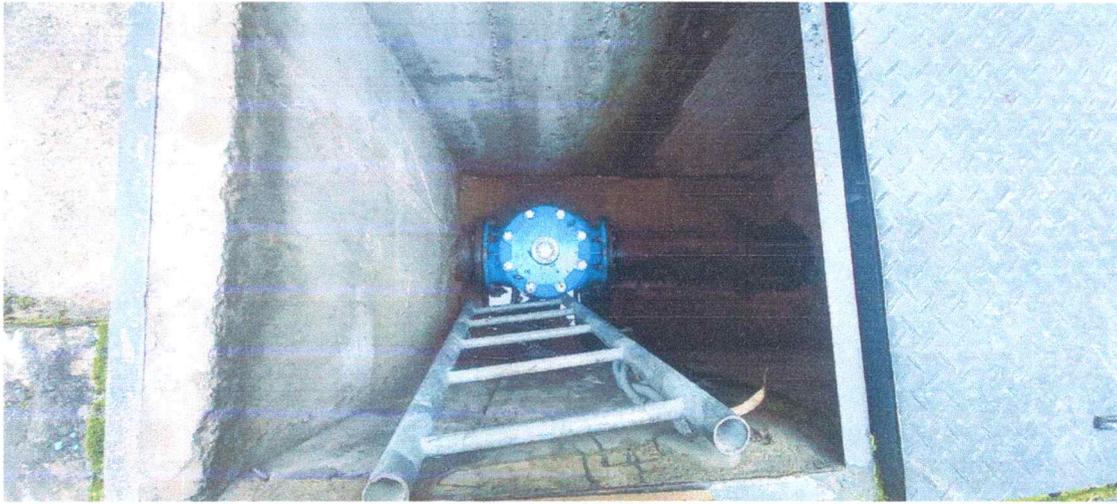
Macro medidor de 8" instalado en el Reservorio R2

En la fase de conducción se producen pérdidas por fugas de agua cruda, sin embargo, no influyen en el Agua no Facturada (ANF), debido a que esta se refiere exclusivamente al agua potable producida, la cual es medido por 3 macro medidores instalados en la salida del reservorio R2.

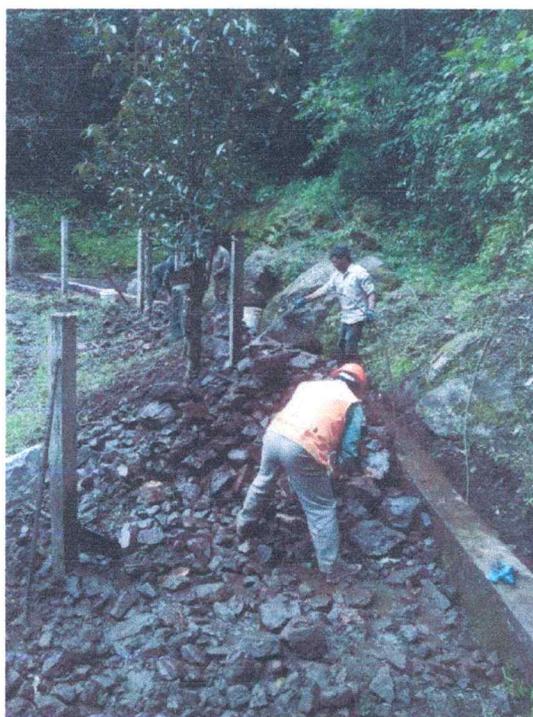
Limpieza y reparación de línea de conducción Ashpachaca

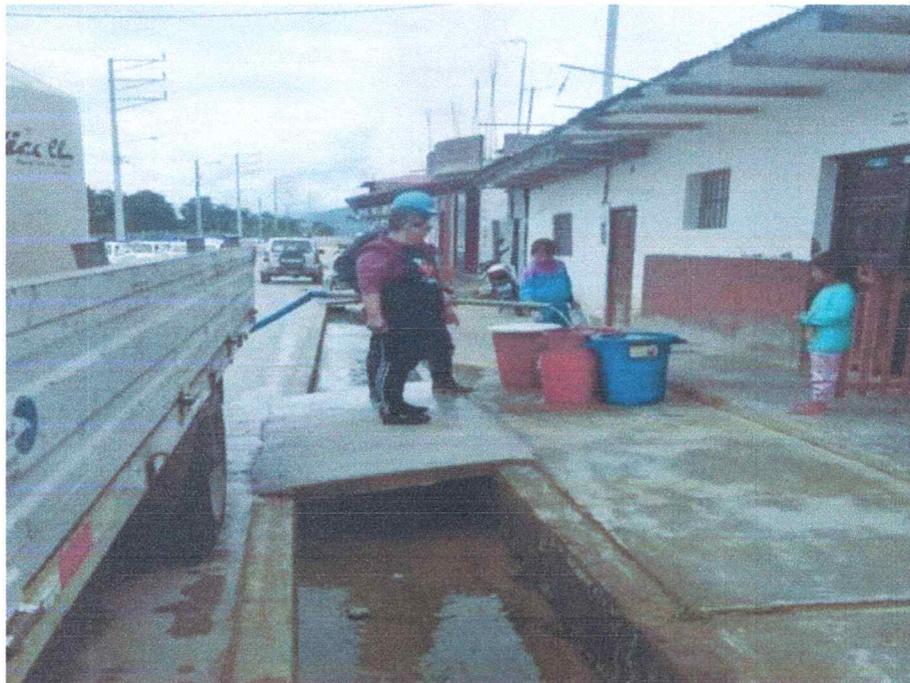
Repartición de agua a las UU.PP. mediante camiones adaptados y cuando hay desabastecimiento de los reservorios.

Consumos autorizados, no facturados: Es el volumen de agua medida y no medida, por el que no se ha pagado ninguna factura, incluye el uso de agua utilizada por los bomberos, entrega de agua mediante cisternas a las diversas UU.PP. por desabastecimiento de los reservorios por fallas en las líneas de conducción y a su vez por el bajo nivel de producción durante la época de lluvia.
