EMUSAP S.A.

PLAN DE CONTINGENCIA POR DESLIZAMIENTOS EN LA EPM EMUSAP S.A.

2024 - 2026

CÓDIGO: EMUSAP-PCONT-01
VERSIÓN: V1

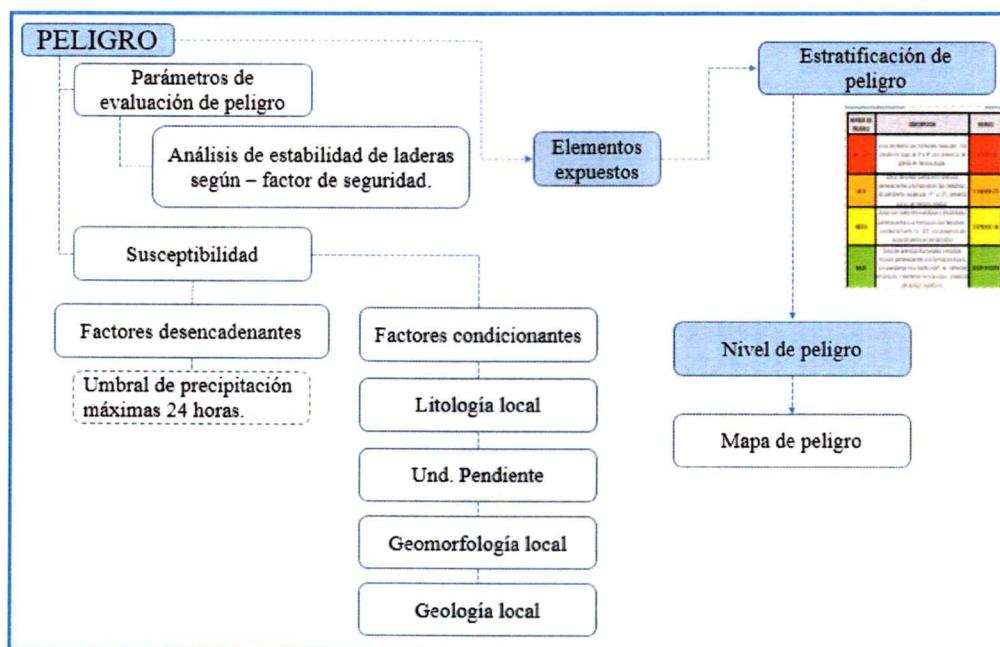
Imagen 6. Metodología para la determinación de la peligrosidad

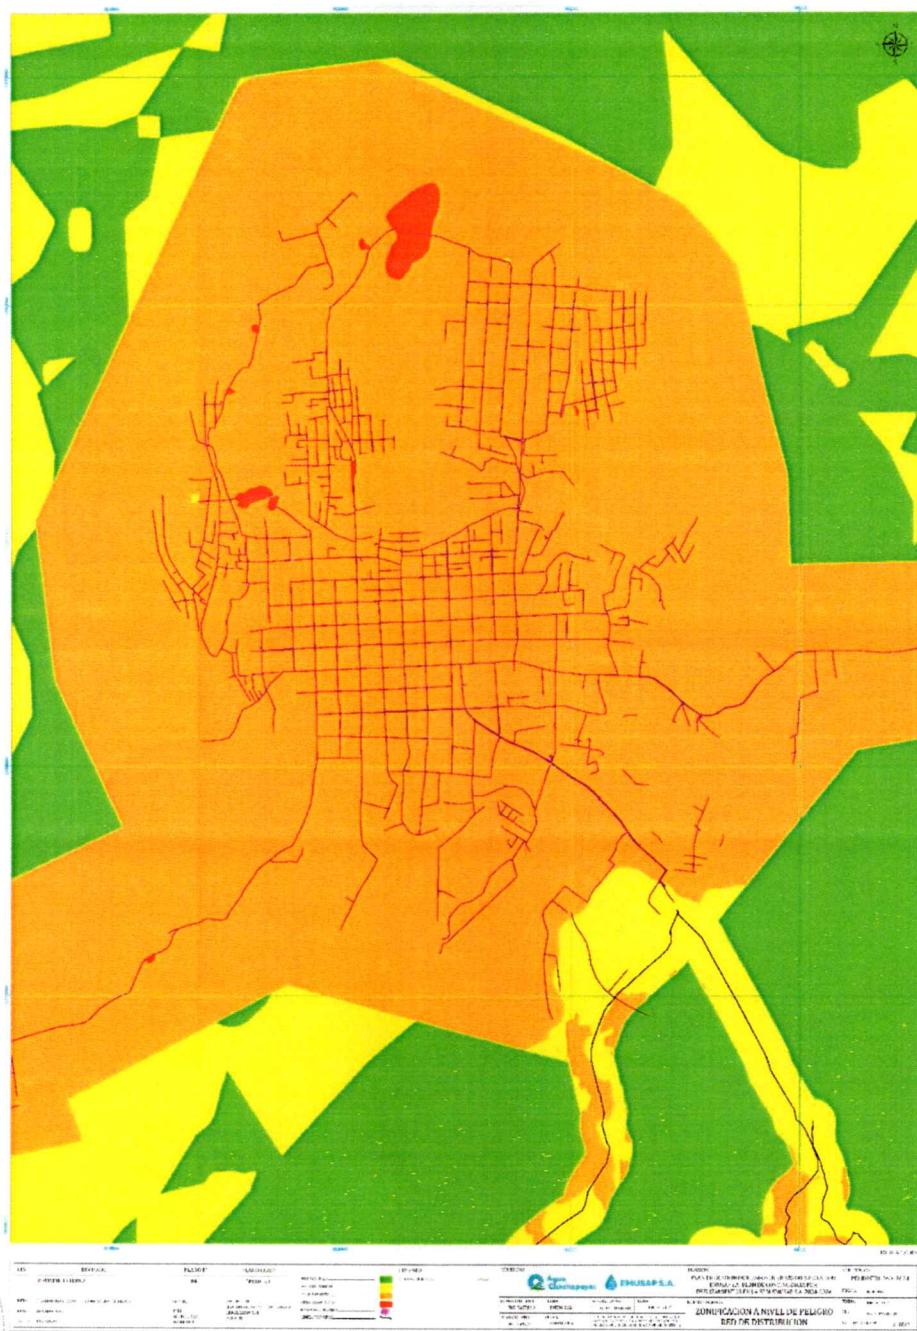
Imagen 8. Mapa ampliado de zonificación de niveles de peligro.

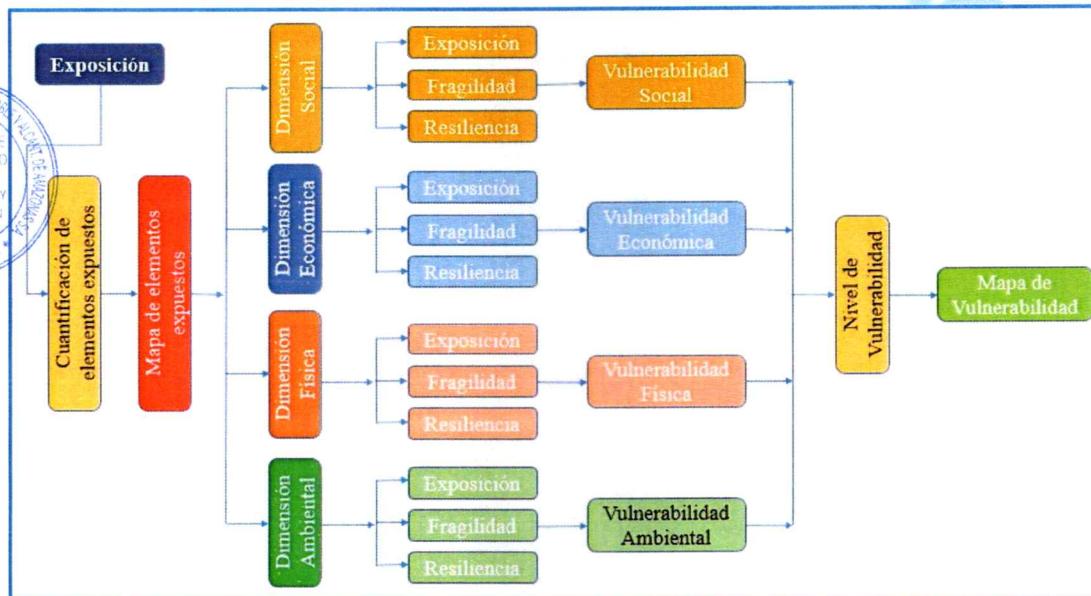
Imagen 9. Metodología para la vulnerabilidad

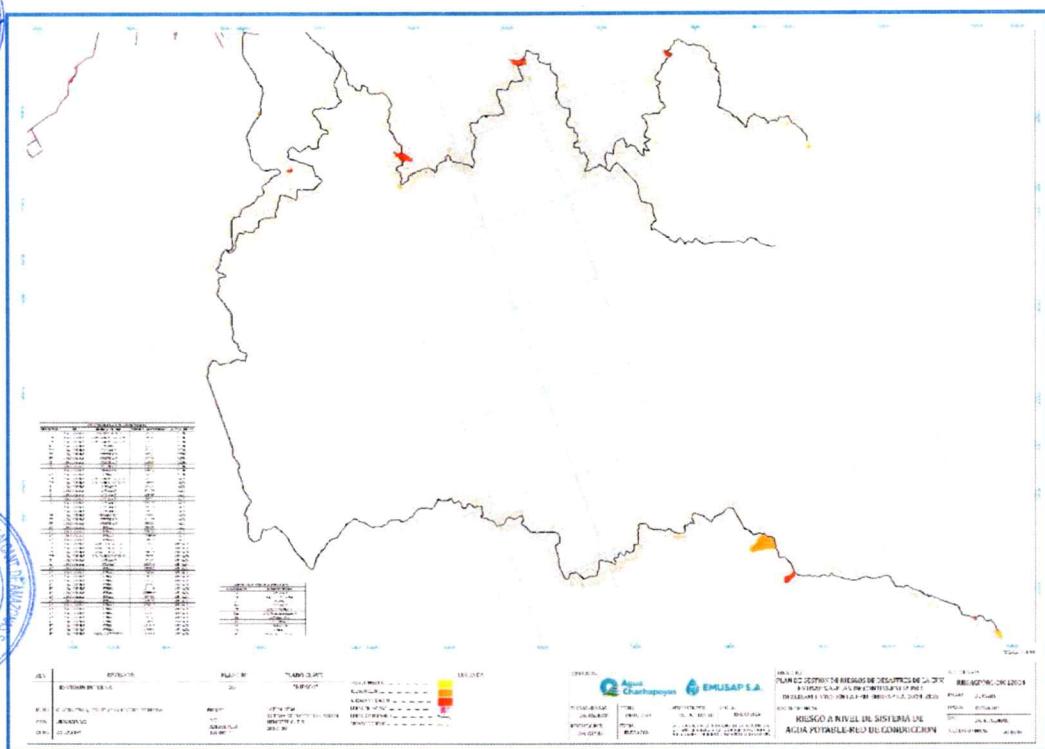
*Imagen 10. Mapas de riesgo en el sistema de agua potable*

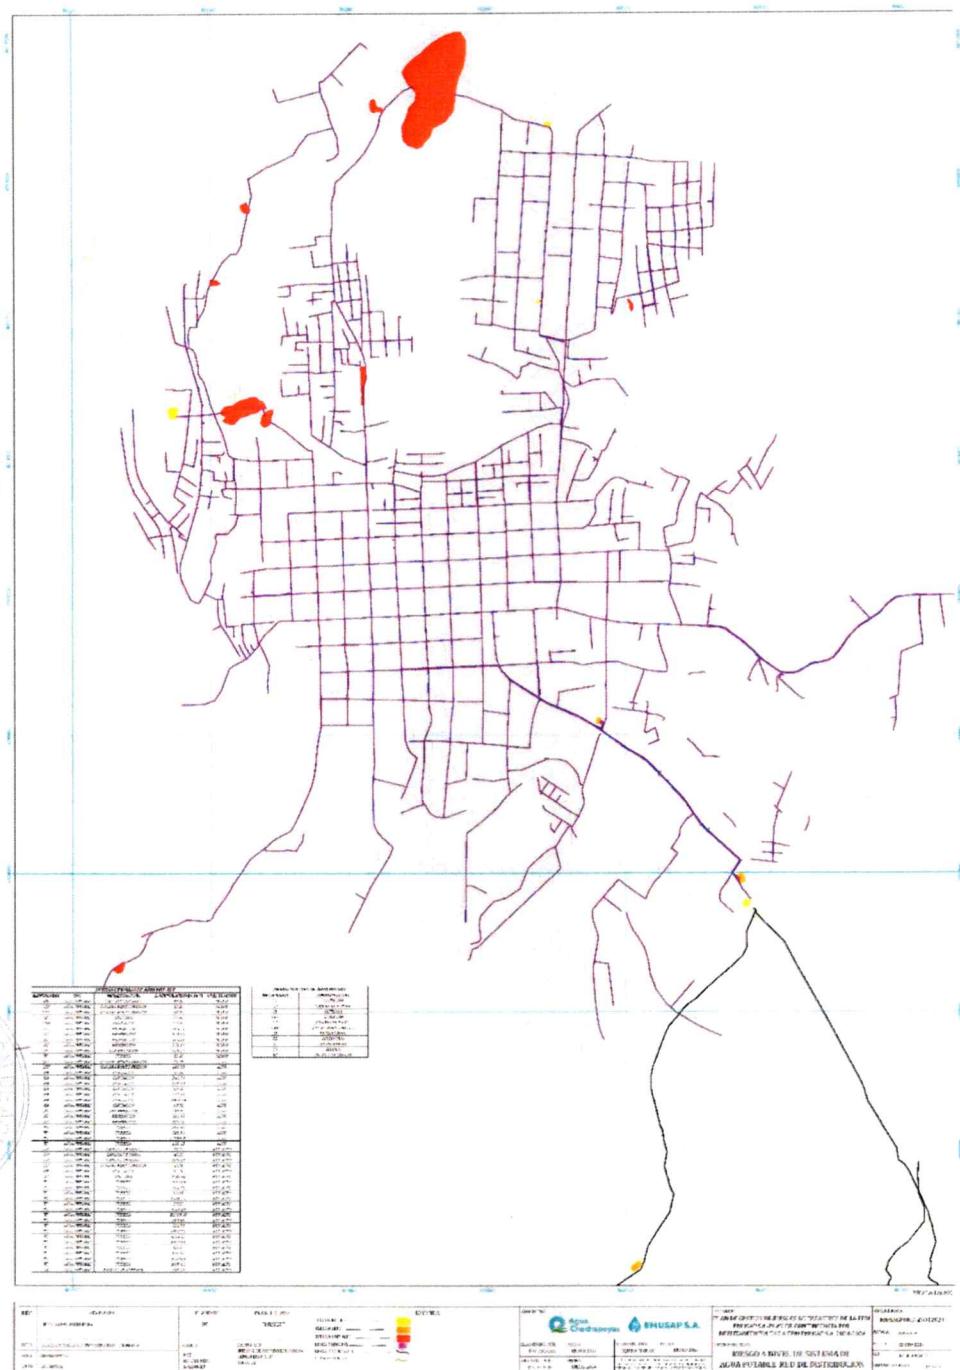
Imagen 11. Mapa ampliado de riesgo en el sistema de Agua potable

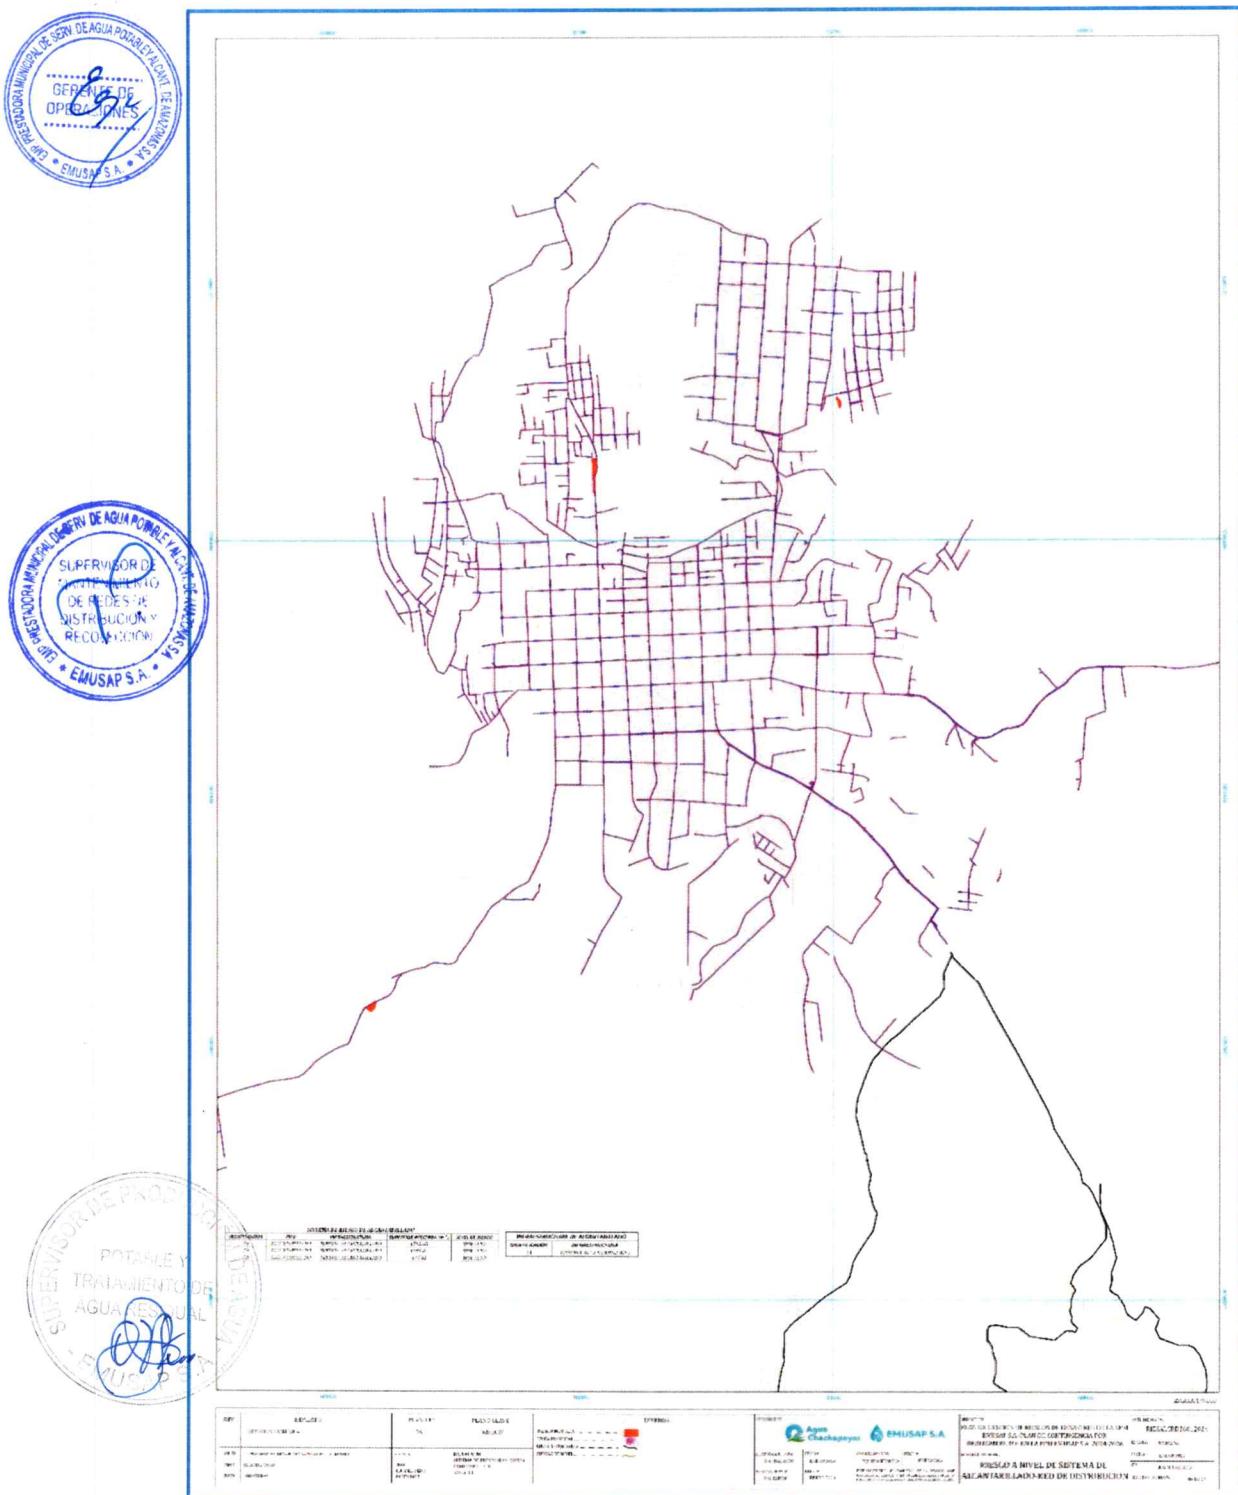
Imagen 12. Riesgo en el sistema de Alcantarillado

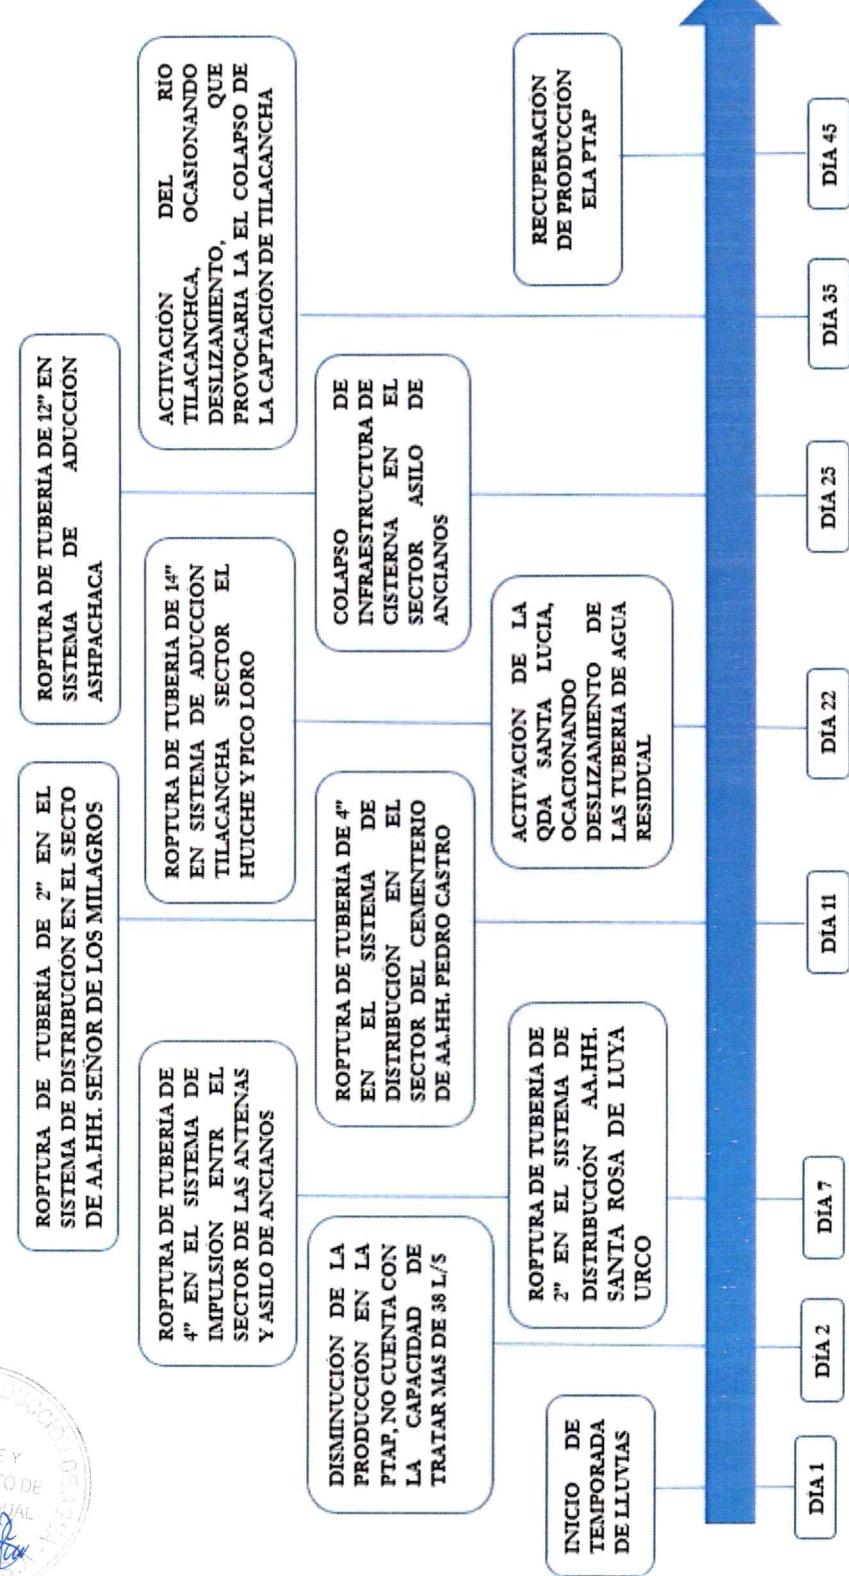
Imagen 13. Gráfico del Escenario lluvias intensas – Línea de tiempo de la EPM EMUSAP S.A.

El presente plan de contingencias plantea el escenario de precipitación extrema superior a los 56 mm/día o el acumulado durante 3 días en la zona húmeda de las microcuencas Tilacancha y Ashpachaca. Este sería el principal desencadenante de movimientos en masa asociados a deslizamientos en ambas microcuencas, considerando que deslizamientos antiguos que presentan sus laderas pueden reactivarse por incentivo hídrico y occasionar daños y pérdidas en la infraestructura presente y futura. Para la zona urbana, se plantea el escenario de precipitación extrema superior a los 56 mm/día o el acumulado durante 3 días. Ambos escenarios sólo sucederían en un superávit respecto del promedio mensual (anomalía) durante la temporada de lluvias.

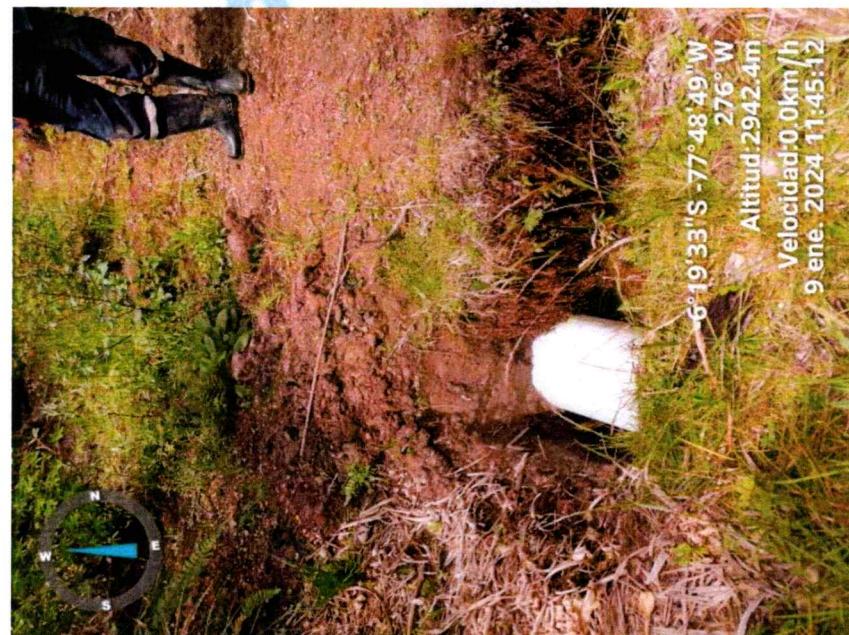
Imagen 16. Tubería Conducción Tilacancha – Sector Pico Loro

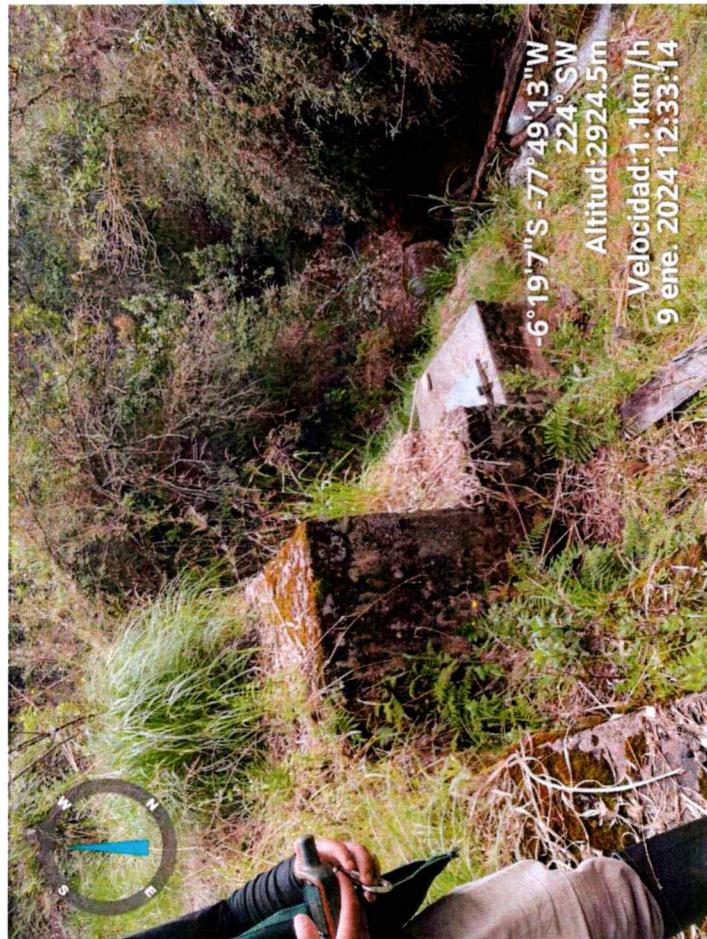
Imagen 17. Tubería y cámara rompe presión Conducción Tilacancha – Sector Condorkaka

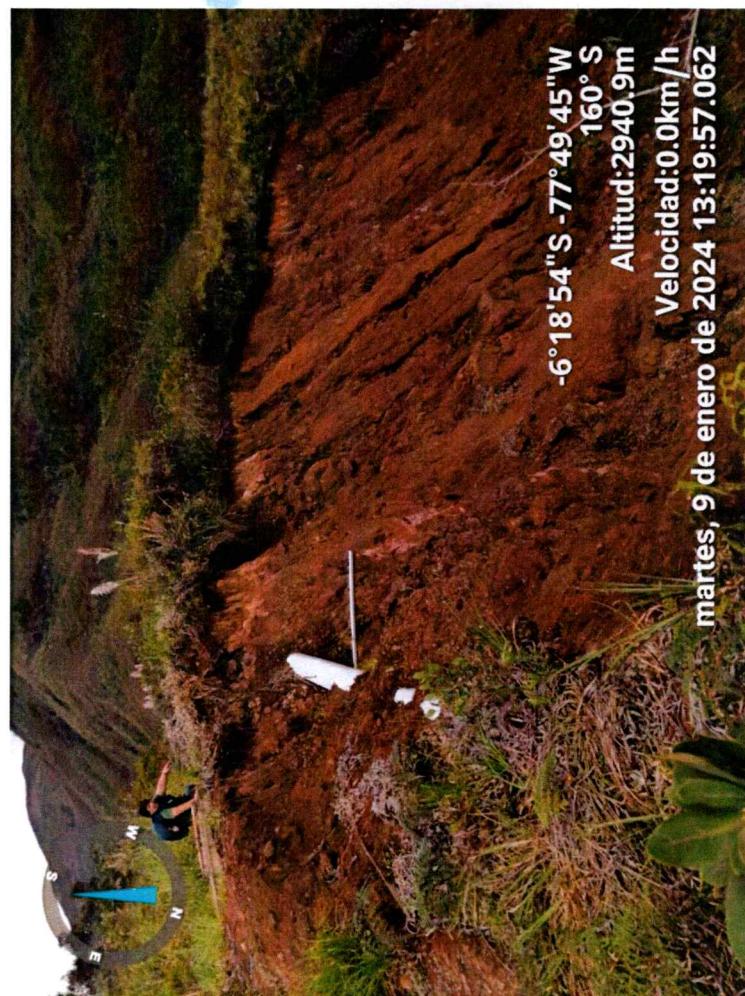
Imagen 18. Tubería y cámara rompe presión Conducción Tillacancha – Sector Guinche

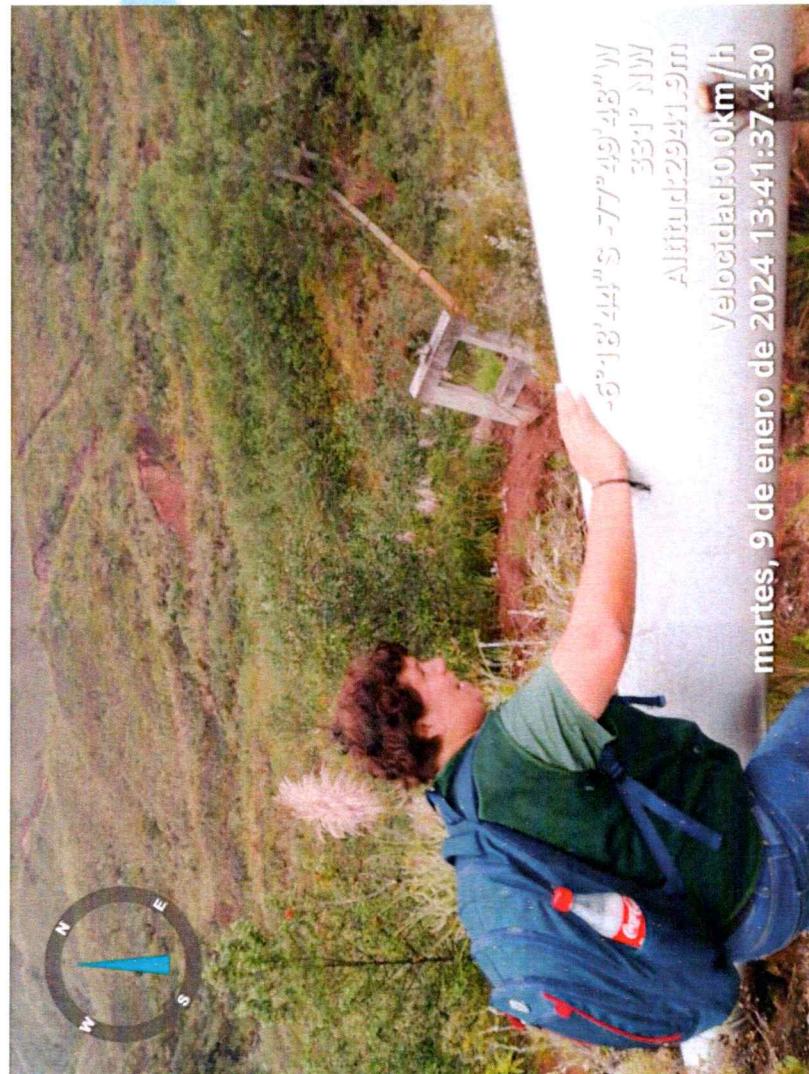
Imagen 19. Tubería y cámara rompe presión Conducción Tilacancha – Sector Tello

Tabla 25. Preparación Tubería y cámara rompe presión Conducción Tilacancha – Sector Tello

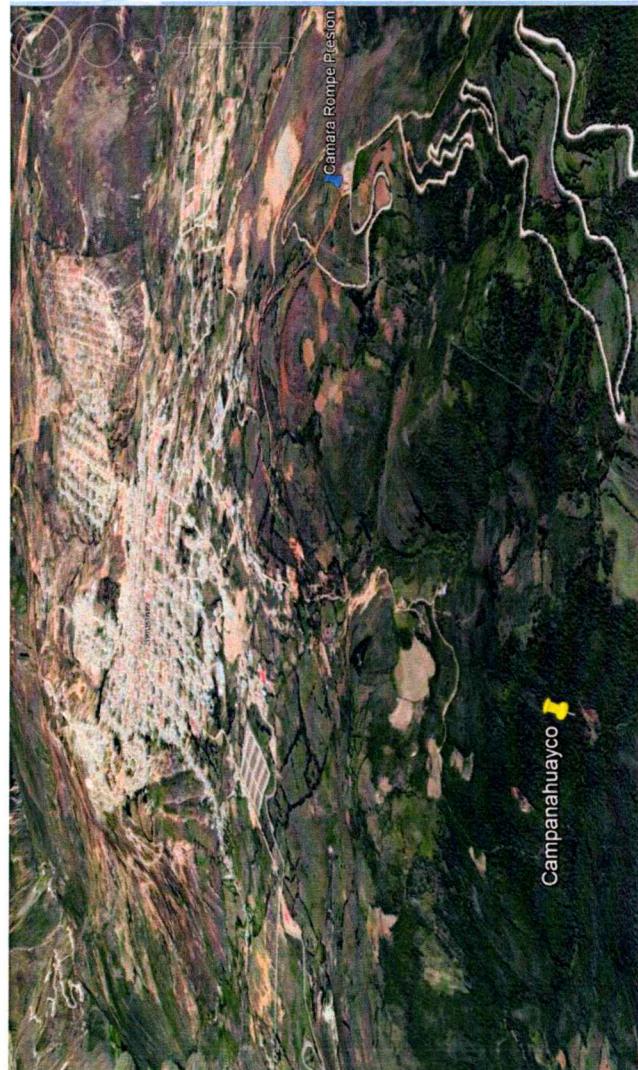
Imagen 20. Tubería Conducción Tilacancha – Sector Campana Huayco

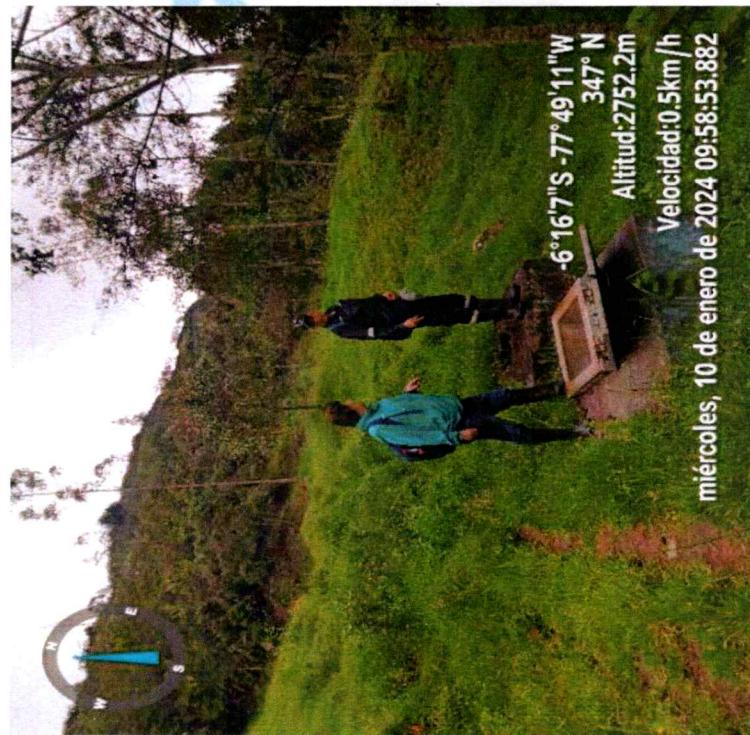
Imagen 21. Cámara de purga y tubería Conducción Ashpachaca–Sector Maripata

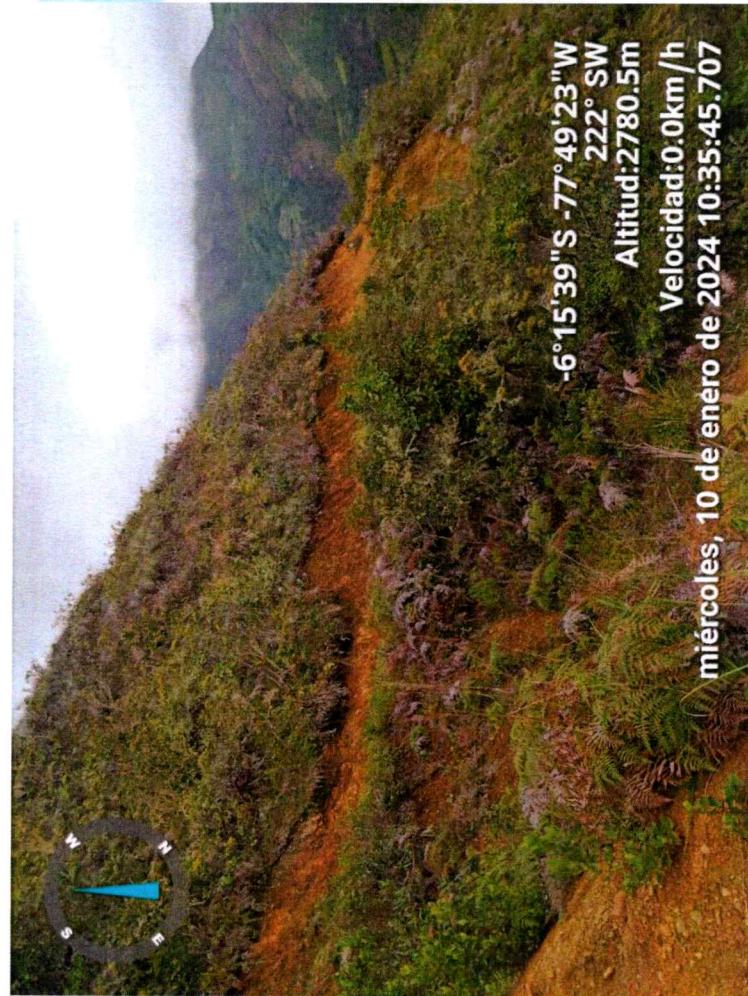
Imagen 22. Cámara de purga y tubería Conducción Ashpachaca-Sector Maripata

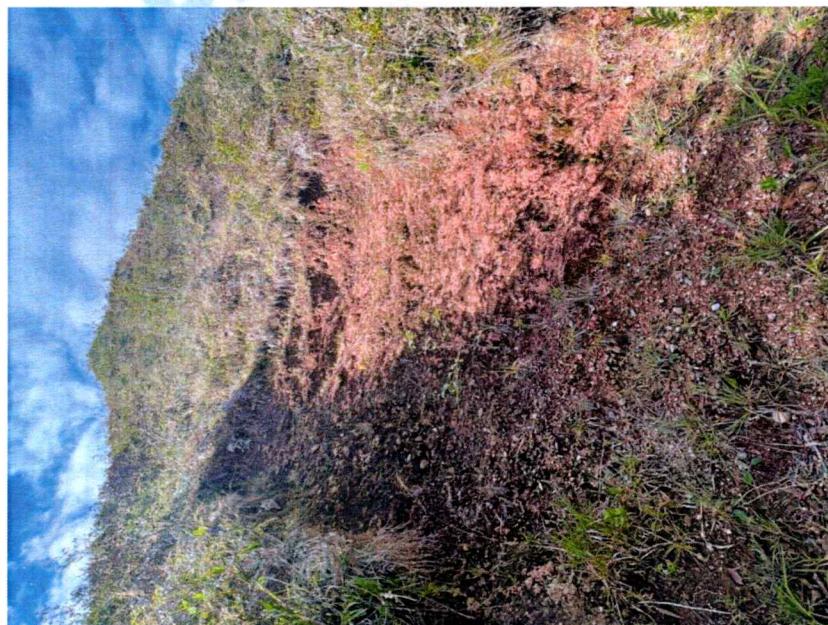
Imagen 25. Tubería Conducción Ashpachaca – Sector Lache Monte

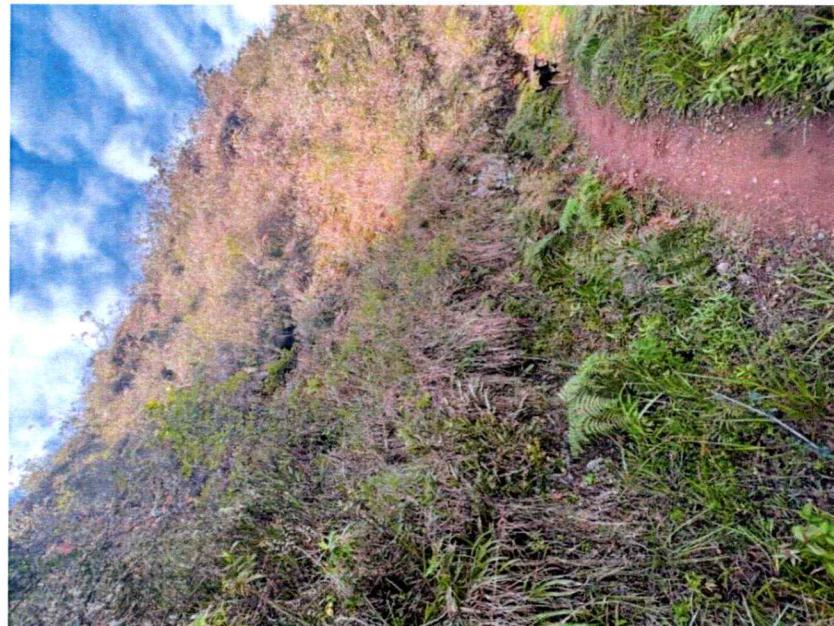
Imagen 26. Tubería Conducción Ashpachaca – Sector Lache Monte

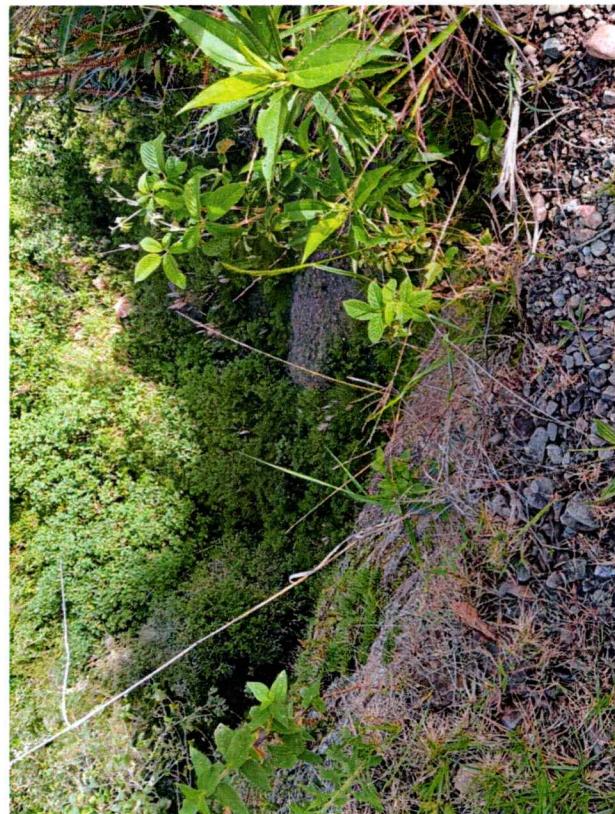
Imagen 27. Tubería Conducción Ashpachaca – sector Lache Monte

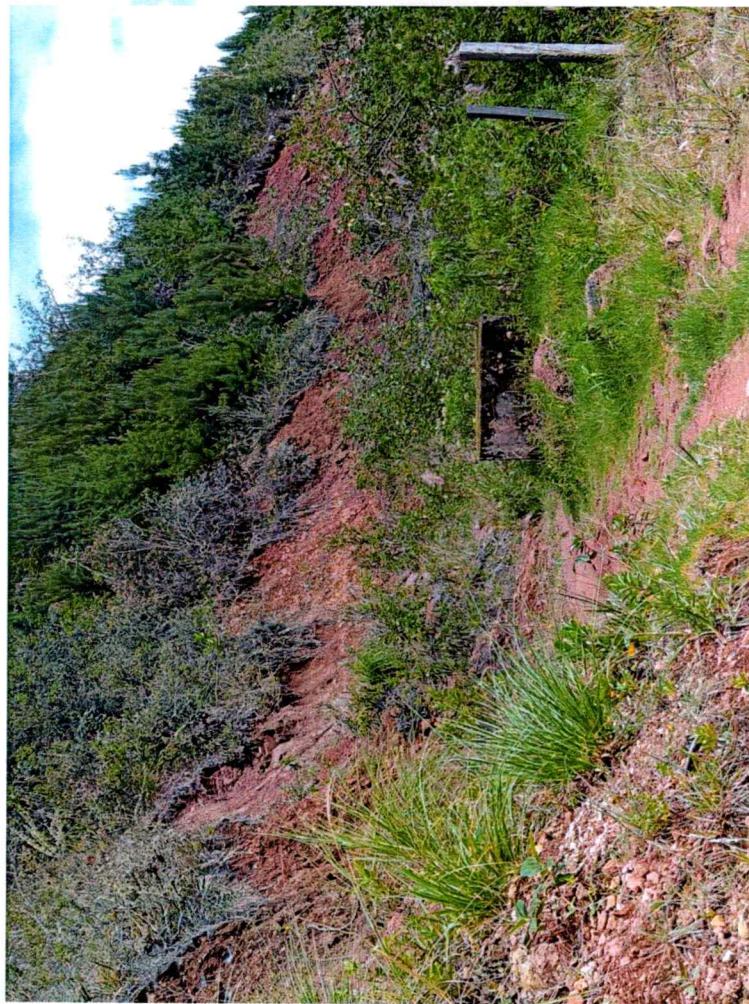
Imagen 28. Tubería Conducción Ashpachaca – Post Barretacucho (1)

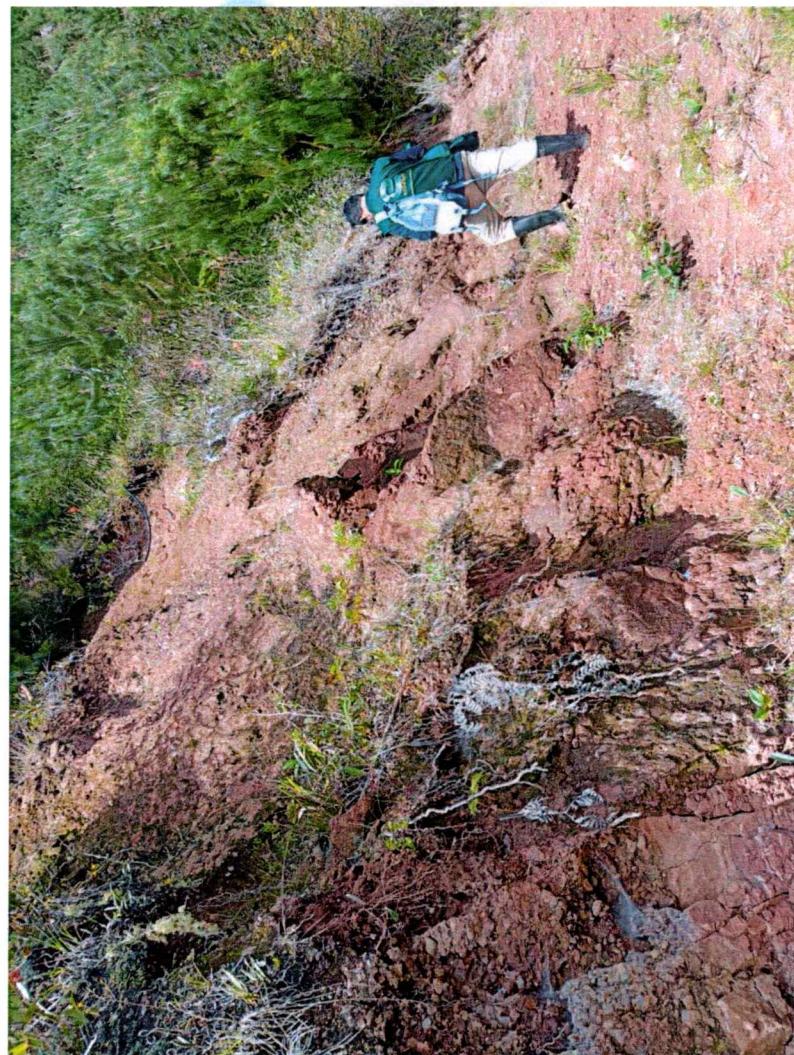
Imagen 29. Tubería Conducción Ashpachaca – Post Barretacucho

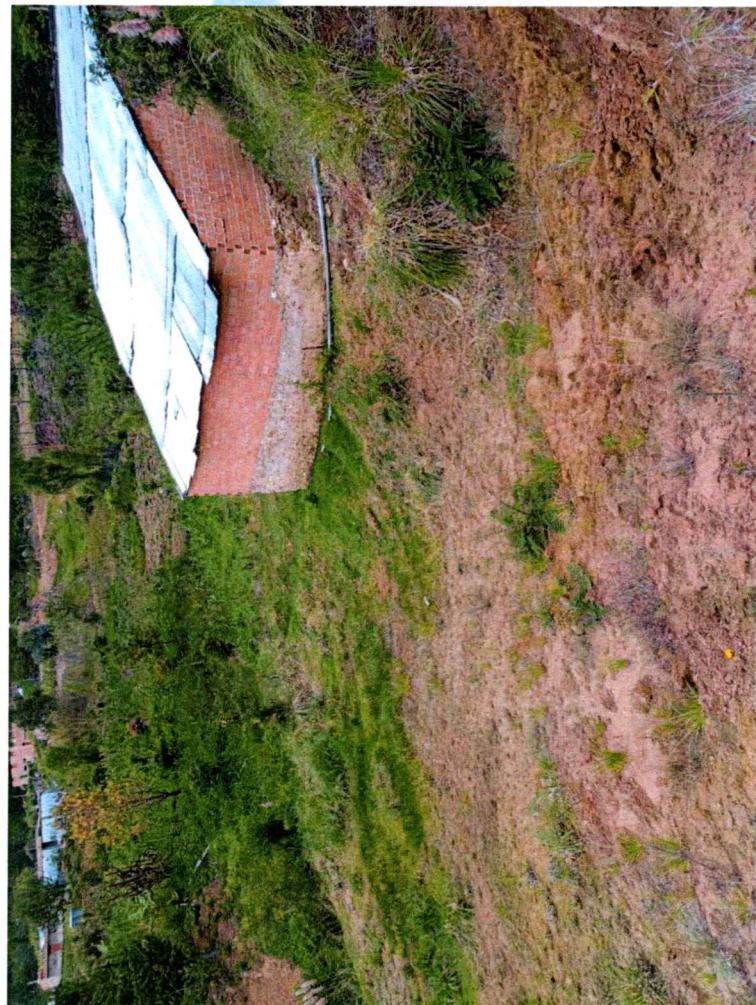
Imagen 30. Tubería de distribución – Cementerio – A.A.HH Pedro Castro

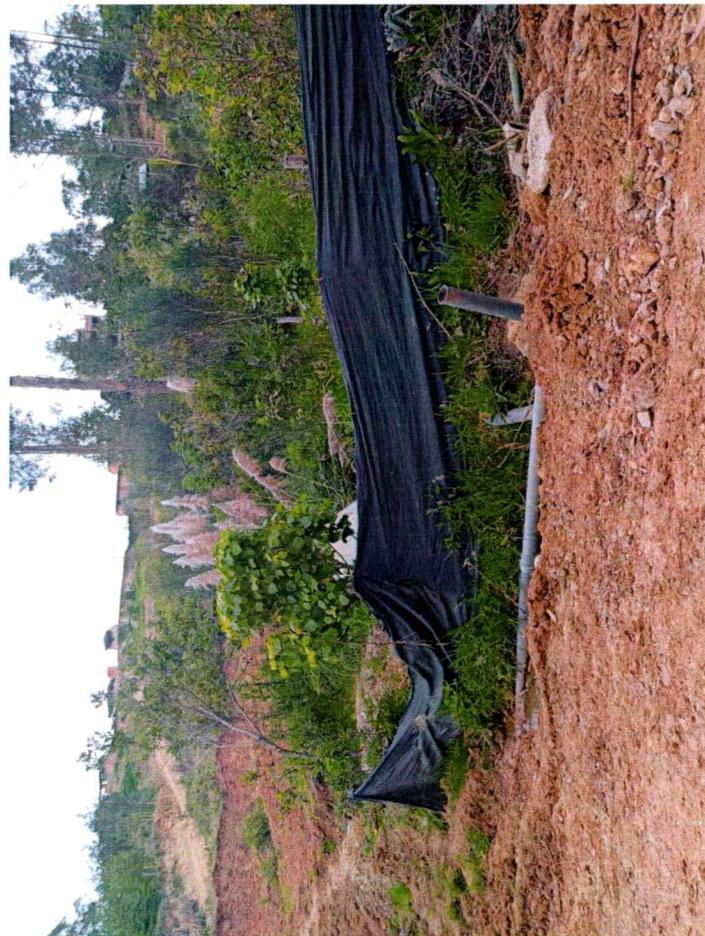
Imagen 31. Tubería de distribución – AA.HH. Señor de los Milagros

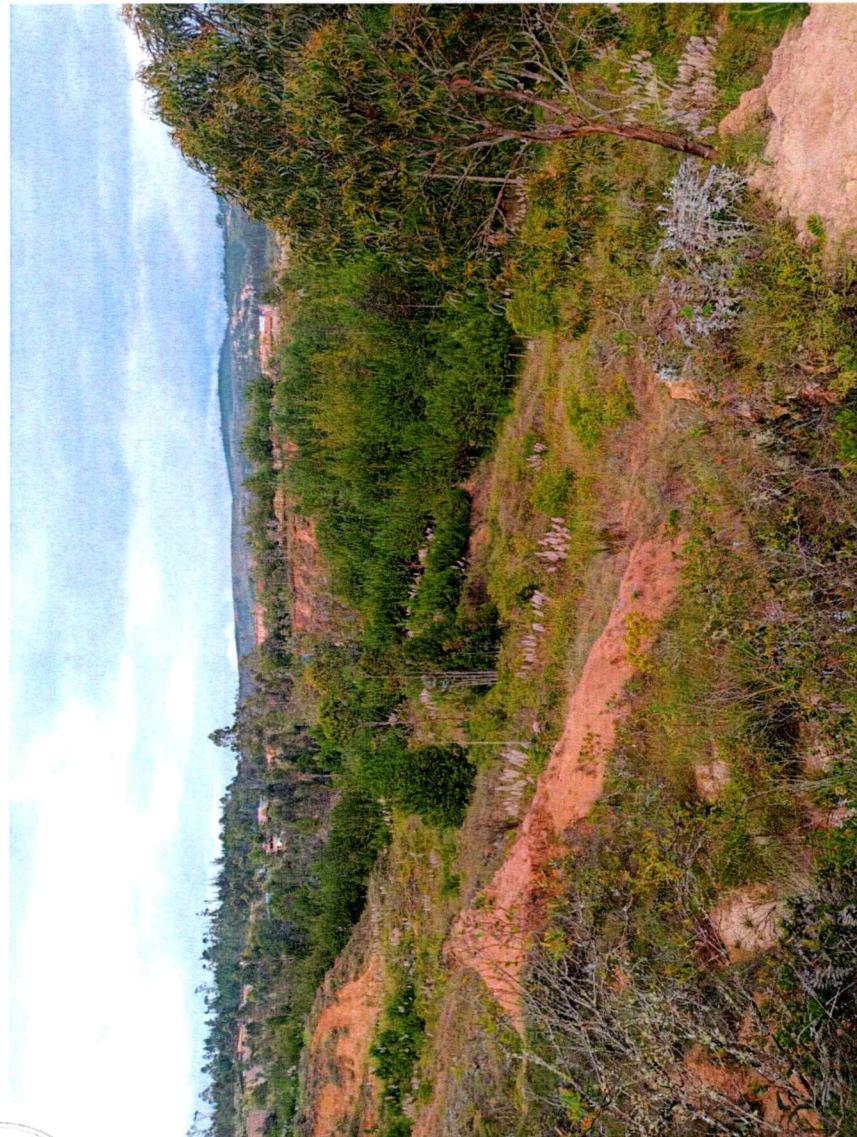
Imagen 32. Tubería y válvulas de distribución – AA.HH. Santa Rosa de Luya Urco

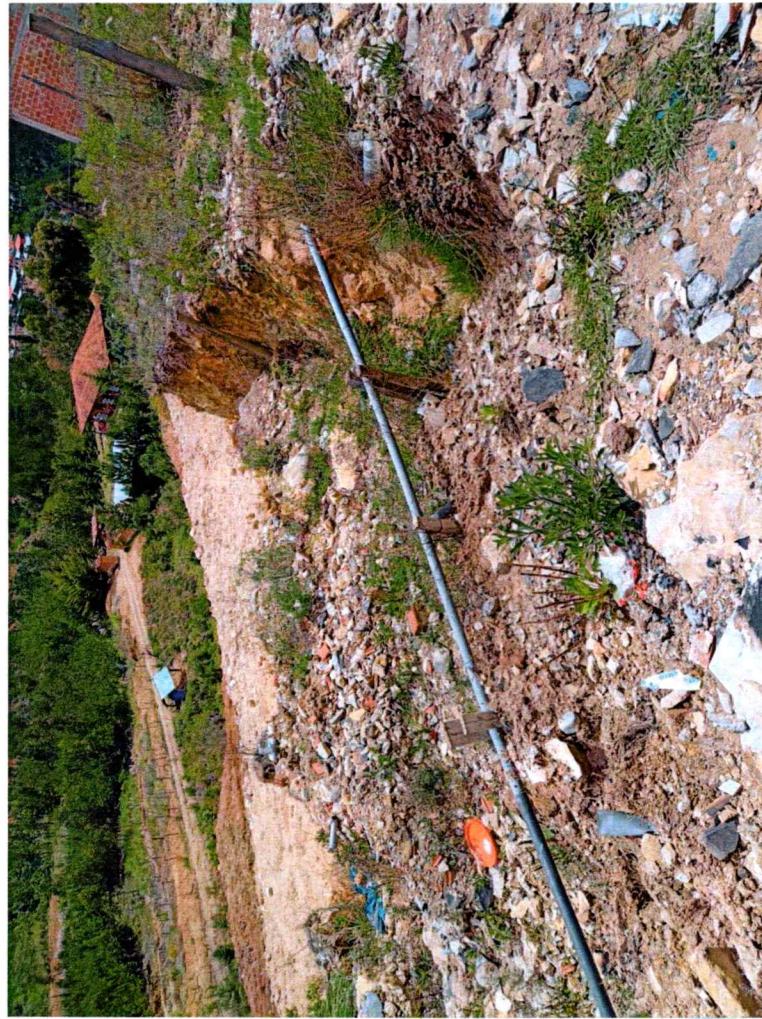
Imagen 33. Tubería y válvulas de distribución – AA.HH. Santa Rosal de Luya Urco

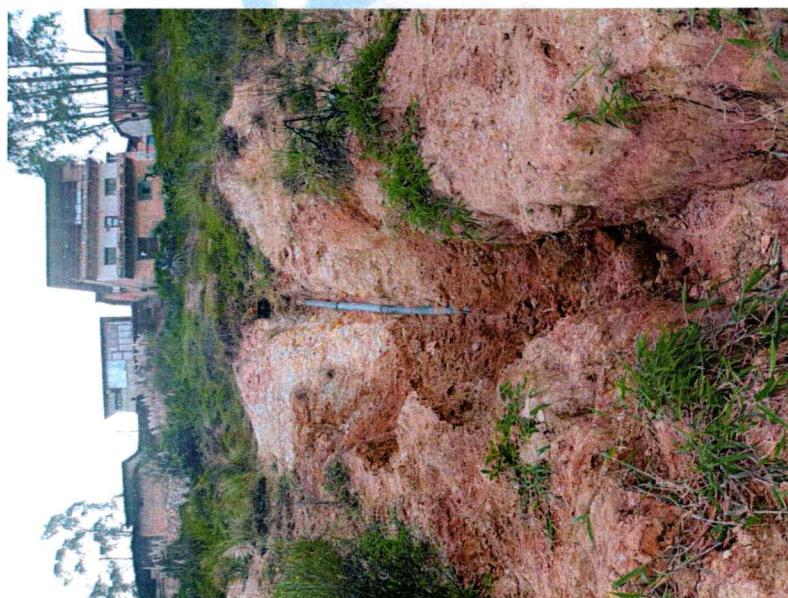
Imagen 34. Tubería de impulsión – Asilo de ancianos - AA.HH. Santa Rosa de Luya Urco

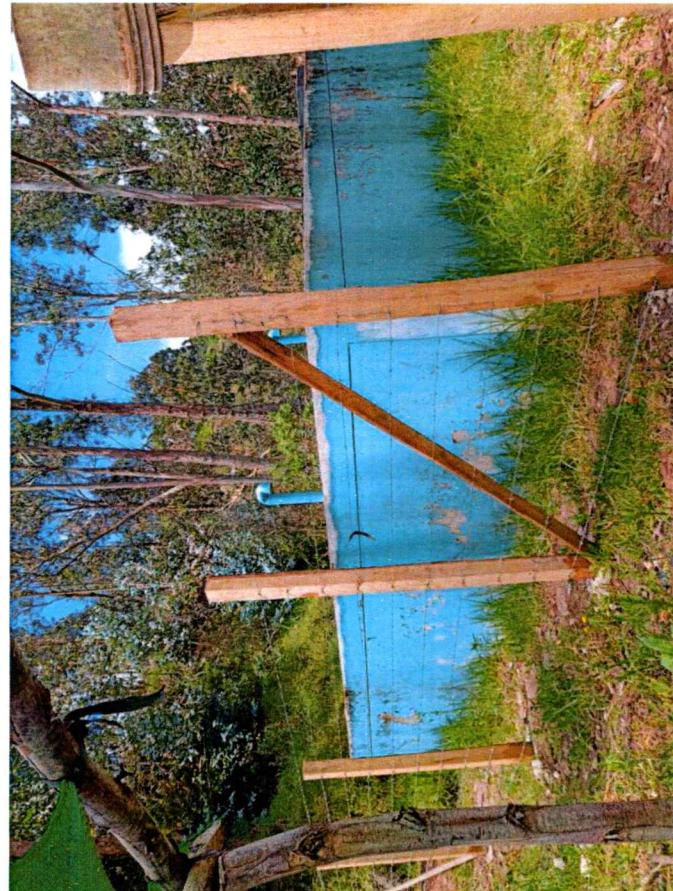
Imagen 35. Cisterna C2 – Asilo de ancianos - AA.HH. Santa Rosa de Luya Urco

Tabla 67. Respuesta y Rehabilitación en Cisterna C2 – Asilo de ancianos - AA.HH. Santa Rosa de Luya Urcu.

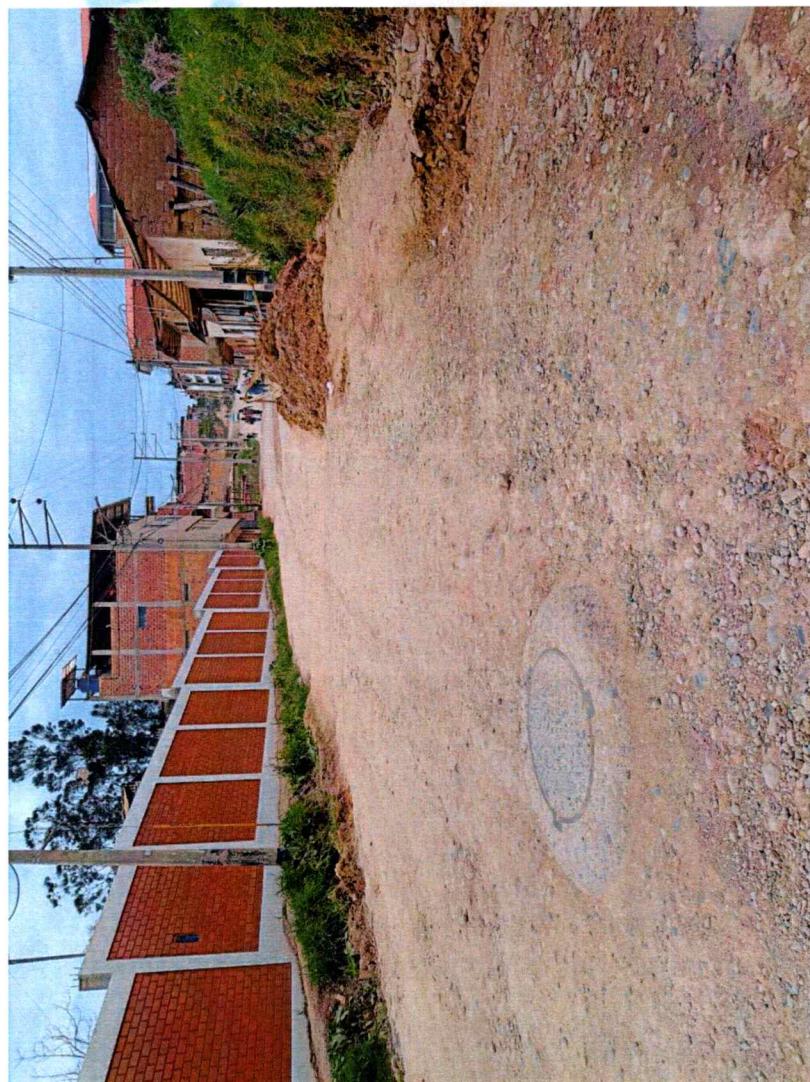
Imagen 36. Tubería distribución – AV. Aeropuerto cuadra 2

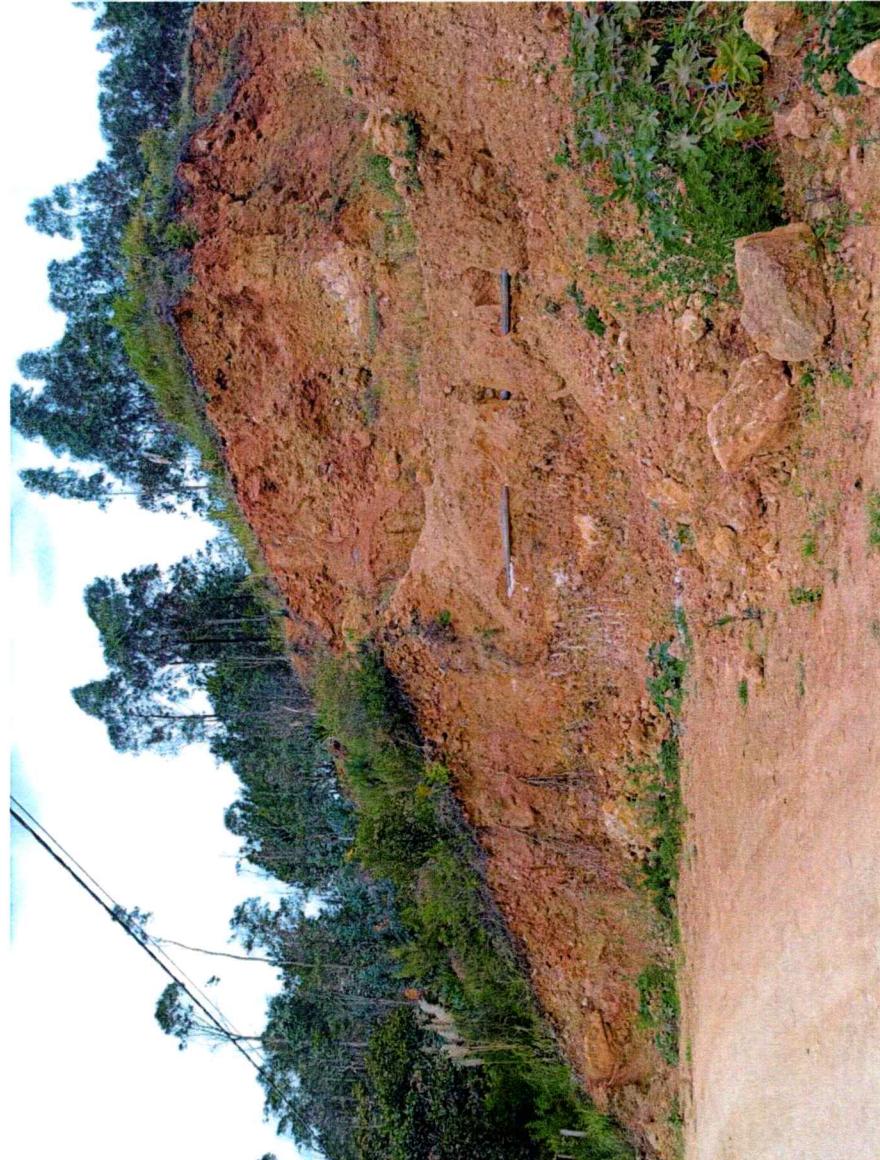
Imagen 37. Tubería distribución – Sector Pucacruz

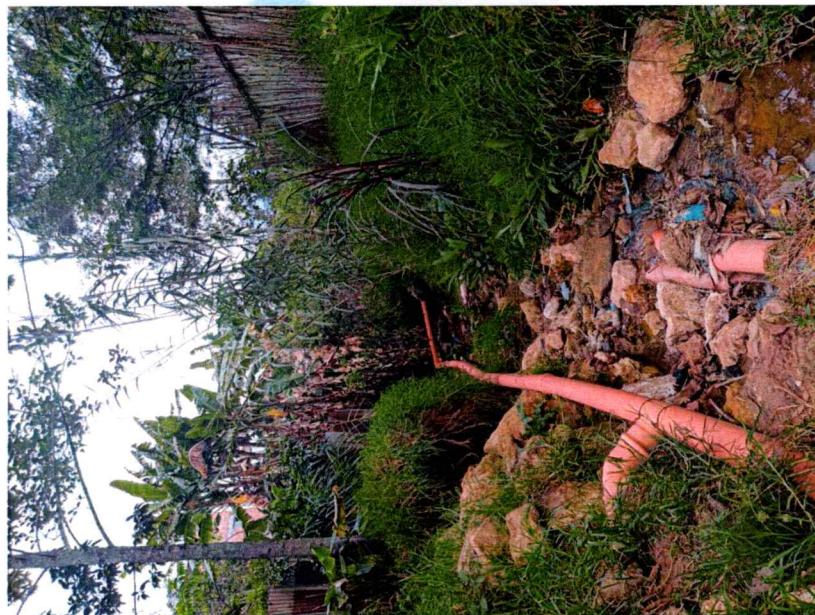
Imagen 38. Tubería de aguas residuales y buzón - AA.HH. San Carlos de Murcia 1º Primera Etapa.
