EMUSAP S.A.

PLAN DE CONTINGENCIA POR DESLIZAMIENTOS EN LA EPM EMUSAP S.A.

2024 - 2026

CÓDIGO: EMUSAP-PCONT-01
VERSIÓN: V1

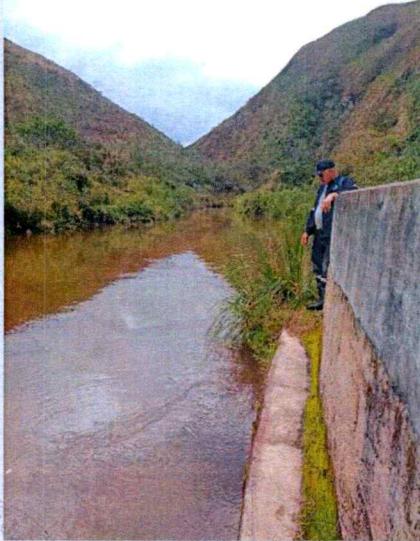
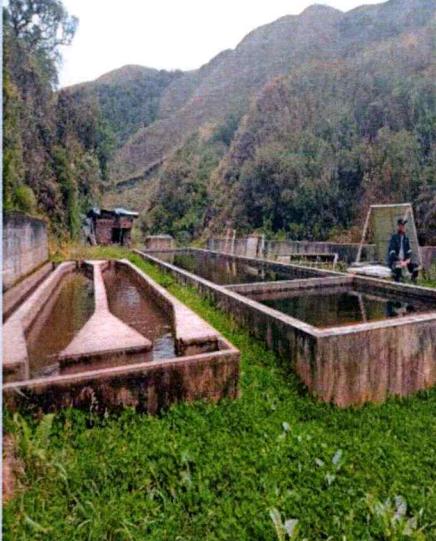
Captación Tilacancha		Desarenador Tilacancha	
COORDENADAS UTM		COORDENADAS UTM	
188880 E	9299703 N	188860 E	9299732 N

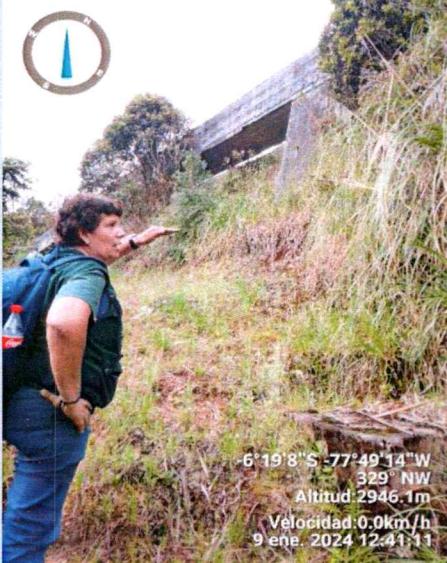
Puente aéreo de tubería en el sector Condorkaka		Cámara rompe presión en el sector Condorkaka	
COORDENADAS UTM		COORDENADAS UTM	
187910 E	9300714 N	187920	9300707 N

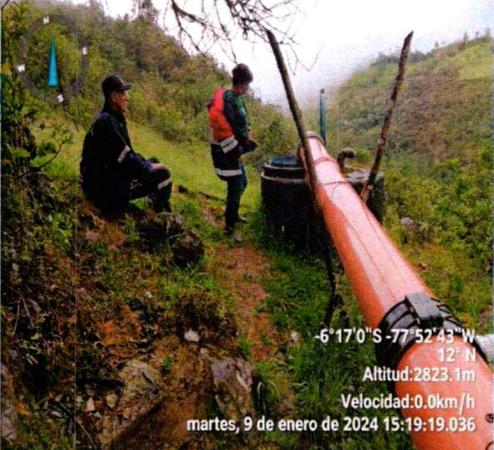
Cámara rompe presión sector las 3 casitas		Deslizamiento en Conducción Tilacancha	
COORDENADAS UTM		COORDENADAS UTM	
181465 E	9304588 N	188693 E	9299927 N

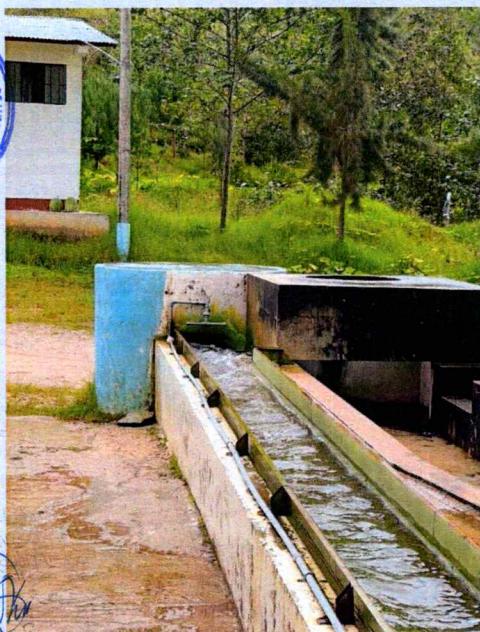
Caja recolectora de Sistema Tilacancha y Ashpachaca	Sedimentador
COORDENADAS UTM	COORDENADAS UTM
183463 E 9309369 N	183450 E 9309390 N

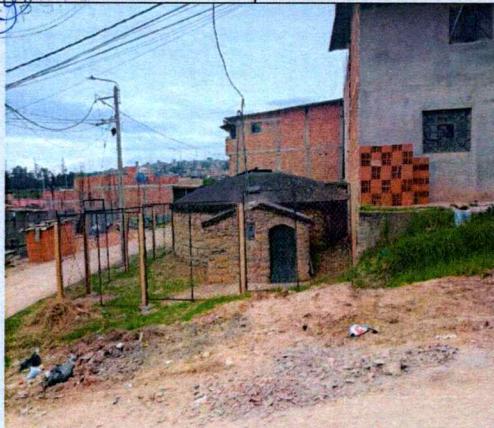
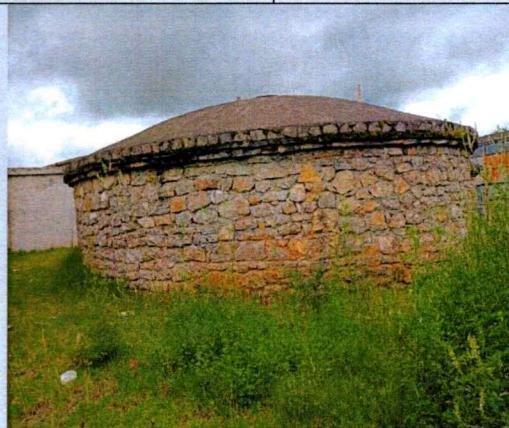
Cisterna C1	Reservorio RE3	
COORDENADAS UTM		COORDENADAS UTM
182694 E 9311559 N		182727 E 9312201 N

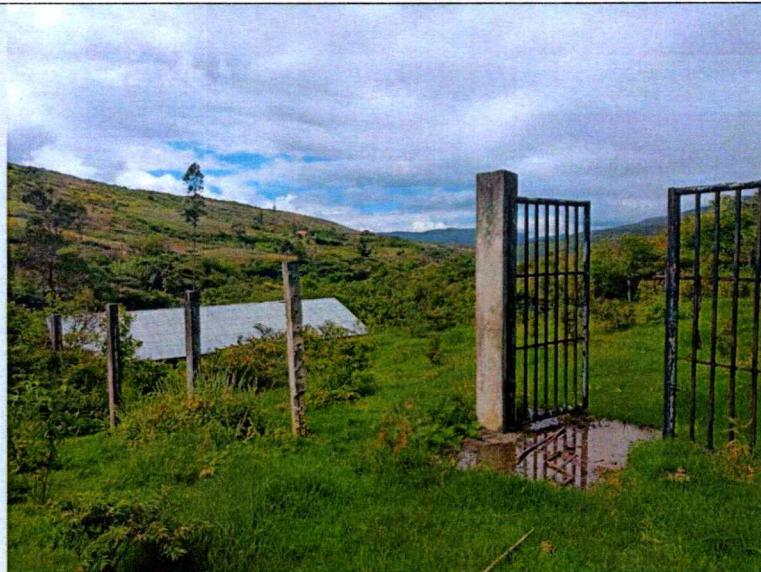
Planta de tratamiento de aguas residuales El Molino
