**RESOLUCIÓN DE GERENCIA GENERAL N° 0062 -2024 EMUSAP S.A/Ama3**

El informe N° 0106-2024-EMUSAP S.A-GO/Ama3 de Gerencia de Operaciones, de fecha 19.04.2024 y demás documentos, solicitando la aprobación y remitiendo el PLAN DE GESTIÓN DE RIESGOS DE DESASTRES DE EMUSAP S.A., con el proveído de Gerencia General, y;

**CÓDIGO: EMUSAP-PC-01  
VERSIÓN: V.1**

CÓDIGO: EMUSAP-PCONT-01  
VERSIÓN: V1

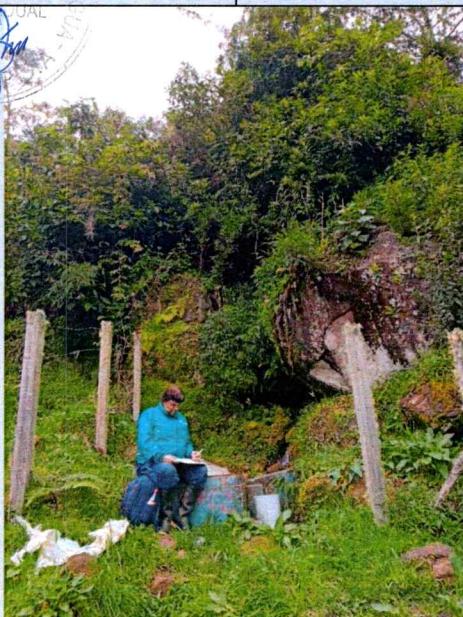
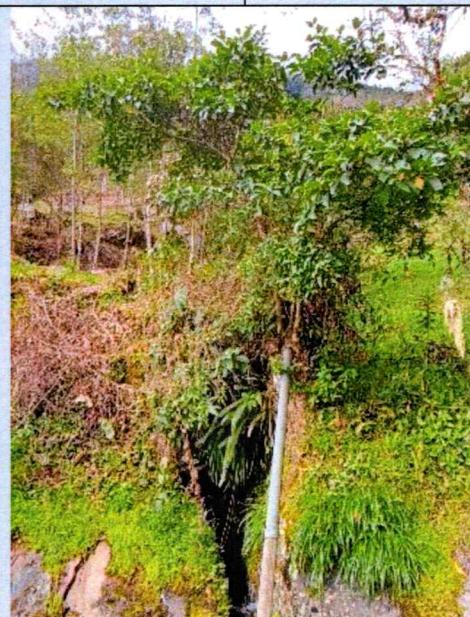
Deslizamiento Conducción Ashpachaca

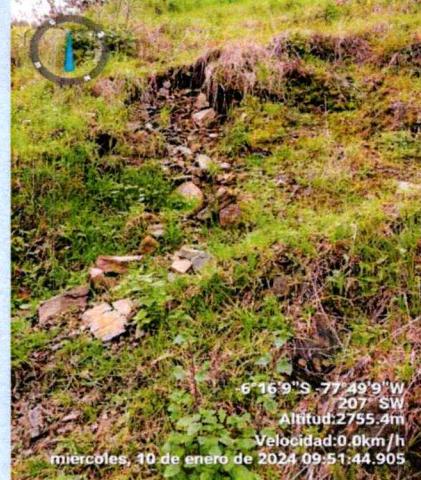
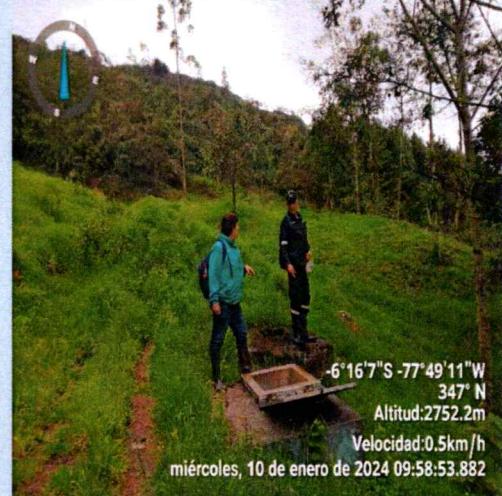
Deslizamiento Conducción Ashpachaca

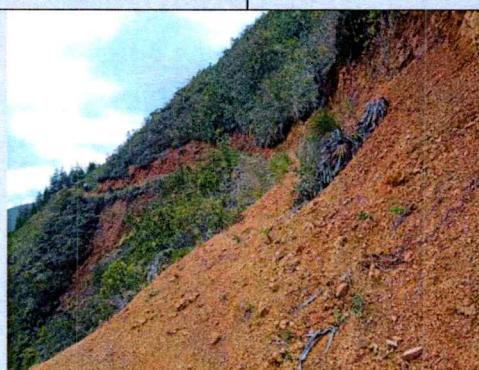
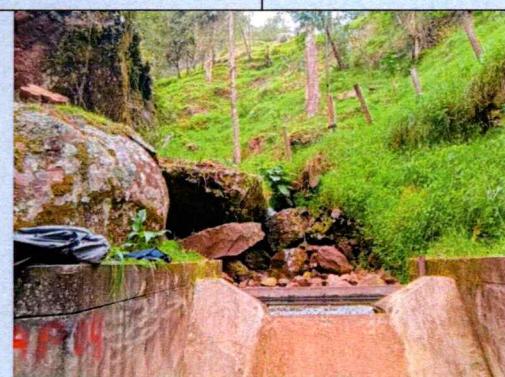
Deslizamiento Conducción Ashpachaca

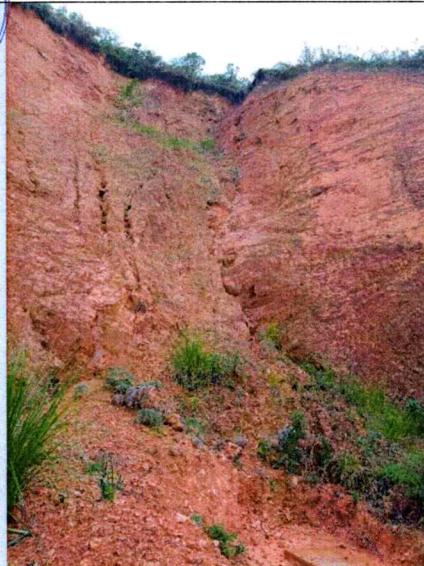
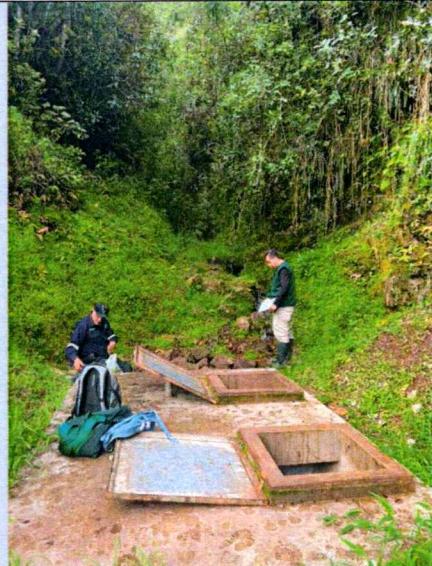
Deslizamiento Conducción Ashpachaca

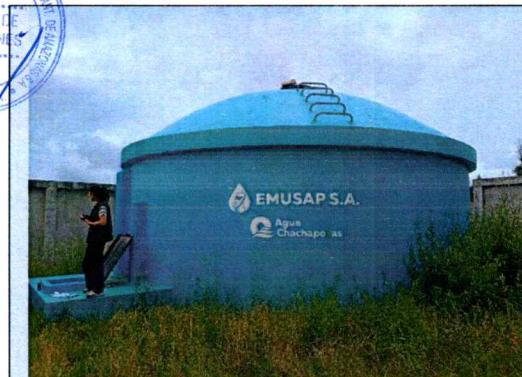
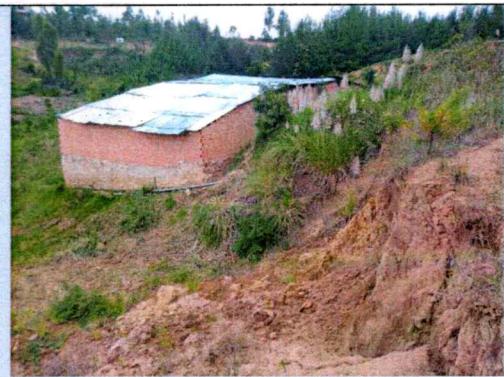
Reservorio RE4	Deslizamiento Línea Conducción Tila cancha	
COORDENADAS UTM		COORDENADAS UTM
182715 E 9312201 N		182311 E 9312324 N

Deslizamiento en distribución

Válvula de purga en zona de deslizamiento

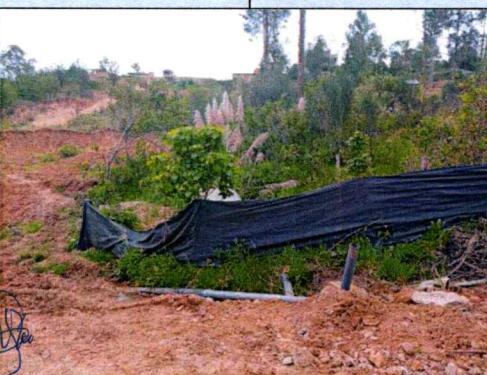
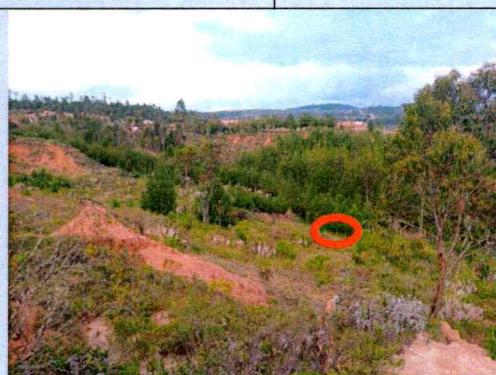
Deslizamiento en distribución

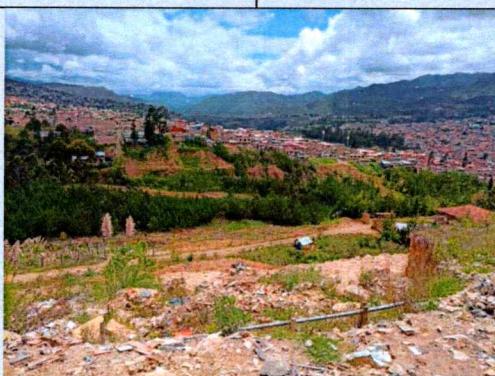
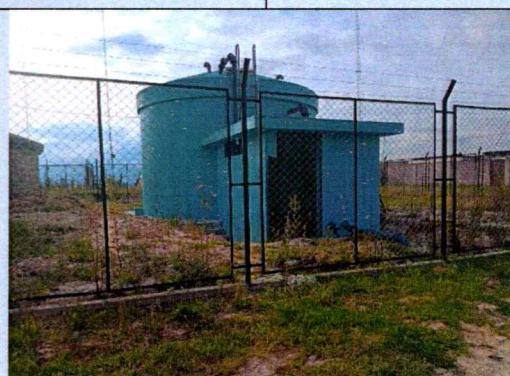
Deslizamiento en línea de impulsión

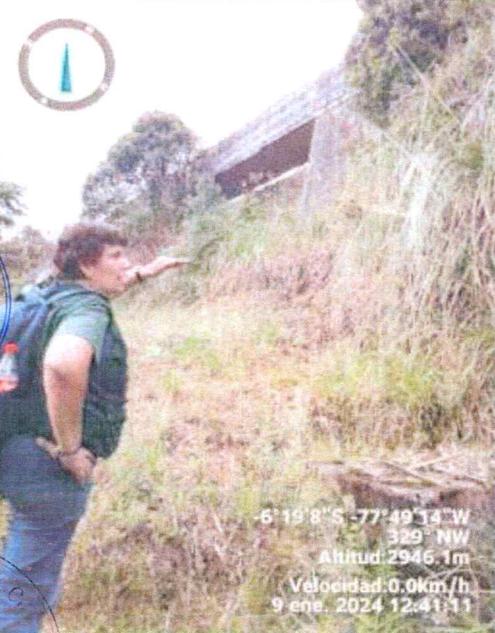
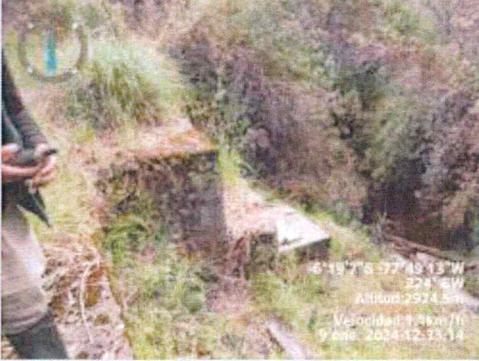
Deslizamiento Línea conducción Tila cancha	Deslizamiento Línea conducción Tila cancha
COORDENADAS UTM	COORDENADAS UTM
186950 E      9301109 N	186849 E      9301439 N

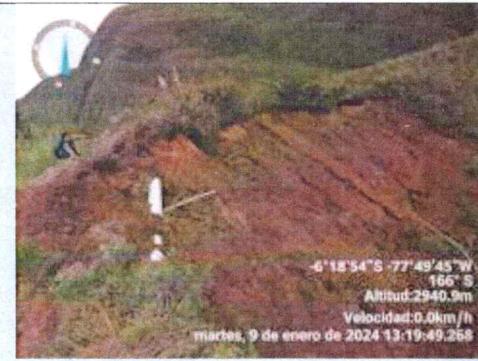
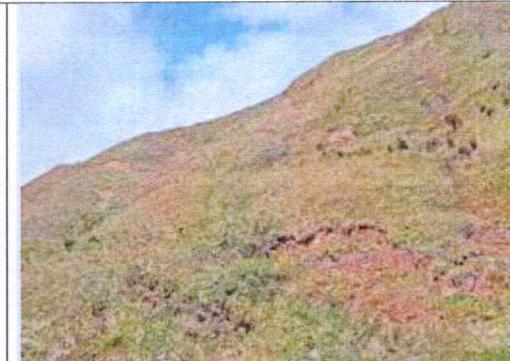
Cámara rompe presión sector las 3 casitas COORDENADAS UTM 181465 E      9304588 N	Deslizamiento en conducción Tilacancha COORDENADAS UTM 188693 E      9299927 N

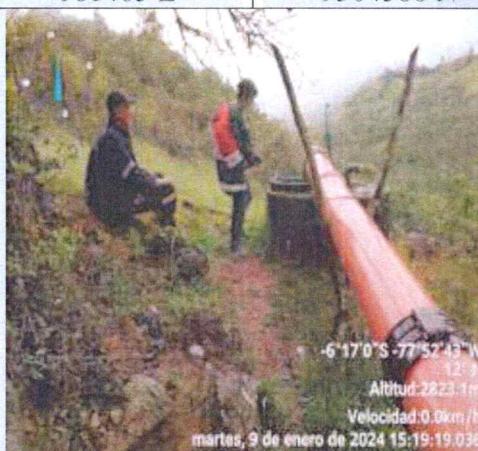
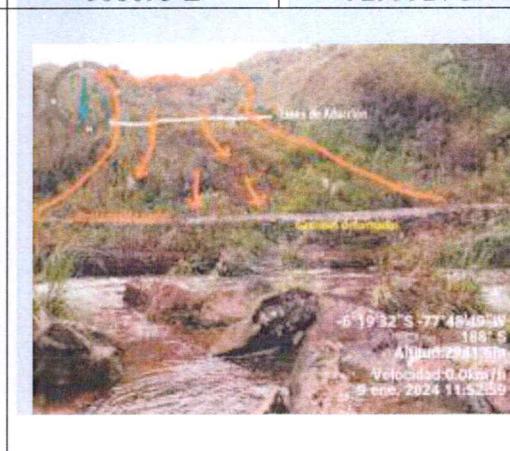
Zona de deslizamiento Campana Huayco COORDENADAS UTM 183137 E      9307363 N	Cámara rompe presión final Tilacancha COORDENADAS UTM 183471 E      9309338 N

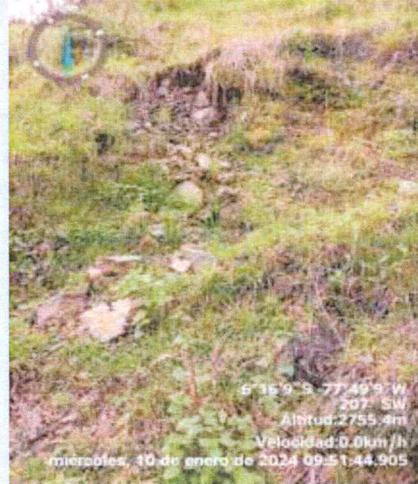
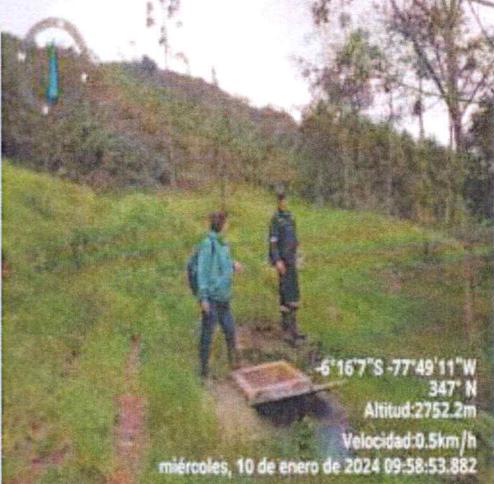
Deslizamiento conducción Ashpachaca COORDENADAS UTM 187631 E      9307102 N	Captación San Cristóbal COORDENADAS UTM 186270 E      9306116 N

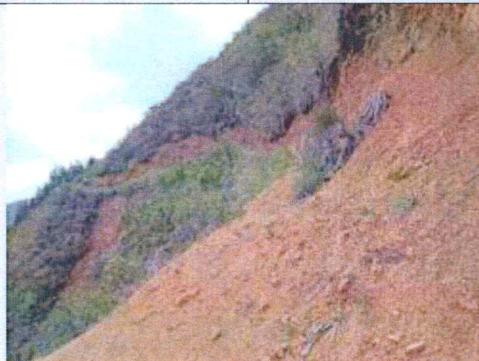
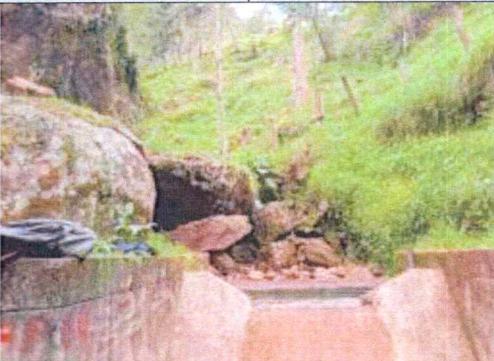
Deslizamiento conducción Ashpachaca COORDENADAS UTM 186069 E      9307592 N	Captación Lache Monte COORDENADAS UTM 184654 E      9306696 N

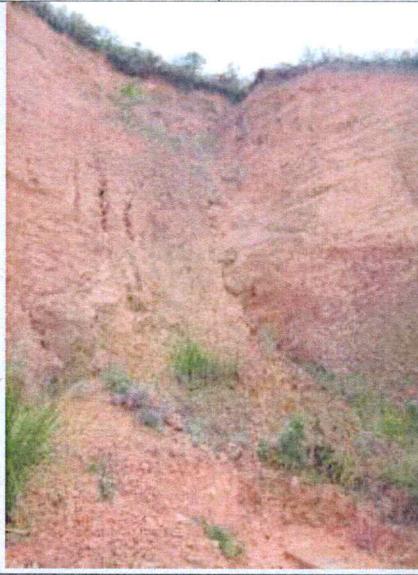
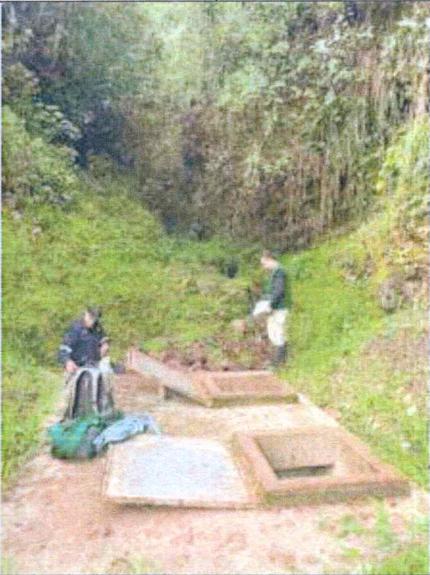
Deslizamiento conducción Ashpachaca COORDENADAS UTM 184647 E      9306722 N	Deslizamiento conducción Ashpachaca COORDENADAS UTM 184579 E      9306788 N

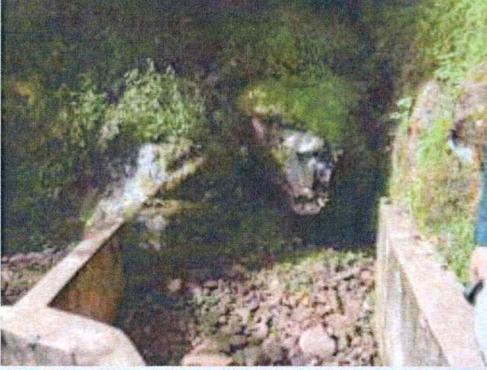
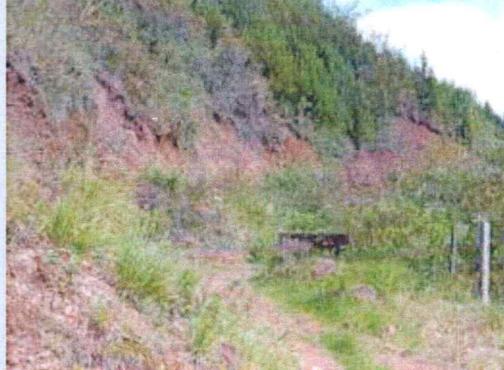
Deslizamiento conducción Ashpachaca	Cámara rompe presión
COORDENADAS UTM	COORDENADAS UTM
184412 E	9307186 N

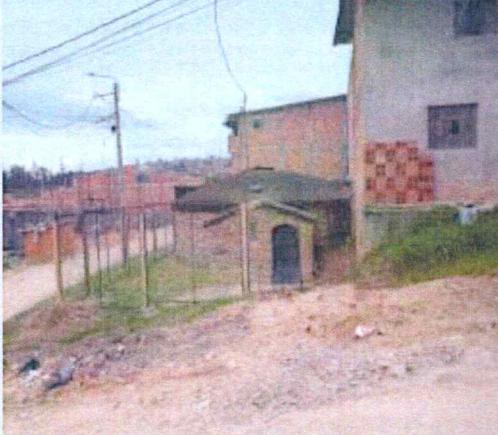
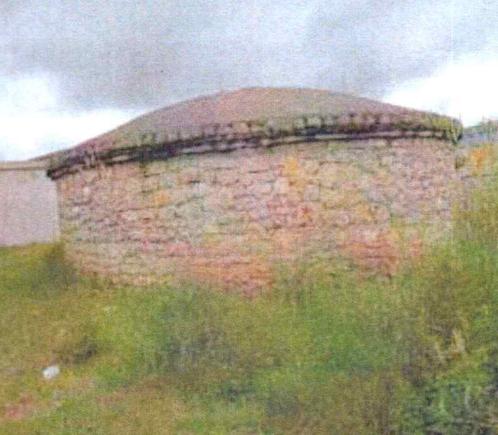
Reservorio RE4 COORDENADAS UTM		Deslizamiento Línea DISTRIBUCIÓN COORDENADAS UTM	
182715 E	9312201 N	182311 E	9312324 N

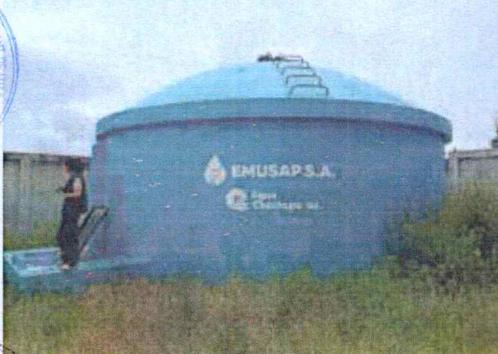
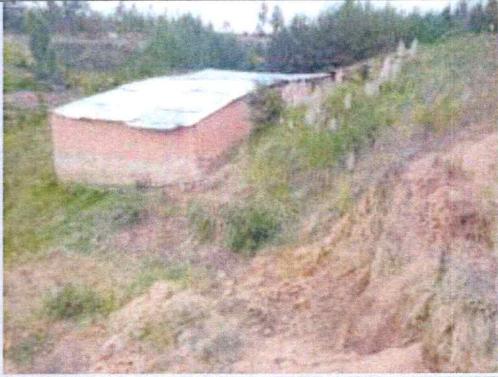
Deslizamiento en distribución COORDENADAS UTM		Válvula de purga en zona de deslizamiento COORDENADAS UTM	
182123 E	9312250 N	181636 E	9311895 N

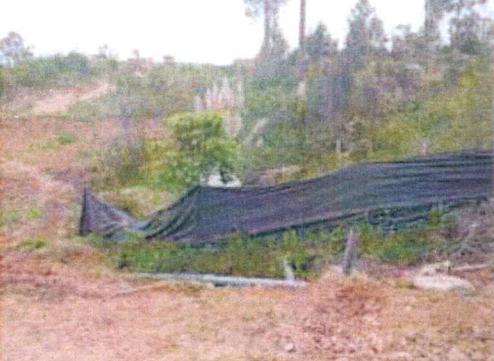
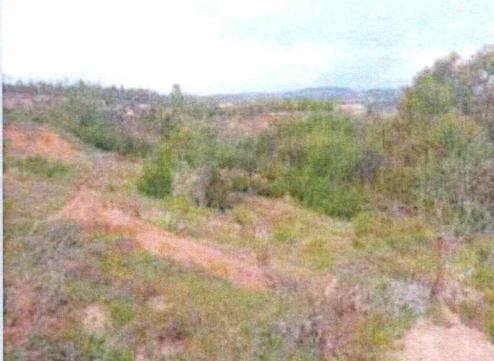
Deslizamiento en distribución COORDENADAS UTM 181504 E      9311638 N	Reservorio RE5 COORDENADAS UTM 181364 E      9311172N

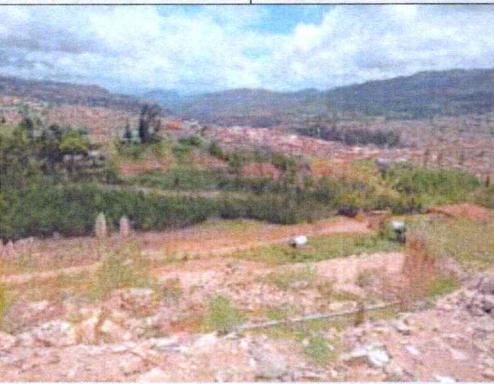
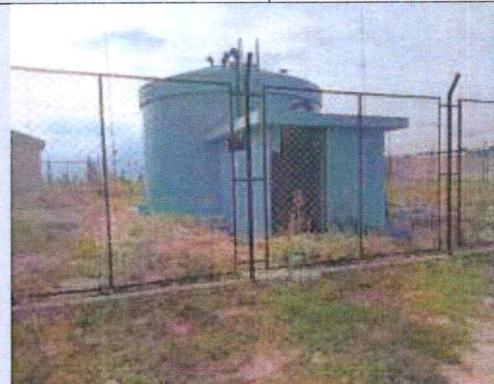
Reservorio RE6 COORDENADAS UTM 181368 E      9311157 N	Deslizamiento en línea de impulsión COORDENADAS UTM 181542 E      9311162 N

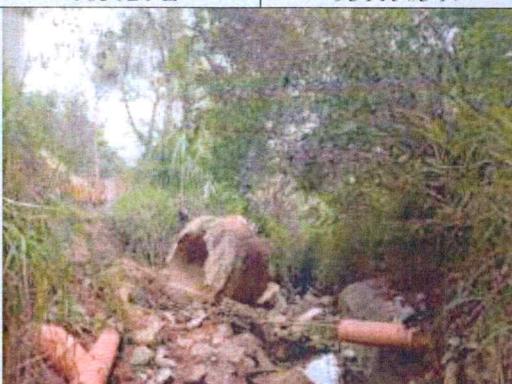
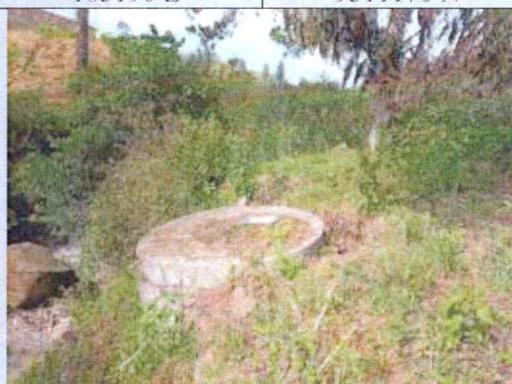
Deslizamiento en alcantarillado		Buzón alcantarillado			
COORDENADAS UTM		COORDENADAS UTM			
183020 E	9311563 N	183190 E	9311170 N

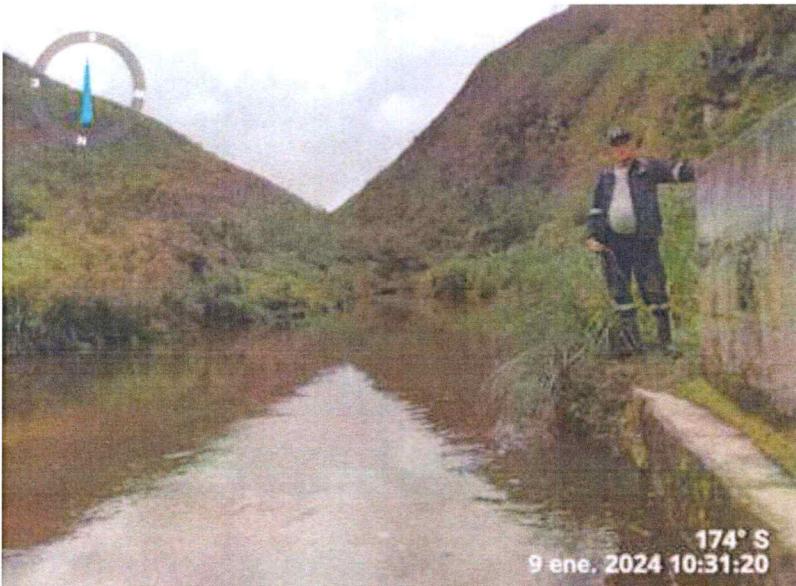
Localización	
	País	Perú
	Región	Amazonas
	Provincia	Chachapoyas
	Distrito	San Isidro de Maino
	Sector	Pico Loro
	Altitud (msnm)	2,942
	Ubicación	
Coordenadas UTM WGS 84		
Zona 18 M	Este 188887.22	Norte 9299707.99
<b>Características Técnicas</b>		
Elemento Expuesto	Nombre	Tipo
Sistema de Captación: muros de conducción, barraje y caja repartidora	Presa "Tilacancha"	Represa
Vista frontal de la presa

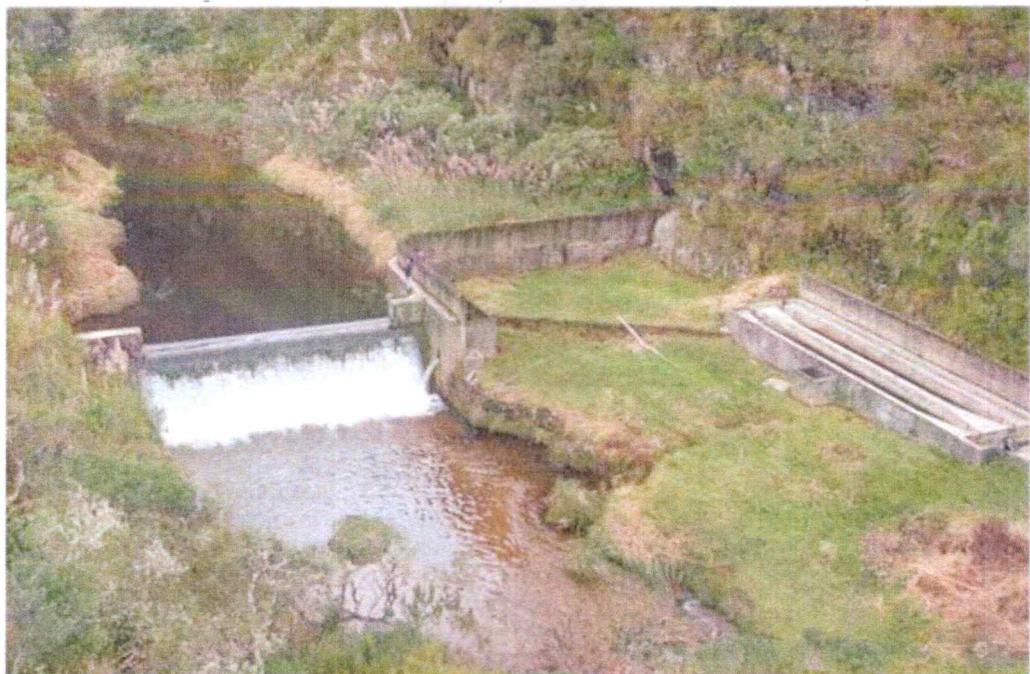
Vista área de la presa

La presencia de vegetación hidrófila en las márgenes del vaso de captación indica posibilidad de daño estructural en el concreto.

No se puede observar las condiciones de la corona, pues la lámina de agua sobrepasa la misma debido al incremento del caudal. Por la misma razón no es posible observar los paramentos. La compuerta del aliviadero en mal estado de funcionamiento.

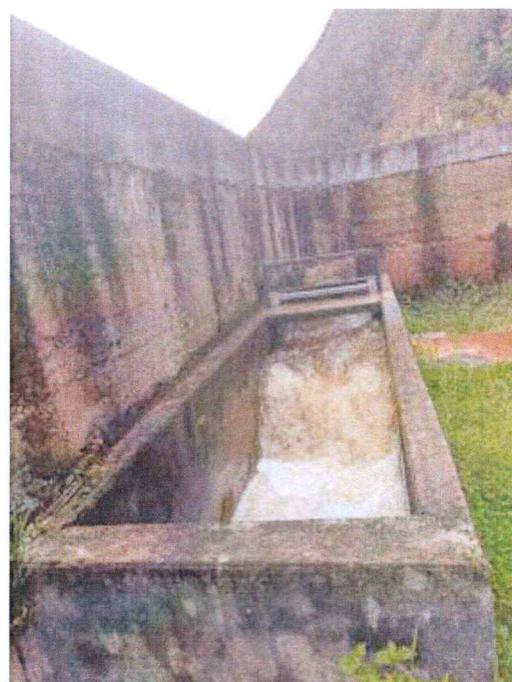
Se observan patologías incipientes en la bocatoma lateral de la margen izquierda con pequeñas filtraciones en la zona de contacto presa-cimiento, posiblemente por asentamiento. También se consideran causas asociadas a socavación.

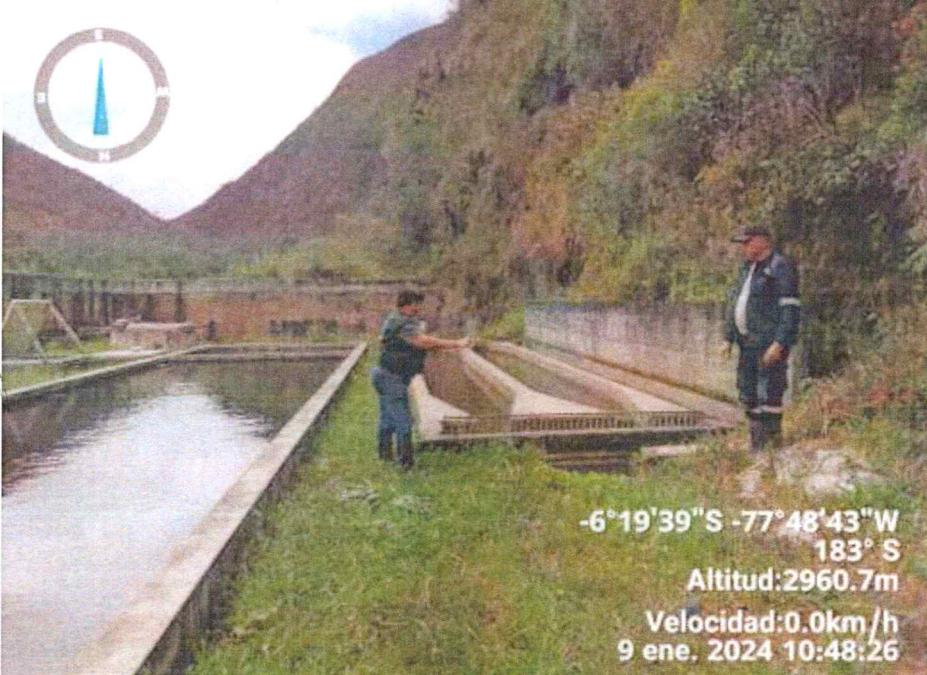
Localización	
	País	Perú
	Región	Amazonas
	Provincia	Chachapoyas
	Distrito	San Isidro de Maino
	Sector	Pico Loro
	Altitud (msnm)	2,942
<b>Ubicación</b>		
Coordenadas UTM WGS 84		
Zona 18 M	Este 188860	Norte 9299732
<b>Características Técnicas</b>		
Elemento Expuesto	Nombre	Tipo
Sistema de Pre-tratamiento: Tanque desarenador	Tanque Desarenador Tilitacancha	Longitudinal
Vista frontal del desarenador

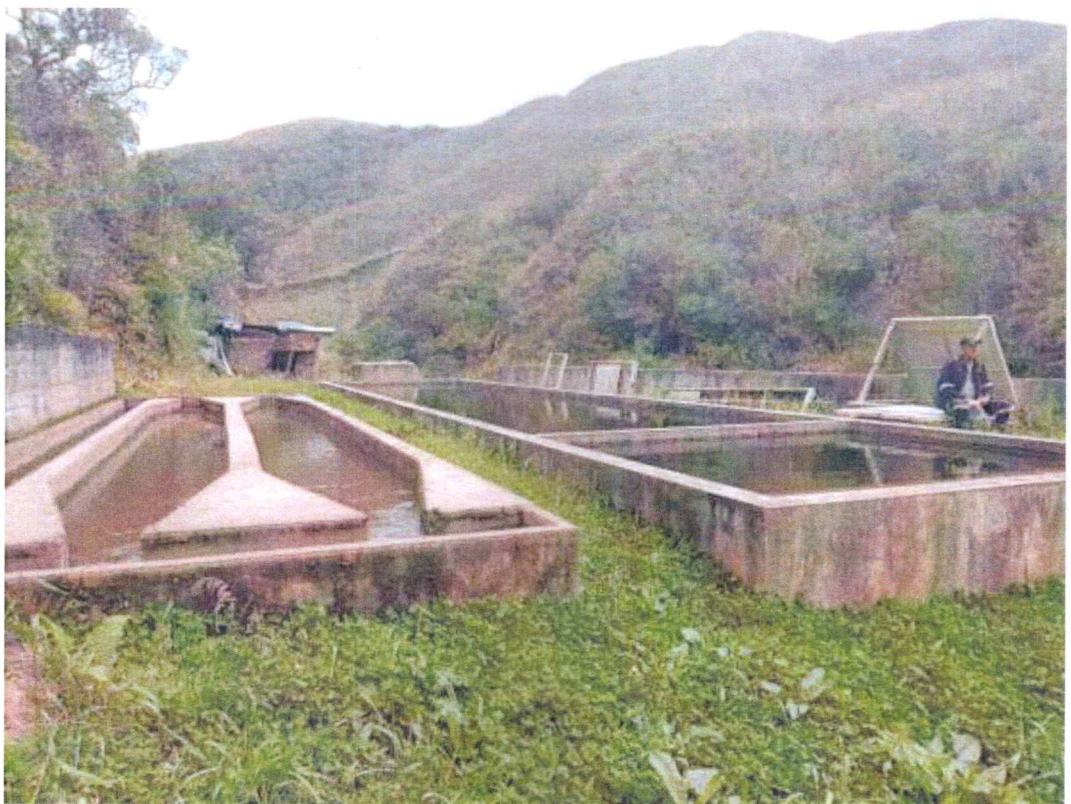
Vista área posterior del desarenador

El material predominante del tanque desarenador es el concreto. No se conoce el nivel de los cimientos. No se observan patologías en el sistema. Las paredes operan como resistencia a la presión del suelo. Su estado de conservación es bueno.

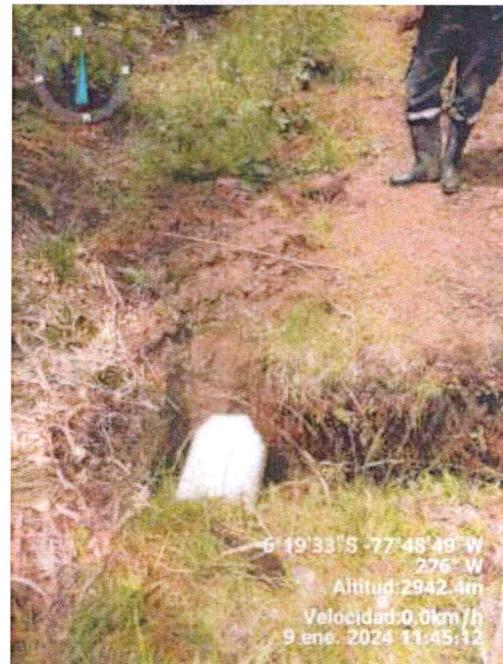
Localización		
	País	Perú	
	Departamento	Amazonas	
	Provincia	Chachapoyas	
	Distrito	San Isidro de Maino	
	Sector	Pico Loro	
	Altitud (msnm)	2,942	
	Ubicación		
Coordenadas UTM WGS 84			
Zona 18 M	Este 188693.75	Norte 9299927.38	
Características Técnicas			
Elemento Expuesto	Nombre		Tipo
Línea de Conducción (tramo)	Tramo de tubería Tilacancha		Línea de Conducción (tramo)
Vista lateral: parte del tramo de tubería de Conducción en riesgo

El material de la tubería posiblemente afectada es Policloruro de Vinilo - PVC. El PVC es esencialmente un polímero amorfico, en el que las moléculas se encuentran dispuestas en direcciones aleatorias lo que favorece que se generen fisuras y roturas frente a impactos considerables, por ejemplo, presiones del suelo por arrastre. Actualmente, se encuentra en buen estado de conservación porque la reptación del suelo es a nivel milimétrico y gran parte de la masa deslizante se encuentra abombada ladera debajo del tramo.

- La presión del probable deslizamiento es menor en la zona de la trayectoria de la línea de Conducción. Por consiguiente, el tramo expuesto puede presentar un rango temporal de soporte antes de presentar fisuras y rotura.

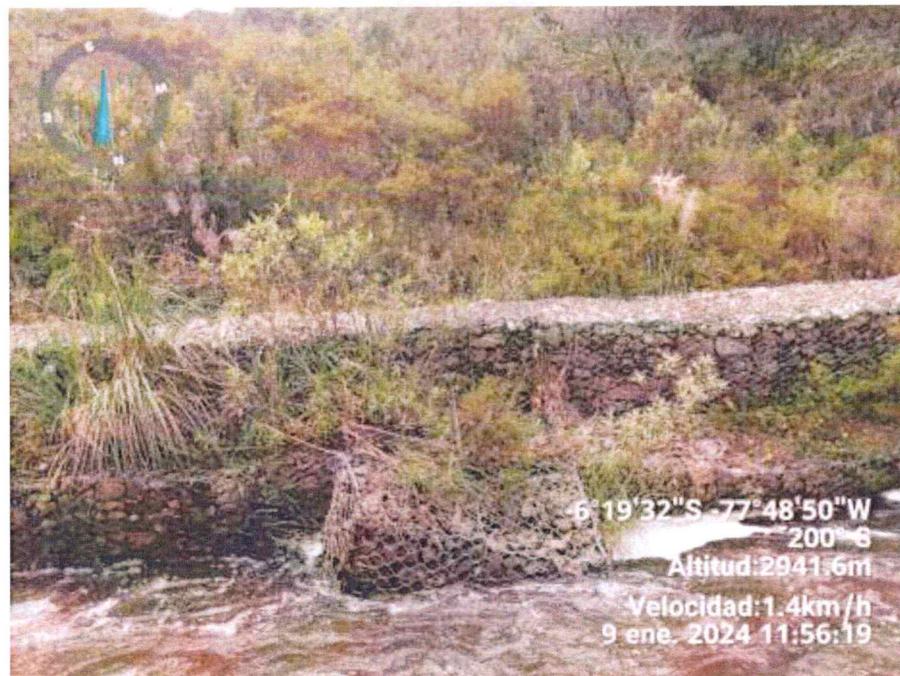
Vista frontal de los efectos de reptación de suelo afectando muro de gaviones

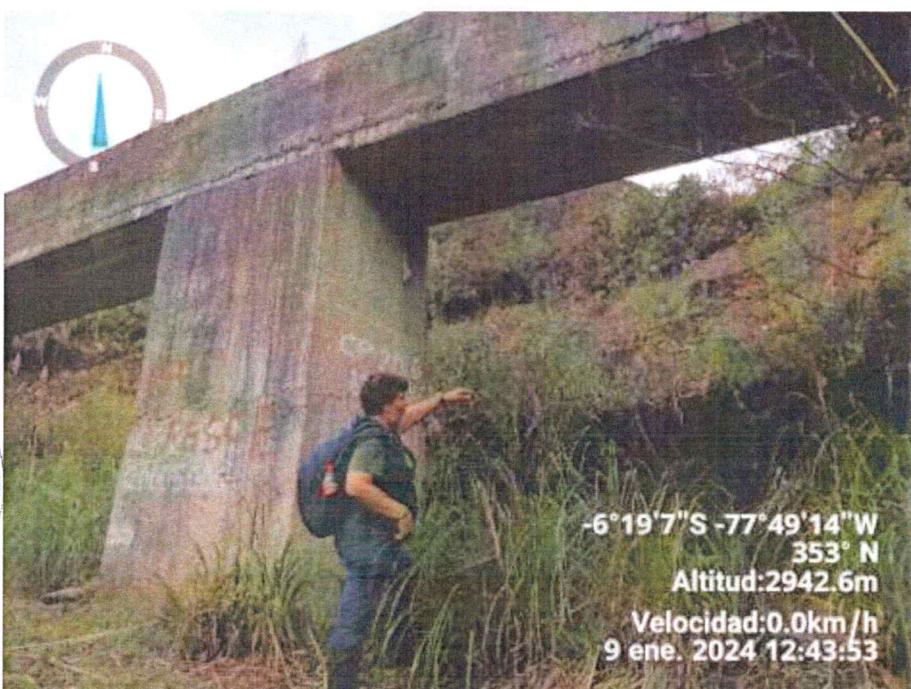
Localización	
	País	Perú
	Departamento	Amazonas
	Provincia	Chachapoyas
	Distrito	Levanto
	Sector	Condorkaka
	Altitud (msnm)	2,942
Ubicación		
Coordenadas UTM WGS 84		
Zona 18 M	Este 187910.60	Norte 9300714.82
<b>Características Técnicas</b>		
Elemento Expuesto	Nombre	Tipo
Línea de Conducción (tramo)	Tubería aérea Tilacancha/Cámara CRP 1	Línea de Conducción (tramo)
Vista lateral: parte del tramo de tubería de Conducción en riesgo

El material de la tubería posiblemente afectada es Policloruro de Vinilo - PVC. El PVC es esencialmente un polímero amorfico, en el que las moléculas se encuentran dispuestas en direcciones aleatorias lo que favorece que se generen fisuras y roturas frente a impactos considerables, por ejemplo, presiones del suelo por arrastre.

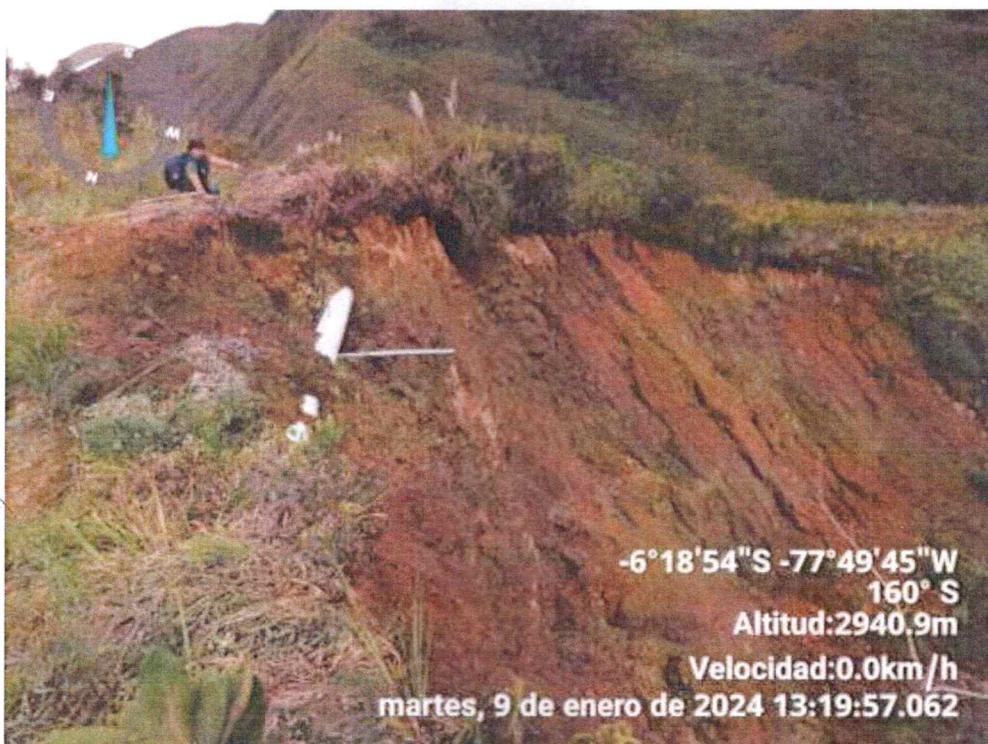
Localización		
	País		Perú
	Departamento		Amazonas
	Provincia		Chachapoyas
	Distrito		Levanto
	Sector		Guinche
	Altitud (msnm)		2,940
Ubicación			
Coordenadas UTM WGS 84			
Zona	Este	Norte	
18 M	186950.87	9301109.49	
Características Técnicas			
Elemento Expuesto	Nombre		Tipo
Línea de Conducción (tramo)	Tubería Superficial 1 Tilacancha/Cámara CRP 2		Línea de Conducción (tramo)
Vista lateral: parte del tramo de tubería en superficie de la línea de Conducción

emplaza la tubería es del tipo deslizamiento de suelos rotacional. El alcance de estos probables movimientos afectaría la estabilidad del paso, es decir la línea de tuberías podría sufrir presión hasta llegar al límite de su capacidad de deformación y romperse. Si la estructura perdiera estabilidad la tubería se rompe y se corta la conducción del agua proveniente del tanque desarenador, por tanto, el sistema de abastecimiento Tilacancha se encontraría en riesgo de brindar el servicio. El agua que se pierde a través de la misma tubería incrementaría la presión del suelo favoreciendo el deslizamiento “ladera abajo” para finalmente caer en el río Tilacancha.

El material de la tubería es Policloruro de Vinilo - PVC. El PVC es esencialmente un polímero amorfico, en el que las moléculas se encuentran dispuestas en direcciones aleatorias lo que favorece que se generen fisuras y roturas frente a impactos considerables, por ejemplo, presiones del suelo por arrastre.

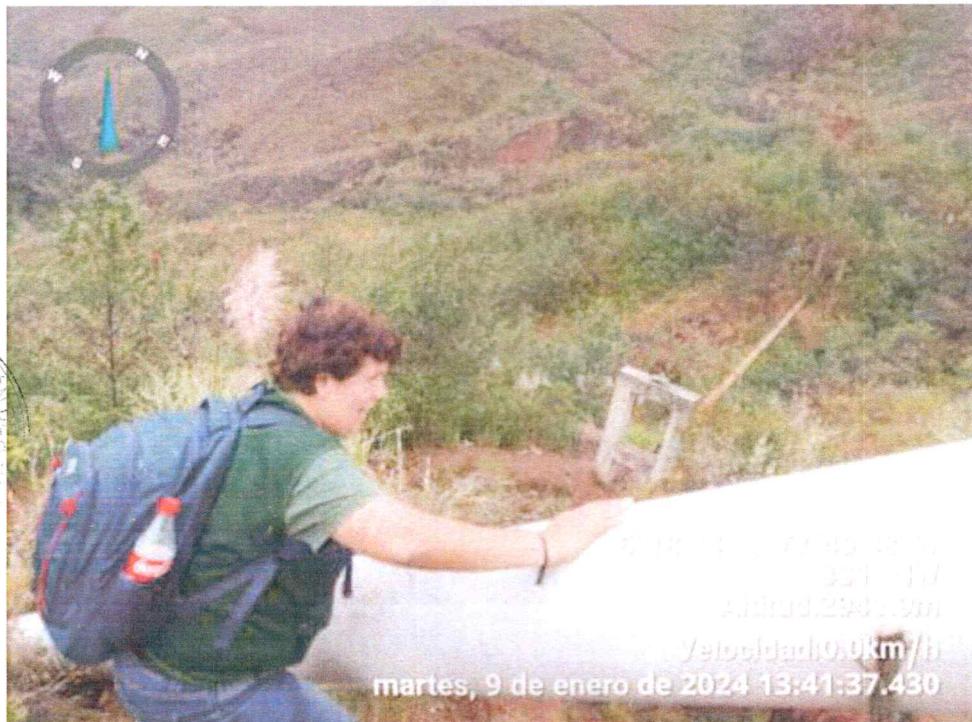
EVALUACIÓN DE RIESGOS ASOCIADOS A FENÓMENOS NATURALES		Procedimiento Estandarizado Código: FV 01
	FICHA DE VULNERABILIDAD		Área: EVAR
			Fecha: 16/01/2024
Cliente	EMUSAP S.A.		
Alcance de estudio	Sistema de Agua Potable. Tilacancha		
Objetivos	Identificación y caracterización de elementos expuestos		
Características Generales			
	Localización		
	País	Perú	
	Departamento	Amazonas	
	Provincia	Chachapoyas	
	Distrito	Levanto	
	Sector	Tello	
Altitud (msnm)	2,941		
Ubicación			
Coordenadas UTM WGS 84			
Zona 18 M	Este 186851.43	Norte 9301441.87	
Características Técnicas			
Elemento Expuesto	Nombre	Tipo	
Línea de Conducción (tramo)	Tubería Superficial 4 Tilacancha	Línea de Conducción (tramo)	
Vista diagonal: parte del tramo de tubería en superficie de la línea de Conducción

El material de la tubería es Policloruro de Vinilo - PVC. El PVC es esencialmente un polímero amorfico, en el que las moléculas se encuentran dispuestas en direcciones aleatorias lo que favorece que se generen fisuras y roturas frente a impactos considerables, por ejemplo, presiones del suelo por arrastre.

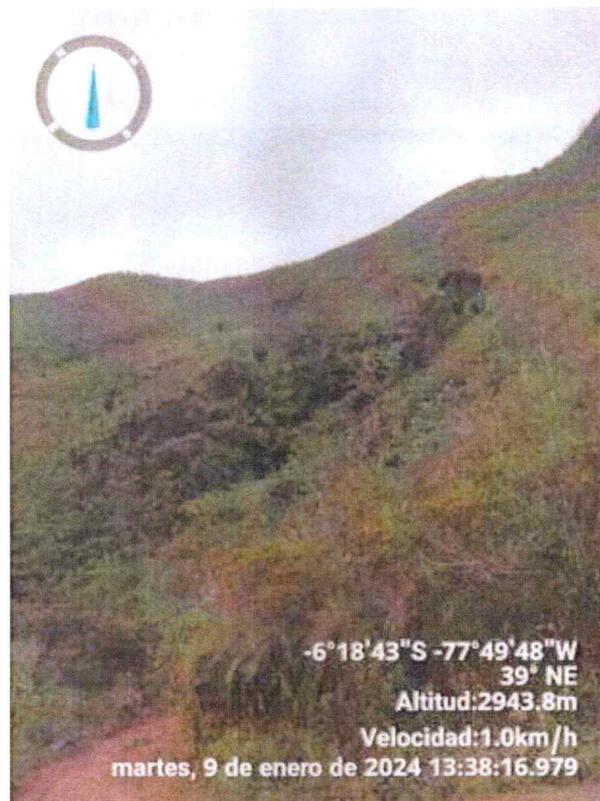
Vista del escarpe del deslizamiento reciente en la zona de la tubería superficial.

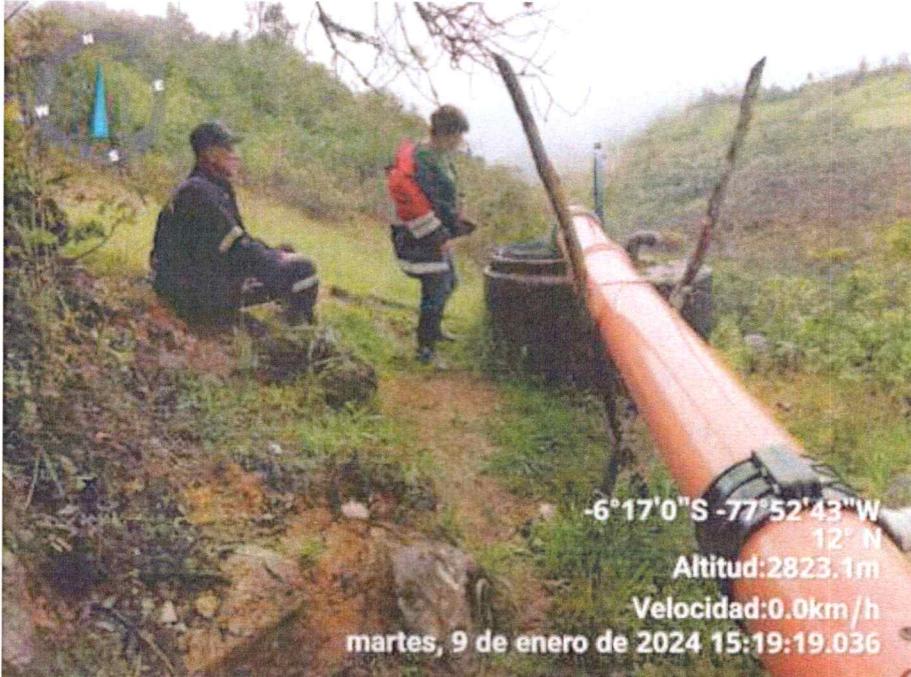
Localización		
	País	Perú	
	Departamento	Amazonas	
	Provincia	Chachapoyas	
	Distrito	Chachapoyas	
	Sector	Tres Casitas	
	Altitud (msnm)	2,828	
Ubicación			
Coordenadas UTM WGS 84			
Zona 18 M	Este 186875.14	Norte 9301447.42	
Características Técnicas			
Elemento Expuesto	Nombre	Tipo	
Línea de Conducción (tramo)	Cámara de Presión Tres Casitas	Línea de Conducción (tramo)	
Vista lateral: Tubería en superficie de la línea de Conducción en Cámara Rompe Presión

El material de la tubería es Policloruro de Vinilo - PVC. El PVC es esencialmente un polímero amorfico, en el que las moléculas se encuentran dispuestas en direcciones aleatorias lo que favorece que se generen fisuras y roturas frente a impactos considerables, por ejemplo, presiones del suelo por arrastre.

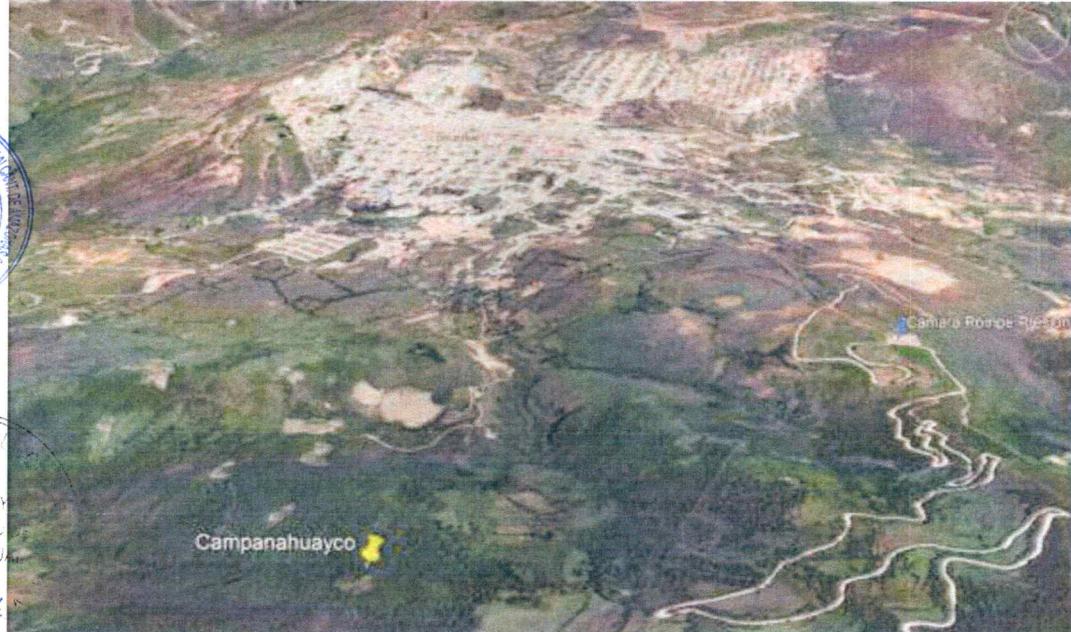
Localización		
	País	Perú	
	Departamento	Amazonas	
	Provincia	Chachapoyas	
	Distrito	Chachapoyas	
	Sector	Campanahuayco	
	Altitud (msnm)	2,600	
Ubicación			
Coordenadas UTM WGS 84			
Zona	Este	Norte	
18 M	183146.00	9307369.00	
Características Técnicas			
Elemento Expuesto	Nombre		Tipo
Línea de Conducción	Campana Huayco		Línea de Conducción
Vista General de Zona de Deslizamiento

El material de la tubería es Polícloruro de Vinilo - PVC. El PVC es esencialmente un polímero amorfo, en el que las moléculas se encuentran dispuestas en direcciones aleatorias lo que favorece que se generen fisuras y roturas frente a impactos considerables, por ejemplo, presiones del suelo por arrastre.

- La presión del probable deslizamiento es puntual en la zona de la trayectoria identificada de la línea de Conducción. Por consiguiente, el tramo expuesto puede presentar un alto rango temporal de soporte antes de presentar deformación, fisuras y rotura.
- Personal de apoyo técnico conoce las rutas de acceso y la ubicación de los “puntos críticos”.
- Existen condiciones sociales que favorecen la gobernanza y el trabajo articulado entre empresa, institucionales y usuarios del servicio.
- Declaración de la política de sostenibilidad por parte de la alta dirección de la EPM que se preocupa por la actualización de instrumentos técnico operativos para la gestión del riesgo.

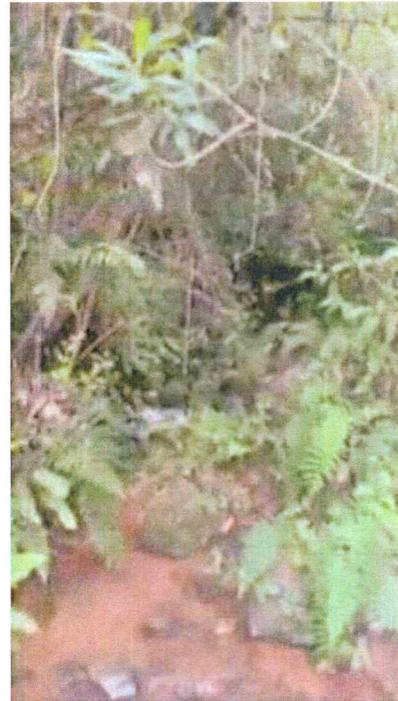
Vista Puntual de Zona de Deslizamiento con presencia de curso de agua

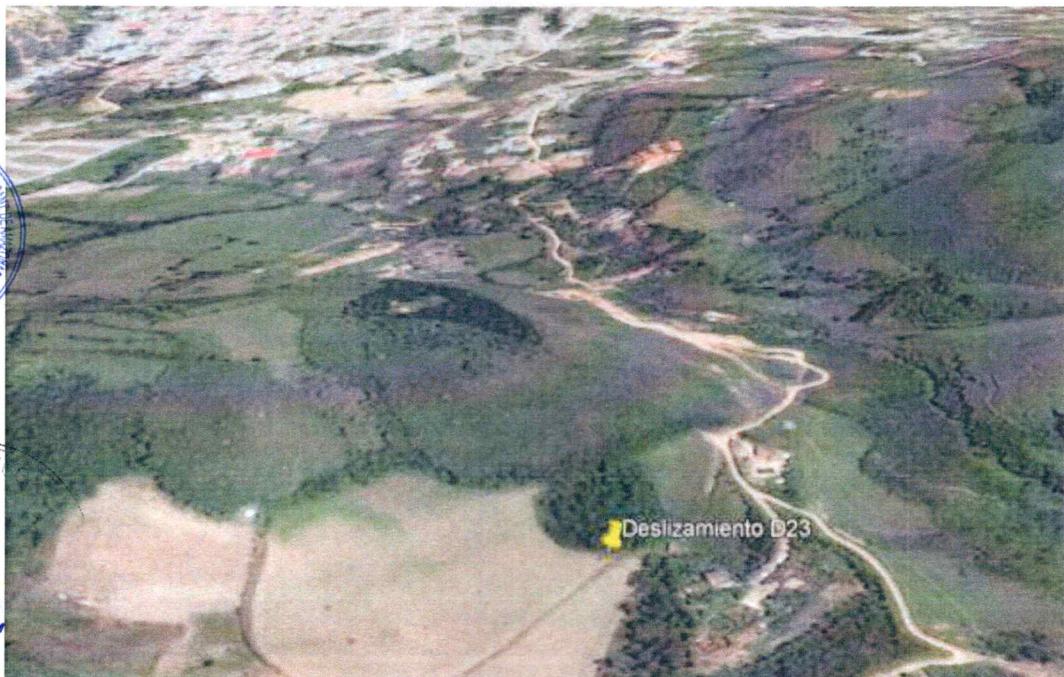
Localización		
	País	Perú	
	Departamento	Amazonas	
	Provincia	Chachapoyas	
	Distrito	Chachapoyas	
	Sector	Santa Isabel	
	Altitud (msnm)	2,500	
Ubicación			
Coordenadas UTM WGS 84			
Zona 18 M	Este 186851.43	Zona 18 M	
<b>Características Técnicas</b>			
Elemento Expuesto	Nombre	Tipo	
Línea de Conducción	Post Campana Huayco	Línea de Conducción	
Vista General de Zona de Deslizamiento

El material de la tubería es Polícloruro de Vinilo - PVC. El PVC es esencialmente un polímero amorfo, en el que las moléculas se encuentran dispuestas en direcciones aleatorias lo que favorece que se generen fisuras y roturas frente a impactos considerables, por ejemplo, presiones del suelo por arrastre.

- La presión del probable deslizamiento es puntual en la zona de la trayectoria identificada de la línea de Conducción. Por consiguiente, el tramo expuesto puede presentar un alto rango temporal de soporte antes de presentar deformación, fisuras y rotura.
- Personal de apoyo técnico conoce las rutas de acceso y la ubicación de los “puntos críticos”.
- Existen condiciones sociales que favorecen la gobernanza y el trabajo articulado entre empresa, institucionales y usuarios del servicio.
- Declaración de la política de sostenibilidad por parte de la alta dirección de la EPM que se preocupa por la actualización de instrumentos técnico operativos para la gestión del riesgo.

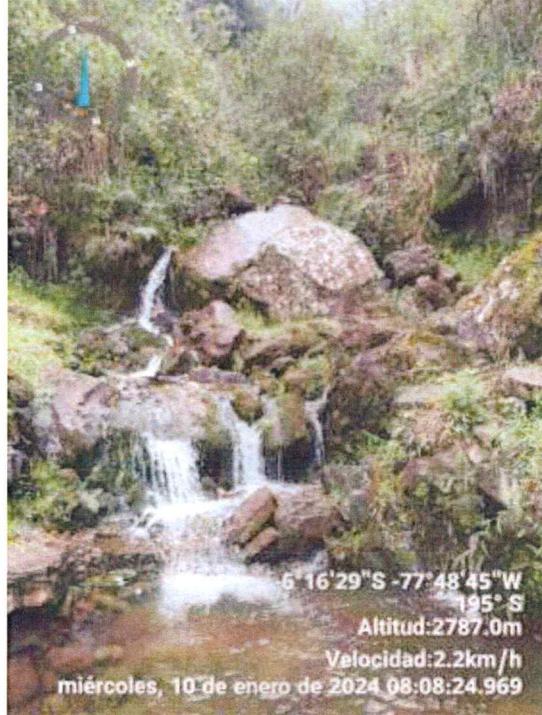
Localización		
	País	Perú	
	Departamento	Amazonas	
	Provincia	Chachapoyas	
	Distrito	Chachapoyas	
	Sector	Maripata	
	Altitud (msnm)	2,787	
	Ubicación		
Coordenadas UTM WGS 84			
Zona	Este	Norte	9305595.94
18 M	188765.83		
<b>Características Técnicas</b>			
Elemento Expuesto	Nombre		Tipo
Captación	Cámara Mátala		Captación
Vista frontal: Manantial de laderas

El material predominante en la infraestructura de la presa es roca del sitio y la cámara de entrada es de concreto. No se conoce el nivel de los cimientos. Se observa la carencia de muros perimetrales. La presencia de vegetación hidrófila en las márgenes del vaso de captación indica posibilidad de daño por colmatación lo que influye en el sistema de filtración (piedras), que perdería su capacidad de retener sólidos.

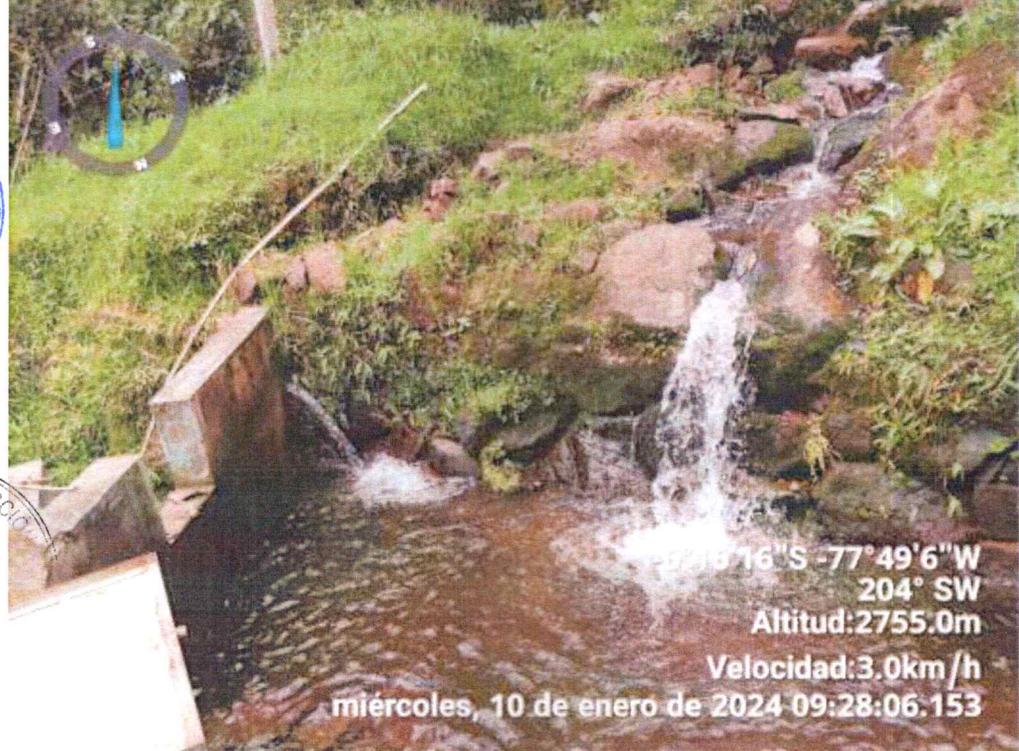
<b>Localización</b>		
	País	Perú	
	Departamento	Amazonas	
	Provincia	Chachapoyas	
	Distrito	Chachapoyas	
	Sector	Maripata	
	Altitud (msnm)	2,755	
Ubicación			
Coordenadas UTM WGS 84			
Zona 18 M	Este 188144.35	Norte 9305985.72	
Características Técnicas			
Elemento Expuesto	Nombre	Tipo	
Captación	Cámara Choropampa	Captación	
Vista frontal: Manantial de laderas

Se observa postes que entrelazan cordeles perimetrales. La presencia de vegetación hidrófila en las márgenes del vaso de captación indica posibilidad de daño por colmatación lo que influye en el sistema de filtración (piedras), que perdería su capacidad de retener sólidos.

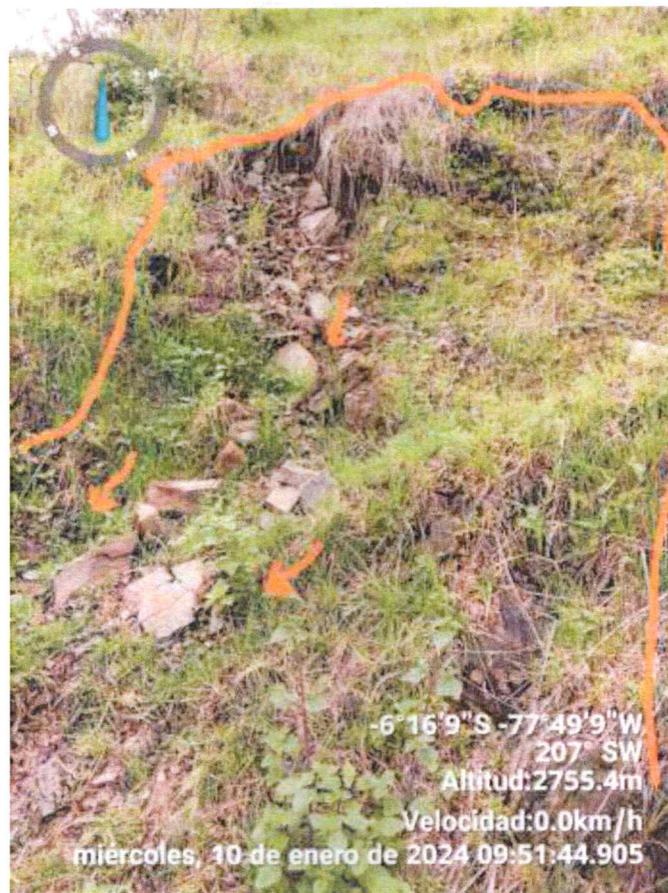
Vista frontal de la zona susceptible a desmoronamiento de rocas.

La trayectoria de la línea de Conducción (tuberías que conducen el agua cruda desde la captación de Choropampa hasta la planta potabilizadora (PTAP)) recorre de manera trasversal las pendientes de laderas cuyos niveles de estabilidad son variados. En algunos sectores, el sustrato es principalmente rocoso con alta fracturación mientras que, en otros es principalmente suelo. Por consiguiente, dadas las condiciones de fracturación, la pendiente pronunciada y la precipitación, es muy común que el factor de seguridad en algunos taludes responda a condiciones inestables. Las evidencias de desmoronamiento y deslizamiento de suelo en este sector se verifican al observar rocas caídas y alineadas ladera abajo y escarpe de falla antiguo, oculto por la cobertura herbácea.
