**RESOLUCIÓN DE GERENCIA GENERAL N° 0062 -2024 EMUSAP S.A/Ama3**

El informe N° 0106-2024-EMUSAP S.A-GO/Ama3 de Gerencia de Operaciones, de fecha 19.04.2024 y demás documentos, solicitando la aprobación y remitiendo el PLAN DE GESTIÓN DE RIESGOS DE DESASTRES DE EMUSAP S.A., con el proveído de Gerencia General, y;

**CÓDIGO: EMUSAP-PC-01  
VERSIÓN: V.1**

CÓDIGO: EMUSAP-PCONT-01  
VERSIÓN: V1

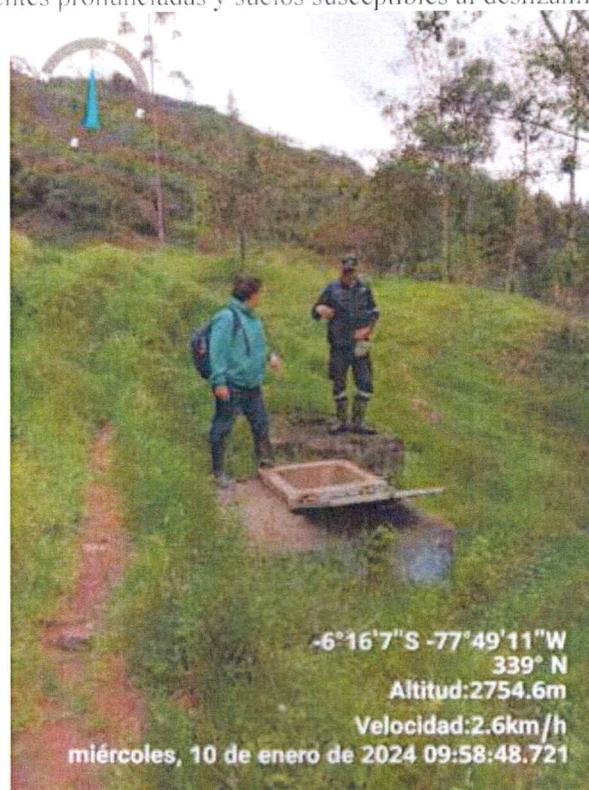
El material de la tubería posiblemente a ser afectada es Polícloruro de Vinilo - PVC. El PVC es esencialmente un polímero amorfos, en el que las moléculas se encuentran dispuestas en direcciones aleatorias lo que favorece que se generen fisuras y roturas frente a impactos considerables, por ejemplo, presiones del suelo por arrastre. Frente a las presiones por el desplazamiento del deslizamiento del suelo, las tuberías PVC pueden perder estabilidad en la línea de diseño original y modificar su ubicación hasta determinada capacidad de soporte, la cual se vence frente a una carga superior a sus esfuerzos resistentes, siendo afectada su integridad. Los valores de deformación en una tubería de PVC de 8" es muy baja. El comportamiento mecánico de la tubería se comporta mejor cuando el alineamiento es diagonal con respecto de la dirección del deslizamiento y se comporta muy negativamente cuando el alineamiento es trasversal o longitudinal. En este caso la línea de Conducción corre de manera trasversal al talud.

La presión del probable deslizamiento es puntual en la zona de la trayectoria identificada de la línea de Conducción. Por consiguiente, el tramo expuesto puede presentar un alto rango temporal de soporte antes de presentar deformación, fisuras y rotura.

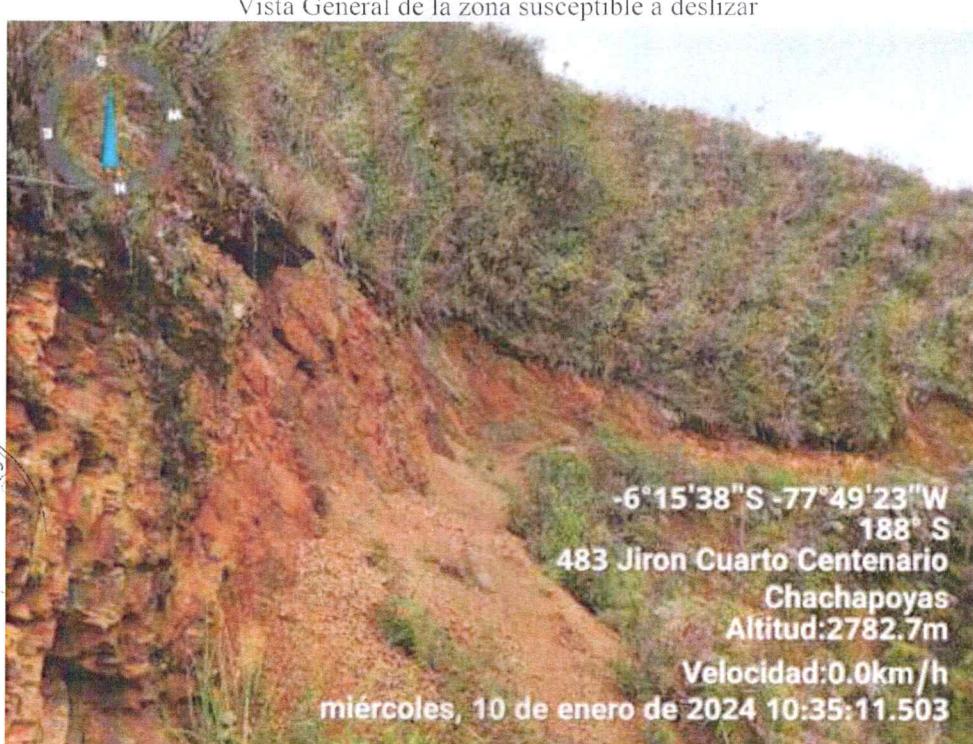
Localización	
	<b>País</b>	Perú
	<b>Departamento</b>	Amazonas
	<b>Provincia</b>	Chachapoyas
	<b>Distrito</b>	Chachapoyas
	<b>Sector</b>	Taquia
	<b>Altitud (msnm)</b>	2,754
Ubicación		
Coordenadas UTM WGS 84		
Zona 18 M	Este 187680	Norte 9307111
<b>Características Técnicas</b>		
<b>Elemento Expuesto</b>	<b>Nombre</b>	<b>Tipo</b>
Línea de Conducción	Línea de Conducción y Cámara de Purga	Línea de Conducción
Vista General de la zona susceptible a deslizar

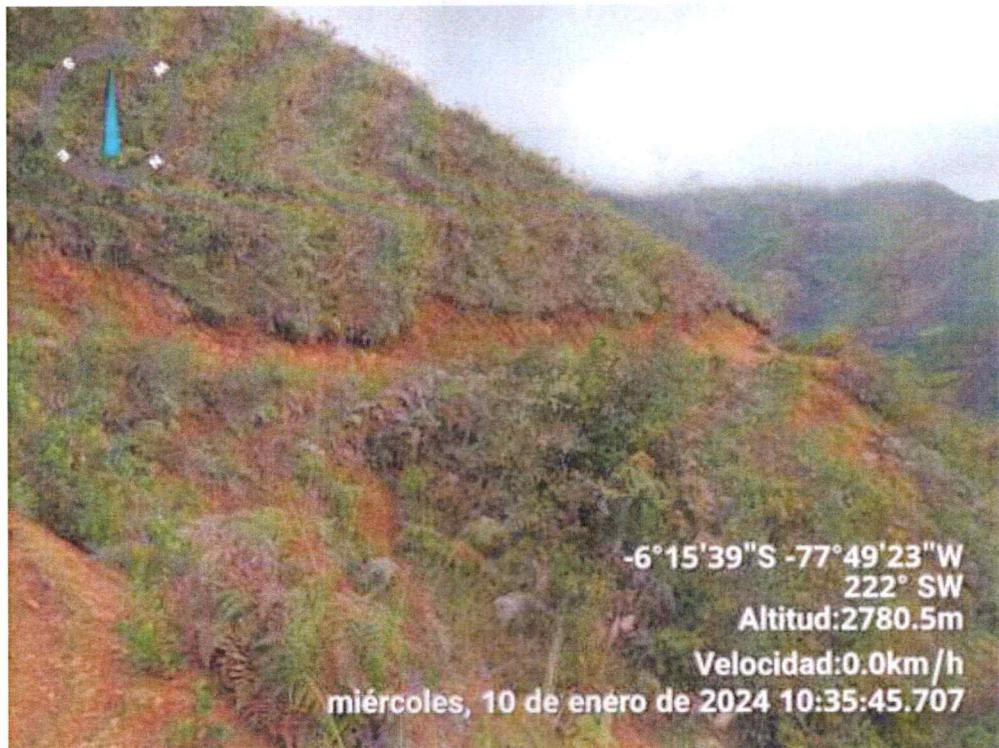
Vista frontal de la zona susceptible a deslizamiento

La trayectoria de la Línea de Conducción (tuberías que conducen el agua cruda desde la captación de Choropampa hasta la planta potabilizadora (PTAP)) recorre de manera trasversal las pendientes de laderas cuyos niveles de estabilidad son variados. En algunos sectores, el sustrato es principalmente rocoso con alta fracturación mientras que, en otros es principalmente suelo. Por consiguiente, dadas las condiciones de fracturación, la pendiente pronunciada y la precipitación, es muy común que el factor de seguridad en algunos taludes responda a condiciones inestables. Las evidencias de desmoronamiento y deslizamiento de suelo en este sector se verifican al observar rocas caídas y alineadas ladera abajo y escarpe de falla antiguo, oculto por la cobertura herbácea.

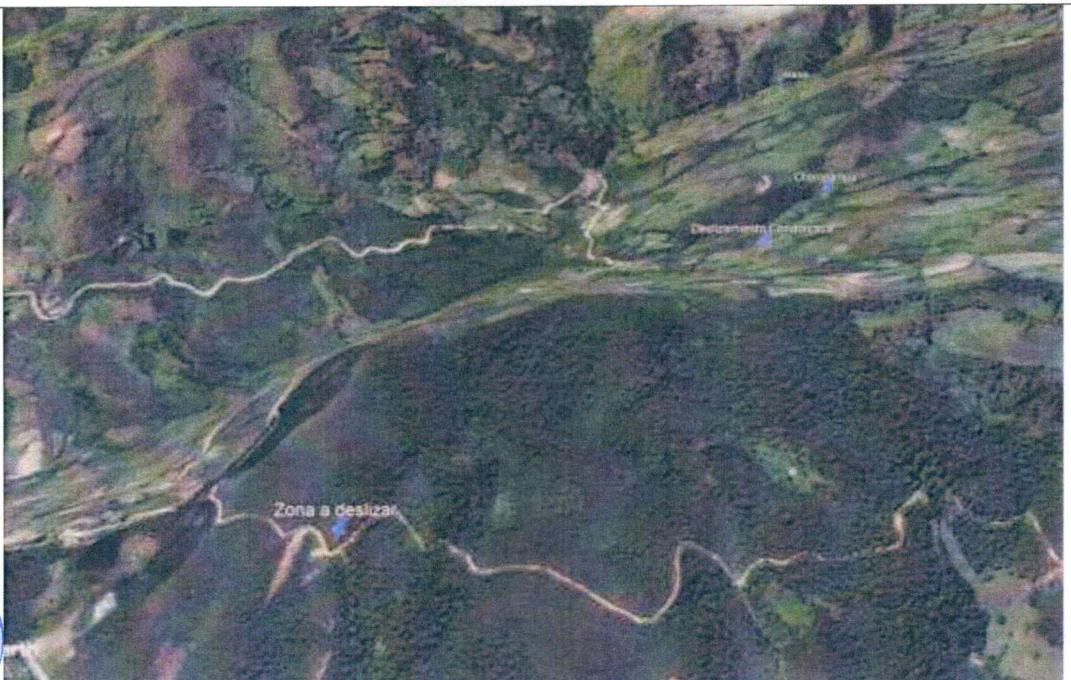
El material de la tubería posiblemente a ser afectada es Policloruro de Vinilo - PVC. El PVC es esencialmente un polímero amorfó, en el que las moléculas se encuentran dispuestas en direcciones aleatorias lo que favorece que se generen fisuras y roturas frente a impactos considerables, por ejemplo, presiones del suelo por arrastre. Frente a las presiones por el desplazamiento del deslizamiento del suelo, las tuberías PVC pueden perder estabilidad en la línea de diseño original y modificar su ubicación hasta determinada capacidad de soporte, la cual se vence frente a una carga superior a sus esfuerzos resistentes, siendo afectada su integridad. Los valores de deformación en una tubería de PVC de 8" es muy baja. El comportamiento mecánico de la tubería se comporta mejor cuando el alineamiento es diagonal con respecto de la dirección del deslizamiento y se comporta muy negativamente cuando el alineamiento es trasversal o longitudinal. En este caso la línea de Conducción corre de manera trasversal al talud.

- La presión del probable deslizamiento es puntual en la zona de la trayectoria identificada de la línea de Conducción. Por consiguiente, el tramo expuesto puede presentar un alto rango temporal de soporte antes de presentar deformación, fisuras y rotura.
- Personal de apoyo técnico conoce las rutas de acceso y la ubicación de los "puntos críticos".

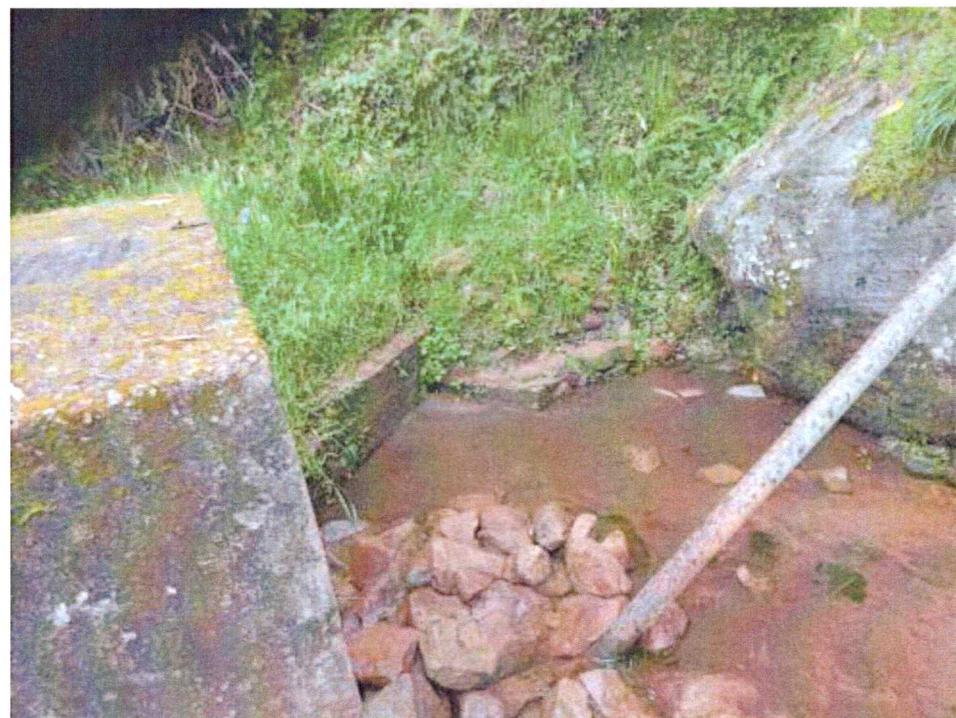
Vista lateral de cámara de entrada de captación.

represamiento y la infraestructura de captación que se ubica muy cerca a la captación, así como la línea de Conducción de entrada.

El análisis de las características geomorfológicas mediante la visita de campo nos indica las condiciones climáticas y geodinámicas de la zona. Se aprecia un clima extremadamente húmedo y la quebrada pronunciada y bajo nivel de profundidad que indica un nivel de erosión juvenil del cauce por causas físico-químicas del agua. Las laderas presentan fuerte pendiente y suelos susceptibles al deslizamiento y desprendimiento de rocas.

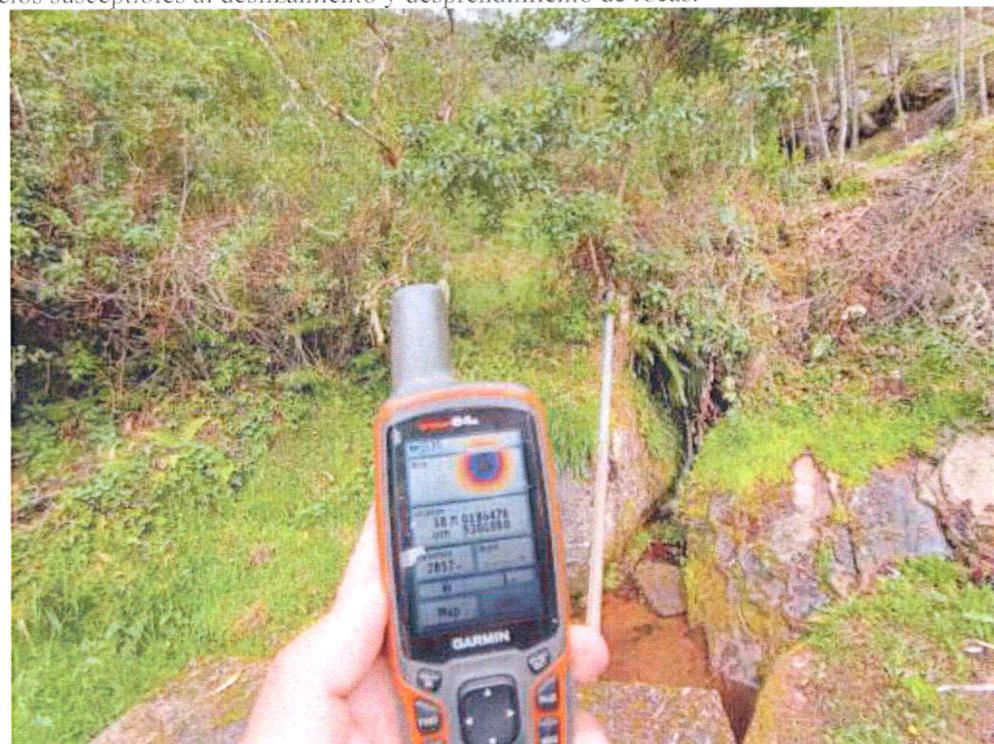
La presencia de vegetación hidrófila en las márgenes del vaso de captación indica posibilidad de daño por colmatación lo que influye en el sistema de filtración (piedras), que perdería su capacidad de retener sólidos.

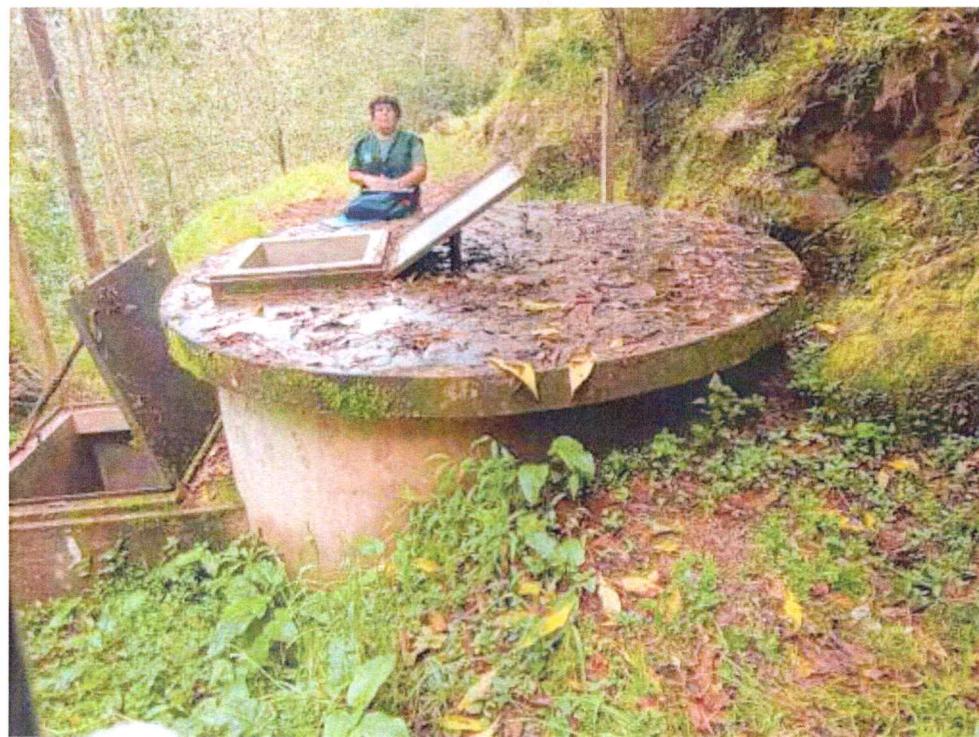
Vista lateral de cámara de purga, rompe presión y entrada salida de captación.

probables movimientos incluye la infraestructura de represamiento y la infraestructura de captación que se ubican juntos, así como la línea de Conducción de entrada y salida.

El análisis de las características geomorfológicas mediante la visita de campo nos indica las condiciones climáticas y geodinámicas de la zona. Se aprecia un clima extremadamente húmedo y la ladera pronunciada con rastros de escarpes de deslizamientos recientes. Las laderas presentan fuerte pendiente y suelos susceptibles al deslizamiento.

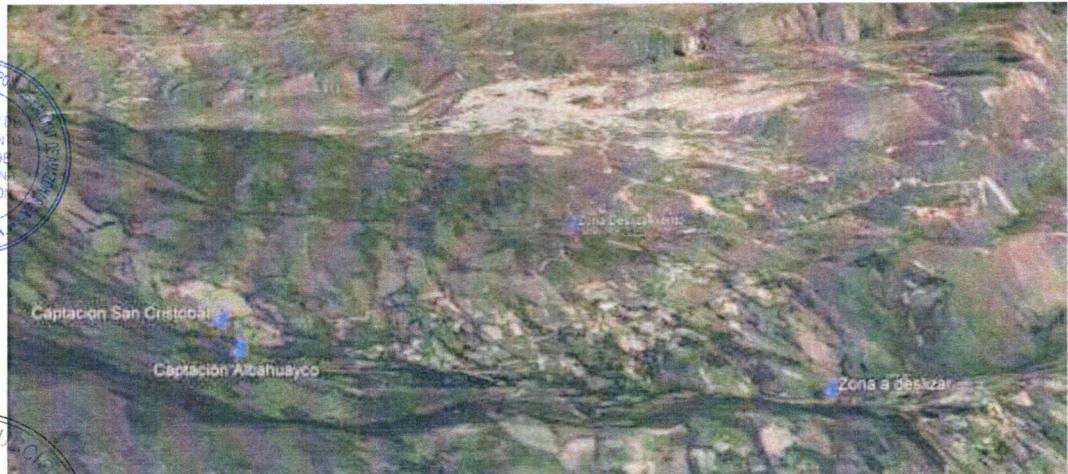
<p>Fotografía: Equipo Técnico</p>		
<p>La zona evaluada nos arroja varios “puntos críticos” en la ruta de la línea de Conducción. Este último reviste gran importancia por evidenciar deslizamientos continuos con algunos arrastres mayores que otros pero que van dejando escarpes en un patrón horizontal y paralelo a la línea de Conducción. Probablemente por el corte del talud sin las consideraciones geotécnicas previas.</p>

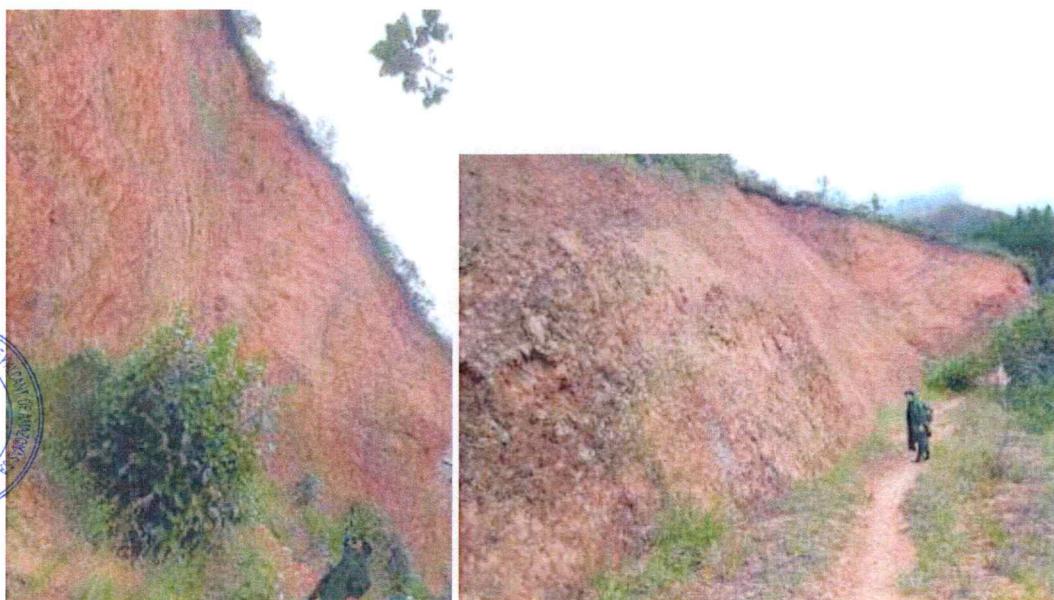
Vista frontal de la zona susceptible a deslizamiento

La trayectoria de la línea de Conducción (tuberías que conducen el agua cruda desde la captación de San Cristóbal hasta la planta potabilizadora (PTAP)) recorre de manera trasversal las pendientes de laderas cuyos niveles de estabilidad son variados. En algunos sectores, el sustrato es principalmente rocoso con alta fracturación mientras que, en otros es principalmente suelo. Por consiguiente, dadas las condiciones de fracturación, la pendiente pronunciada y la precipitación, es muy común que el factor de seguridad en algunos taludes responda a condiciones inestables. Las evidencias de deslizamientos de suelo en este sector se verifican al observar materiales sueltos y rocas caídas alineadas ladera abajo y escarpe de falla reciente.

El tramo de la línea de Conducción en las coordenadas ubicadas presenta exposición total a probables movimientos en masas. Los movimientos de masas que se presentarían en la zona donde se emplaza la línea de Conducción son del tipo deslizamiento de suelos rotacional. El alcance de estos probables movimientos afectaría aproximadamente 100 m de longitud en el tramo ubicado, impidiendo el suministro de agua que transporta. Si la tubería afrontará afectaciones podría perderse durante algunas horas el agua proveniente de la captación San Cristóbal, incrementando las condiciones desfavorables para la estabilidad del talud. Paralelamente el sistema de abastecimiento Ashpachaca se encontraría en riesgo de brindar el servicio.

El análisis de las características geomorfológicas mediante la visita de campo nos indica las condiciones climáticas y geodinámicas de la zona. Se aprecia un clima extremadamente húmedo y las pendientes pronunciadas y suelos susceptibles al deslizamiento.

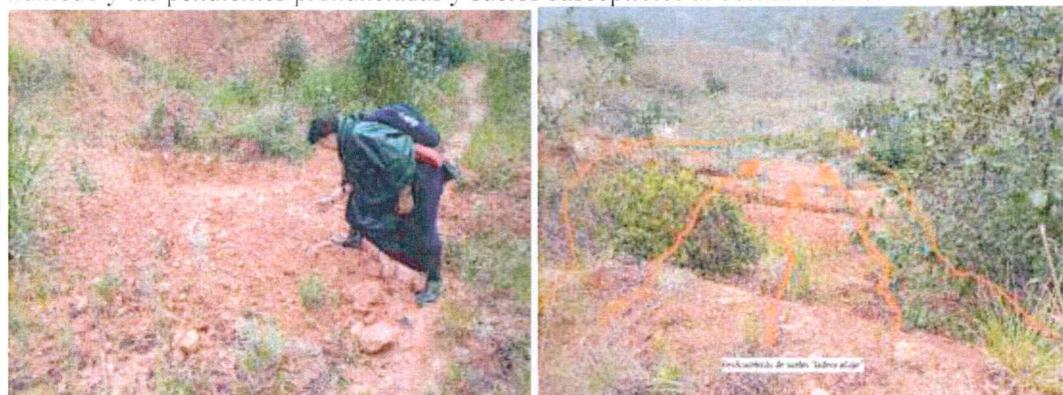
El material de la tubería posiblemente a ser afectada es Polícloruro de Vinilo - PVC. El PVC es esencialmente un polímero amorfio, en el que las moléculas se encuentran dispuestas en direcciones aleatorias lo que favorece que se generen fisuras y roturas frente a impactos considerables, por ejemplo, presiones del suelo por arrastre. Frente a las presiones por el desplazamiento del deslizamiento del suelo, las tuberías PVC pueden perder estabilidad en la línea de diseño original y modificar su ubicación hasta determinada capacidad de soporte, la cual se vence frente a una carga superior a sus esfuerzos resistentes, siendo afectada su integridad. Los valores de deformación en una tubería de PVC de 8" es muy baja. El comportamiento mecánico de la tubería se comporta mejor cuando el alineamiento es diagonal con respecto de la dirección del deslizamiento y se comporta muy negativamente cuando el alineamiento es trasversal o longitudinal. En este caso la línea de Conducción corre de manera trasversal al talud.

- La presión del probable deslizamiento es puntual en la zona de la trayectoria identificada de la línea de Conducción. Por consiguiente, el tramo expuesto puede presentar un alto rango temporal de soporte antes de presentar deformación, fisuras y rotura.
- Personal de apoyo técnico conoce las rutas de acceso y la ubicación de los "puntos críticos".
- Existen condiciones sociales que favorecen la gobernanza y el trabajo articulado entre empresa, institucionales y usuarios del servicio.
- Declaración de la política de sostenibilidad por parte de la alta dirección de la EPM que se preocupa por la actualización de instrumentos técnico operativos para la gestión del riesgo.

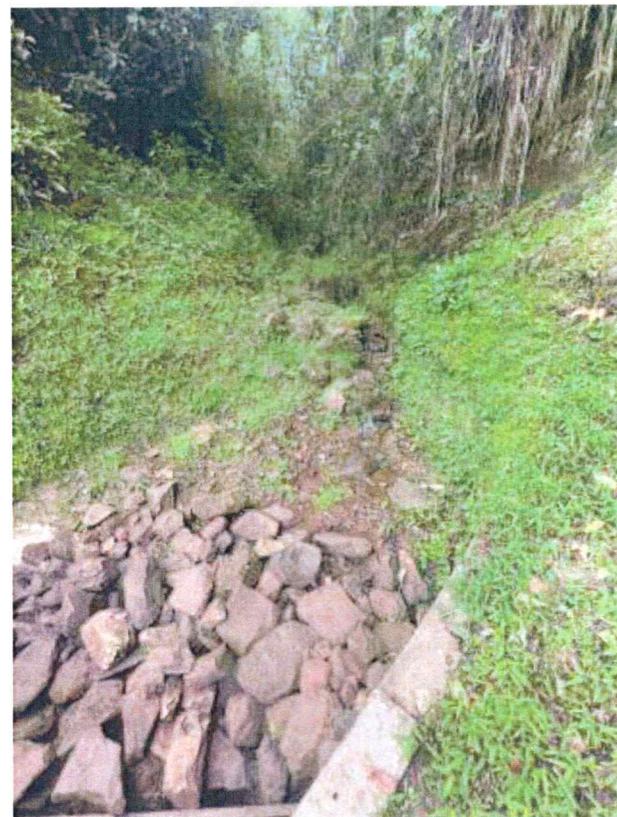
Vista frontal de la zona susceptible a deslizamiento

El análisis de las características geomorfológicas mediante la visita de campo nos indica las condiciones climáticas y geodinámicas de la zona. Se aprecia un clima extremadamente húmedo y la quebrada pronunciada y bajo nivel de profundidad que indica un nivel de erosión juvenil del cauce por causas físico-químicas del agua. Las laderas presentan fuerte pendiente y suelos susceptibles al deslizamiento y desprendimiento de rocas.

El análisis de las características geomorfológicas mediante la visita de campo nos indica las condiciones climáticas y geodinámicas de la zona. Se aprecia un clima extremadamente húmedo y las pendientes pronunciadas y suelos susceptibles al deslizamiento.

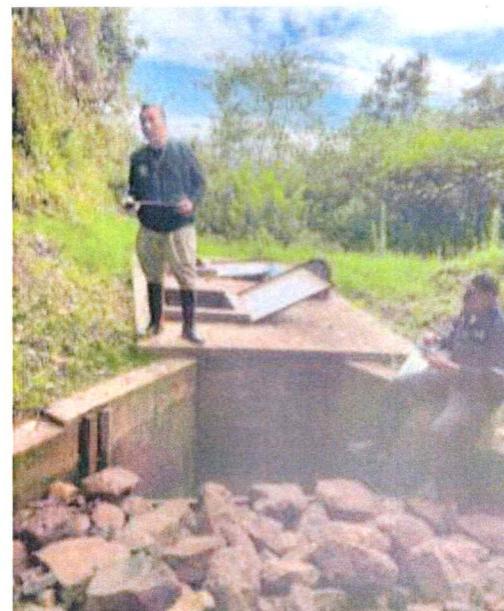
La presencia de vegetación hidrófila en las márgenes del vaso de captación indica posibilidad de daño por colmatación lo que influye en el sistema de filtración (piedras), que perdería su capacidad de retener sólidos.

del probable deslizamiento es puntual en la zona de la trayectoria identificada de la línea de Conducción. Por consiguiente, el tramo expuesto puede presentar un alto rango temporal de soporte antes de presentar deformación, fisuras y rotura.

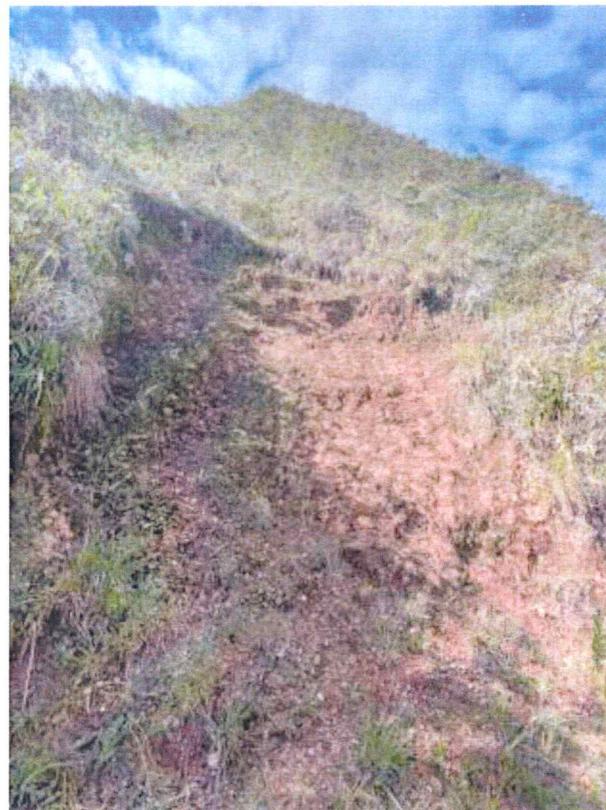
Vista frontal de la zona susceptible a deslizamiento

movimientos afectaría la estabilidad del paso, es decir la línea de tuberías podría sufrir presión hasta llegar al límite de su capacidad de deformación y romperse, especialmente en los extremos. Si la estructura perdiera estabilidad la tubería se rompe y se corta la conducción del agua proveniente del tanque desarenador, por tanto, el sistema de abastecimiento Ashpachaca se encontraría en riesgo de brindar el servicio. El agua que se perdería a través de la tubería rota incrementaría la presión del suelo favoreciendo el deslizamiento “ladera abajo” para finalmente caer en el río Tilacancha.

La visita de campo y la revisión satelital nos indica que la geomorfología del tramo es el resultado de la susceptibilidad del suelo hacia la depresión (hundimiento) y deslizamiento.

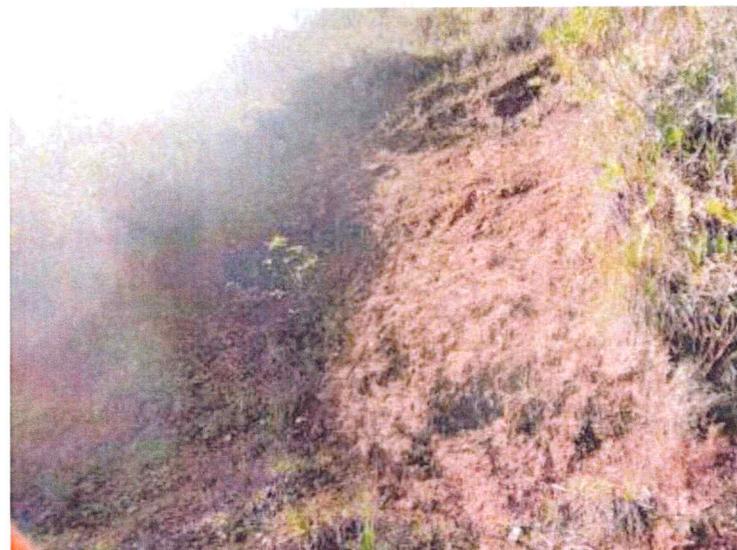
El material de la tubería es Polícloruro de Vinilo - PVC. El PVC es esencialmente un polímero amorfos, en el que las moléculas se encuentran dispuestas en direcciones aleatorias lo que favorece que se generen fisuras y roturas frente a impactos considerables, por ejemplo, presiones del suelo por arrastre.

La presión del probable deslizamiento es puntual en la zona de la trayectoria identificada de la línea de Conducción. Por consiguiente, el tramo expuesto puede presentar un alto rango temporal de soporte antes de presentar deformación, fisuras y rotura.

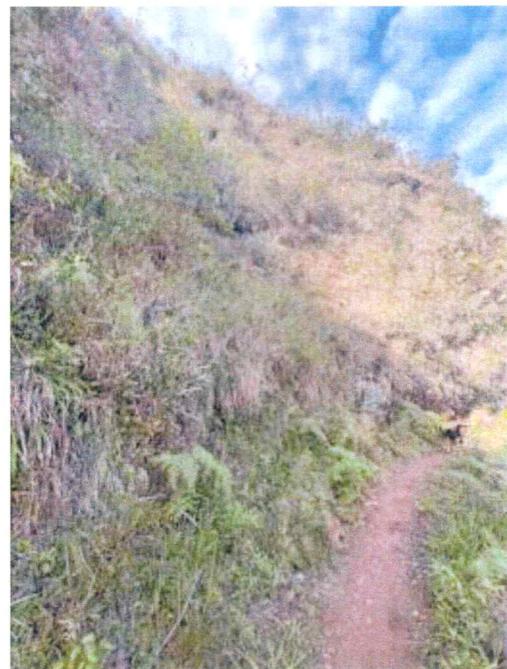
Vista frontal de la zona susceptible a deslizamiento

a través de la tubería rota incrementaría la presión del suelo favoreciendo el deslizamiento "ladera abajo" para finalmente caer en la quebrada Barretacucho.

La visita de campo y la revisión satelital nos indica que la geomorfología del tramo es el resultado de la susceptibilidad del suelo hacia la depresión (hundimiento) y deslizamiento.

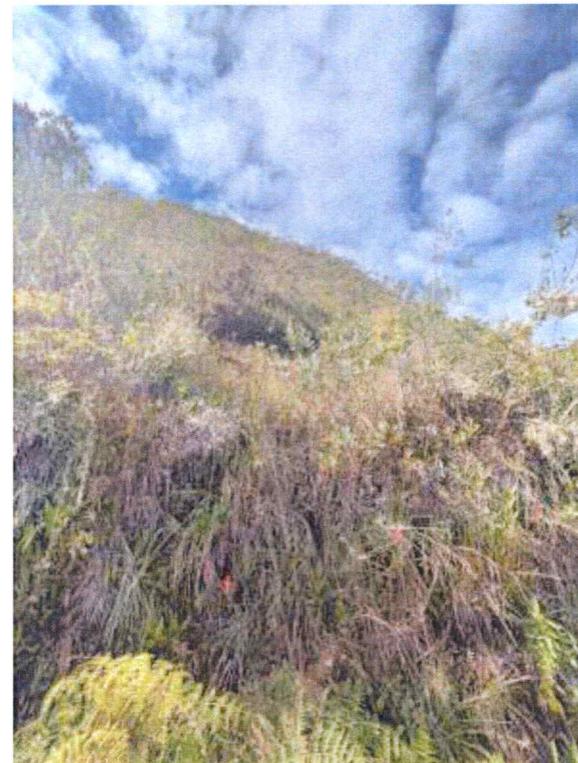
El material de la tubería es Policloruro de Vinilo - PVC. El PVC es esencialmente un polímero amorfó, en el que las moléculas se encuentran dispuestas en direcciones aleatorias lo que favorece que se generen fisuras y roturas frente a impactos considerables, por ejemplo, presiones del suelo por arrastre.

- La presión del probable deslizamiento es puntual en la zona de la trayectoria identificada de la línea de Conducción. Por consiguiente, el tramo expuesto puede presentar un alto rango temporal de soporte antes de presentar deformación, fisuras y rotura.
- Personal de apoyo técnico conoce las rutas de acceso y la ubicación de los "puntos críticos".
- Existen condiciones sociales que favorecen la gobernanza y el trabajo articulado entre empresa, institucionales y usuarios del servicio.

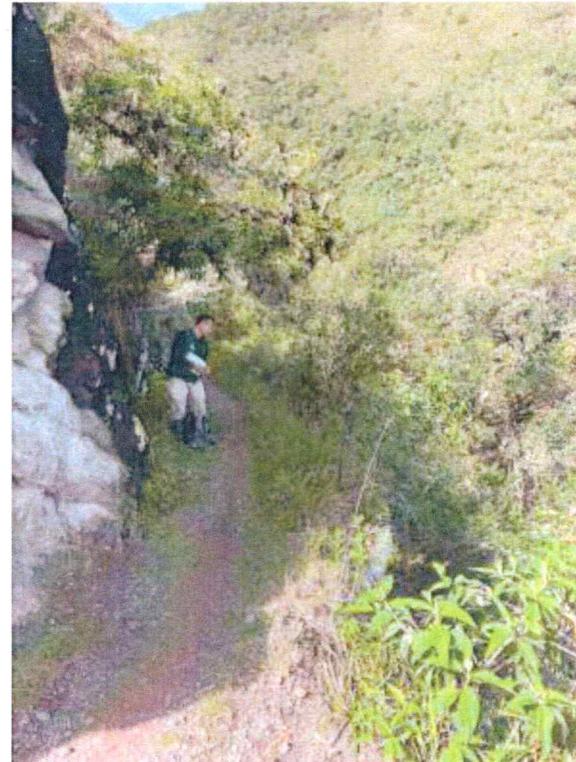
Vista frontal de la zona susceptible a deslizamiento

movimientos afectaría la estabilidad del paso, es decir la línea de tuberías podría sufrir presión hasta llegar al límite de su capacidad de deformación y romperse, especialmente en los extremos. Si la estructura perdiera estabilidad la tubería se rompe y se corta la conducción del agua proveniente del tanque desarenador, por tanto, el sistema de abastecimiento Ashpachaca se encontraría en riesgo de brindar el servicio. El agua que se perdería a través de la tubería rota incrementaría la presión del suelo favoreciendo el deslizamiento “ladera abajo” para finalmente caer en quebrada que Barretacucho.

La visita de campo y la revisión satelital nos indica que la geomorfología del tramo es el resultado de la susceptibilidad del suelo hacia el deslizamiento.

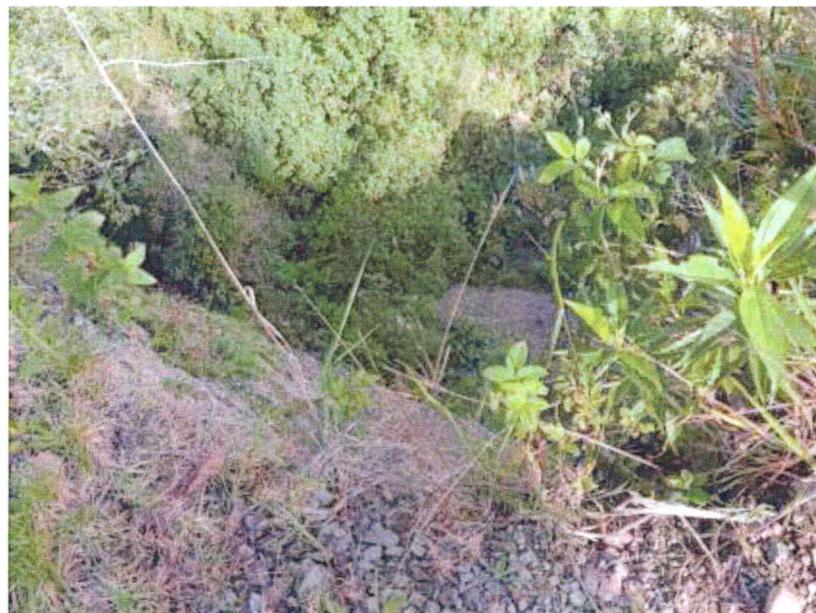
El material de la tubería es Polícloruro de Vinilo - PVC. El PVC es esencialmente un polímero amorfo, en el que las moléculas se encuentran dispuestas en direcciones aleatorias lo que favorece que se generen fisuras y roturas frente a impactos considerables, por ejemplo, presiones del suelo por arrastre.

- La presión del probable deslizamiento es puntual en la zona de la trayectoria identificada de la línea de Conducción. Por consiguiente, el tramo expuesto puede presentar un alto rango temporal de soporte antes de presentar deformación, fisuras y rotura.

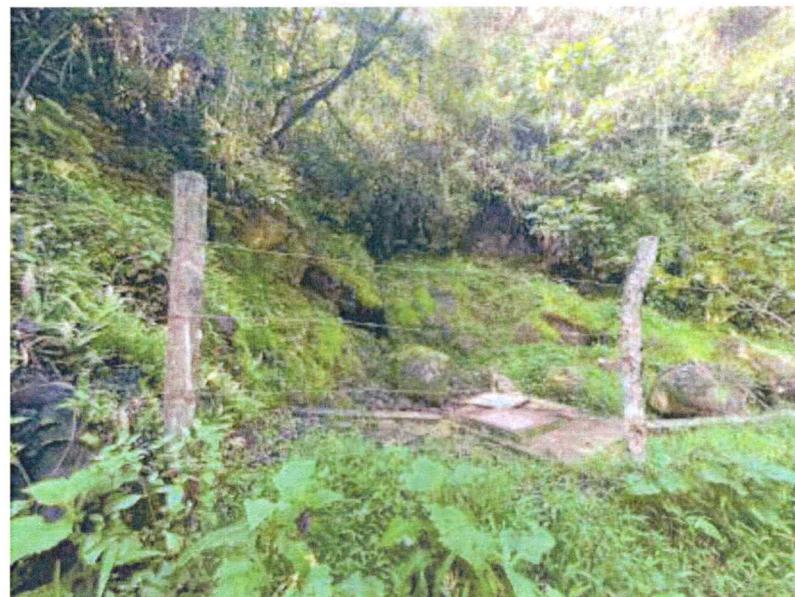
Vista lateral de la mini presa expuesta

La presencia de vegetación hidrófila en las márgenes del vaso de captación indica posibilidad de daño por colmatación lo que influye en el sistema de filtración (piedras), que perdería su capacidad de retener sólidos.

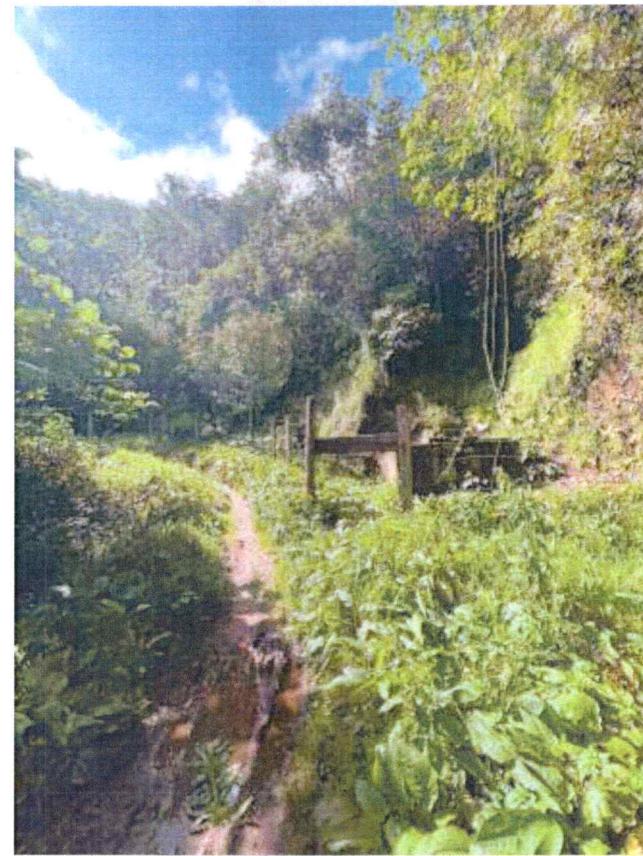
Vista lateral de la mini presa expuesta

La presencia de vegetación hidrófila en las márgenes del vaso de captación indica posibilidad de daño por colmatación lo que influye en el sistema de filtración (piedras), que perdería su capacidad de retener sólidos.

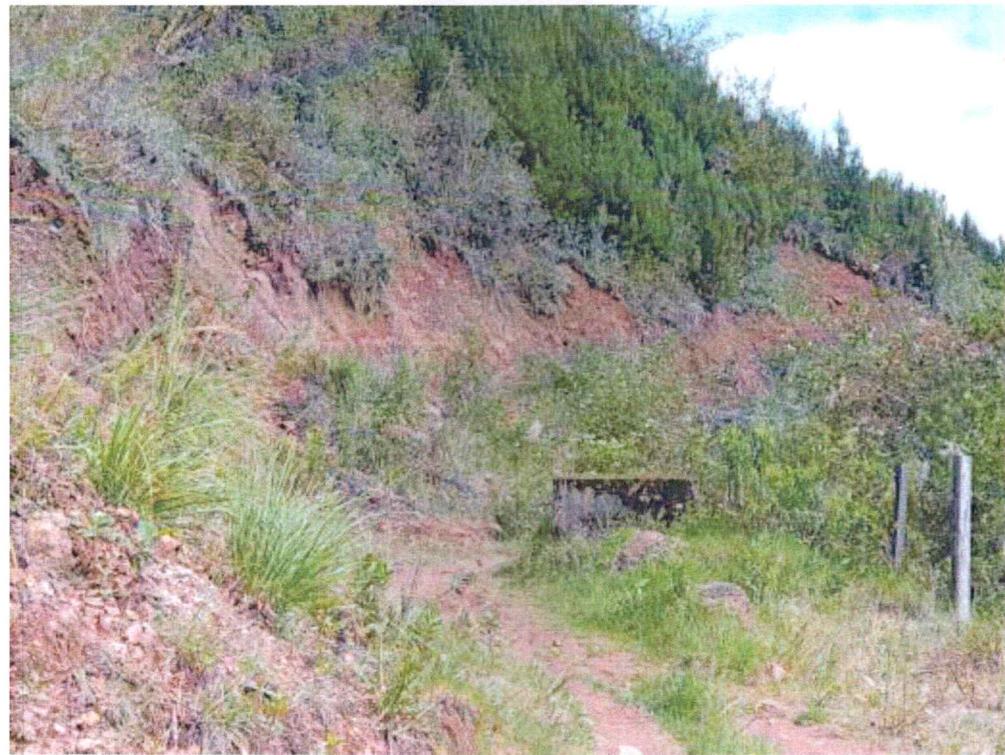
Vista frontal de la zona susceptible a deslizamiento

El material de la tubería es Policloruro de Vinilo - PVC. El PVC es esencialmente un polímero amorfó, en el que las moléculas se encuentran dispuestas en direcciones aleatorias lo que favorece que se generen fisuras y roturas frente a impactos considerables, por ejemplo, presiones del suelo por arrastre.

- La presión del probable deslizamiento es puntual en la zona de la trayectoria identificada de la línea de Conducción. Por consiguiente, el tramo expuesto puede presentar un alto rango temporal de soporte antes de presentar deformación, fisuras y rotura.
- Personal de apoyo técnico conoce las rutas de acceso y la ubicación de los "puntos críticos".
- Existen condiciones sociales que favorecen la gobernanza y el trabajo articulado entre empresa, institucionales y usuarios del servicio.
- Declaración de la política de sostenibilidad por parte de la alta dirección de la EPM que se preocupa por la actualización de instrumentos técnico operativos para la gestión del riesgo.

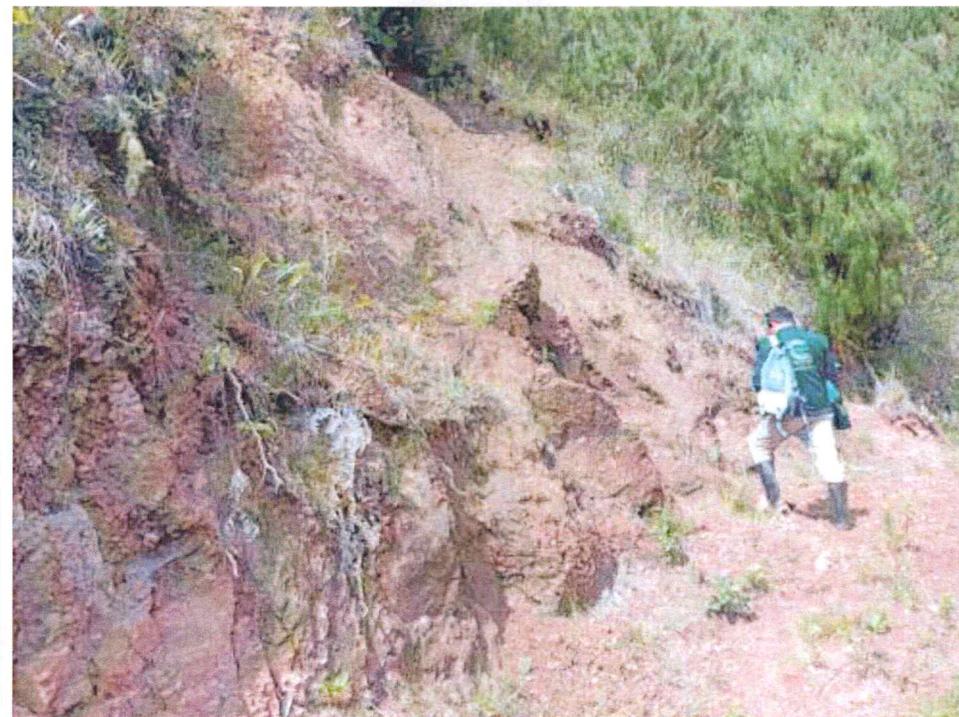
Vista frontal de la zona susceptible a deslizamiento

El material de la tubería es Polícloruro de Vinilo - PVC. El PVC es esencialmente un polímero amorfo, en el que las moléculas se encuentran dispuestas en direcciones aleatorias lo que favorece que se generen fisuras y roturas frente a impactos considerables, por ejemplo, presiones del suelo por arrastre.

- La presión del probable deslizamiento es puntual en la zona de la trayectoria identificada de la línea de Conducción. Por consiguiente, el tramo expuesto puede presentar un alto rango temporal de soporte antes de presentar deformación, fisuras y rotura.
- Personal de apoyo técnico conoce las rutas de acceso y la ubicación de los "puntos críticos".
- Existen condiciones sociales que favorecen la gobernanza y el trabajo articulado entre empresa, institucionales y usuarios del servicio.
- Declaración de la política de sostenibilidad por parte de la alta dirección de la EP que se preocupa por la actualización de instrumentos técnico operativos para la gestión del riesgo.

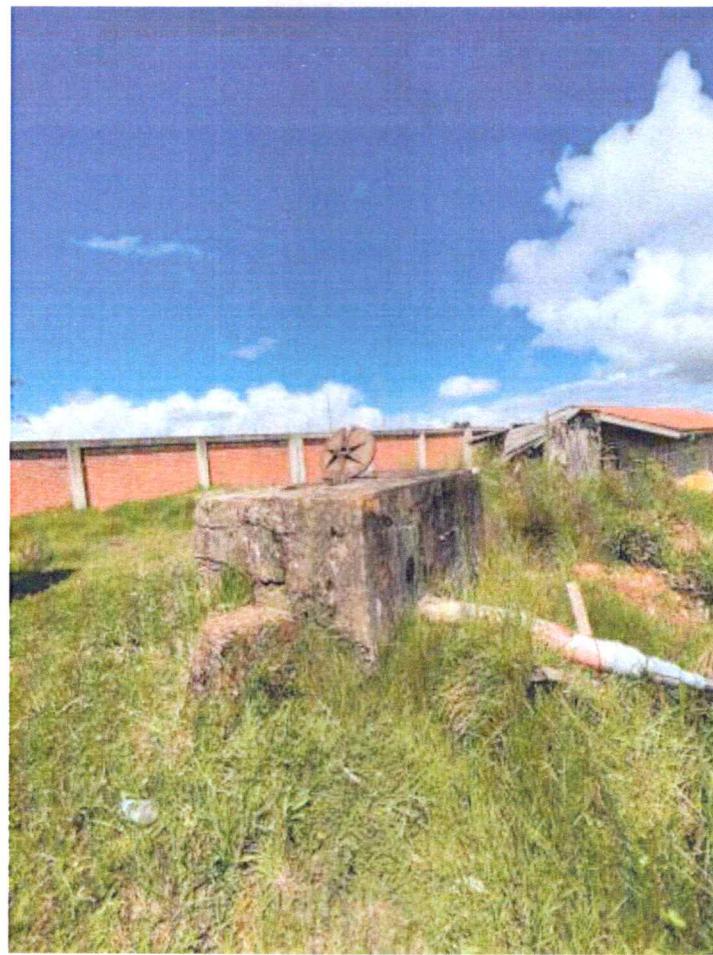
Vista frontal de la infraestructura expuesta

La cámara rompe presiones está construida a base de bloques de concreto en forma cuadrangular con una altura aproximada de 1.25 m y 2m de ancho por lado. Debido a la agresividad ambiental, la meteorización continua ha deteriorado notablemente sus bloques, presentando perdida de homogeneidad por disgregación de la superficie en varios de sus elementos constitutivos y debilitamiento en la junta o unión de los mismos. La erosión y corrosión se también se aprecian en los componentes de fierro como la tapa de hierro.

La presencia de vegetación hidrófila en los alrededores de la cámara de "rompe presiones" indica posibilidad de daño porque las raíces penetran por las juntas o roturas de las tuberías y pueden llegar a causar obstrucciones completas. El material de la tubería es Policloruro de Vinilo - PVC. El PVC es esencialmente un polímero amorfó, en el que las moléculas se encuentran dispuestas en direcciones aleatorias lo que favorece que se generen fisuras y roturas frente a impactos considerables, por ejemplo, presiones por las raíces.

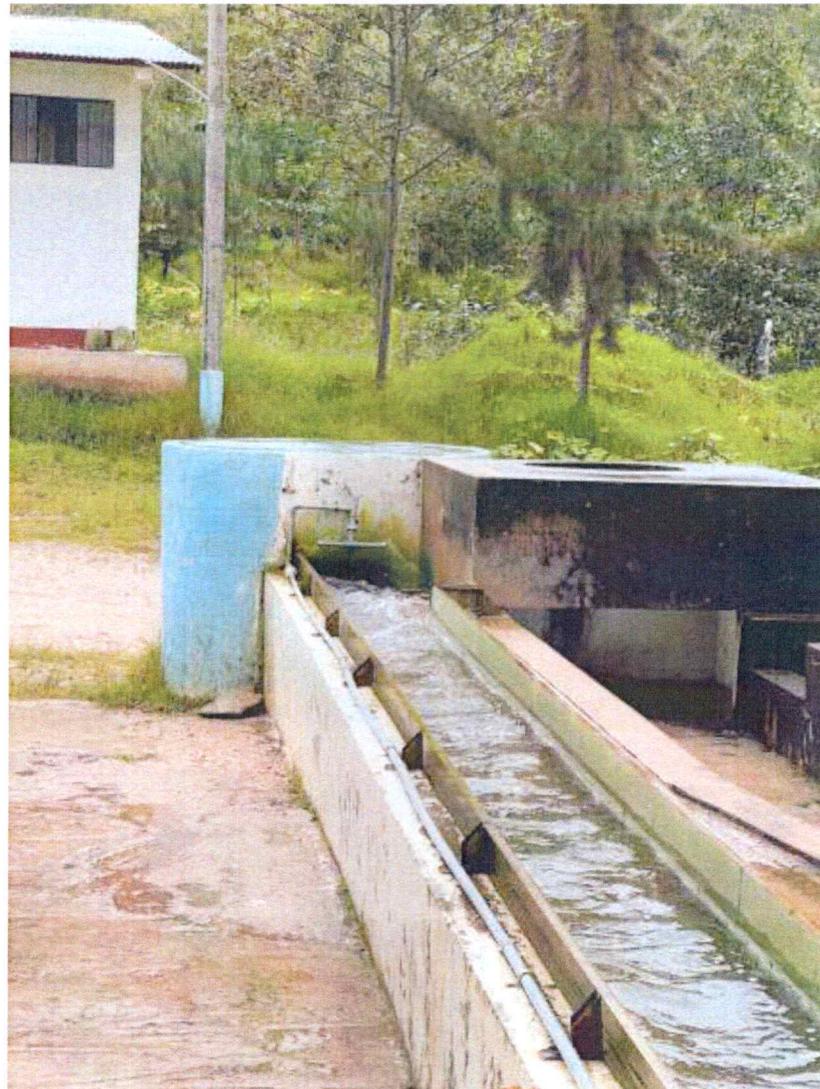
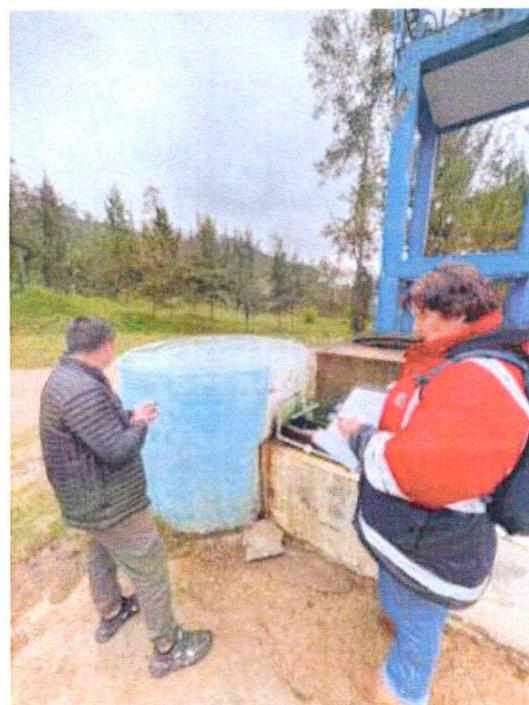
Si las condiciones del suelo sufrieran grandes presiones sobre la estabilidad, por ejemplo, por ondas sísmicas superficiales de intensidad IV, la infraestructura puede sufrir patologías significativas y se corta la conducción del agua al sistema de tratamiento. Por consiguiente, la empresa no tendría este recurso y se encontraría en riesgo de brindar el servicio.

En general la infraestructura presenta una exposición baja frente a geodinámica externa (movimientos en masa) y una exposición media frente a geodinámica interna (sismos).

El material predominante es el concreto. Las condiciones ambientales han generado impactos en la infraestructura del tipo erosión físico-química, que se evidencia en las uniones y juntas, incipientes fisuras en las paredes de la cámara y en los muros del acueducto. La parte metálica evidencia corrosión antigua. Se desconoce el nivel de profundidad de los cimientos, pero se advierte vegetación herbácea en las bases exteriores del acuífero. La presencia de vegetación hidrófila en los alrededores indica posibilidad de daño porque las raíces pueden alterar las condiciones mecánicas del suelo y pueden llegar a causar afectaciones en los cimientos de la cámara.

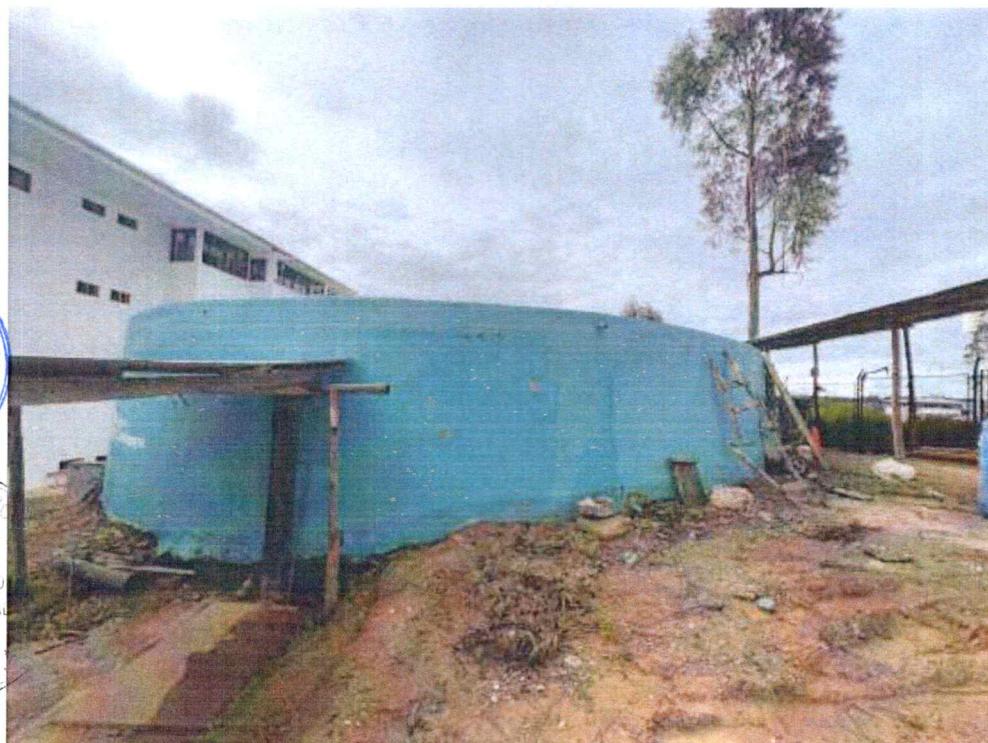
El Reservorio de Agua Potable muestra un nivel de deterioro

El material predominante es el concreto reforzado. Se desconoce el nivel de profundidad de los cimientos, pero la capacidad de carga del suelo frente a la infraestructura del reservorio y al volumen almacenado parece estar en un débil equilibrio al notar algunas inclinaciones del terreno. Así también, se advierte cierta flexión central hacia el exterior en los muros del reservorio que podrían indicar debilitamiento en las fuerzas de resistencia frente a las presiones del agua almacenada. Las condiciones ambientales no han generado muchos más impactos en la infraestructura del tipo erosión fisico-química, presentando poca evidencia de porosidades. La presencia de musgos en los alrededores indica falta de revestimiento epóxico regular en las superficies, lo que puede indicar un bajo nivel de mantenimiento. La infraestructura fue implementada en la década del 1990, es decir, tiene más de 30 años de antigüedad. Su función es derivar el agua tratada hacia el sistema de distribución No 1 de EMUSAP SA.

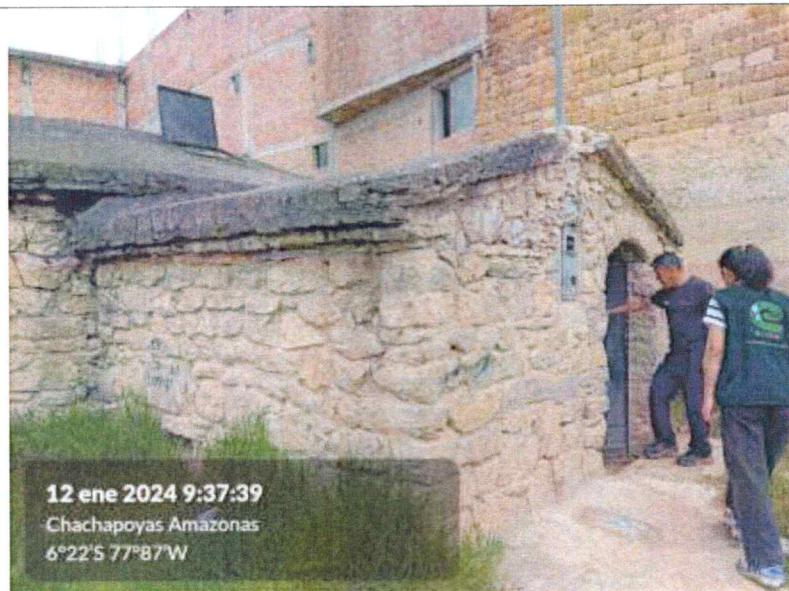
Para el caso de lluvias intensas, la posibilidad de presentar deslizamientos en la zona alta es aceptable pero sus impactos negativos en la Cisterna C1 son poco probables. En general, la Cisterna C1 presenta una exposición muy baja frente a geodinámica externa (movimientos en masa) y una exposición baja frente a geodinámica interna (sismos). Los daños y pérdidas en la Cisterna C1 obedecen más a posible pérdida de estanqueidad y daños estructurales en las piedras brasas.

El material predominante es la piedra braza, producto muy resistente y duradero, de forma que se convierte en un material de construcción muy valioso con el tiempo. Su apariencia se mantiene a lo largo de los años sin mayor deterioro, ahorrando así costes de mantenimiento. Se desconoce el nivel de profundidad de los cimientos o si tiene o no dentellones, pero la capacidad portante del suelo frente a la infraestructura del reservorio y al volumen almacenado parece estar en equilibrio al no evidenciarse inclinaciones del terreno. Así también, no se advierte flexión central hacia el exterior en los muros del tanque que podrían indicar debilitamiento en las fuerzas de resistencia frente a las presiones del agua almacenada.

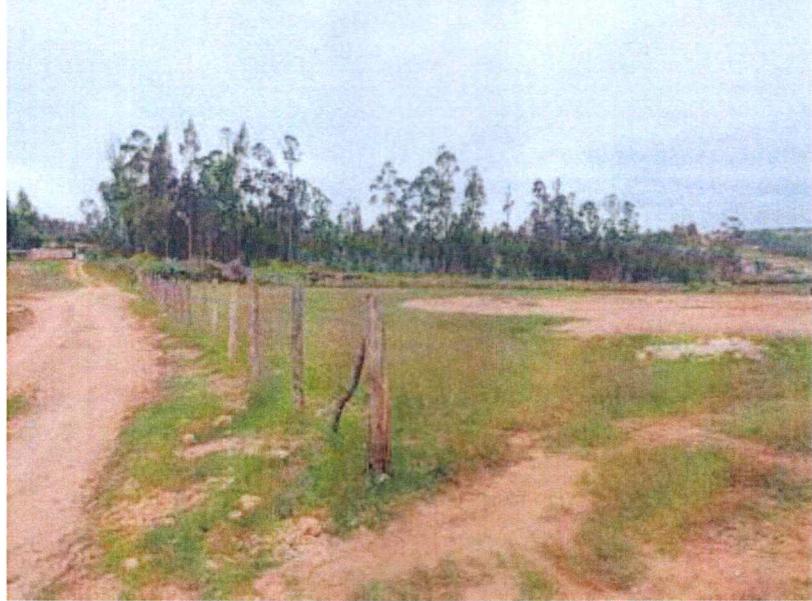
Para el caso de lluvias intensas, la posibilidad de presentar deslizamientos, en la zona norte de la ubicación del Reservorio RE3, es alta. Sin embargo, sus impactos negativos en el Reservorio son poco probables. En general, el Reservorio RE3 presenta una exposición muy baja frente a geodinámica externa (movimientos en masa) y una exposición baja frente a geodinámica interna (sismos). Los daños y pérdidas en Reservorio RE3 obedecen más a posible pérdida de estanqueidad y daños estructurales en las piedras braza.

El material predominante es la piedra braza, producto muy resistente y duradero, de forma que se convierte en un material de construcción muy valioso con el tiempo. Su apariencia se mantiene a lo largo de los años sin mayor deterioro, ahorrando así costes de mantenimiento. Se desconoce el nivel de profundidad de los cimientos o si tiene o no dentellones, pero la capacidad portante del suelo frente a la infraestructura del reservorio y al volumen almacenado parece estar en equilibrio al no evidenciarse inclinaciones del terreno. Por otro lado, también, se advierte flexión central hacia el exterior en los muros del tanque que podrían indicar debilitamiento en las fuerzas de resistencia frente a las presiones del agua almacenada y rastros de humedad en parte de la base y muro.
