**RESOLUCIÓN DE GERENCIA GENERAL N° 0062 -2024 EMUSAP S.A/Ama3**

El informe N° 0106-2024-EMUSAP S.A-GO/Ama3 de Gerencia de Operaciones, de fecha 19.04.2024 y demás documentos, solicitando la aprobación y remitiendo el PLAN DE GESTIÓN DE RIESGOS DE DESASTRES DE EMUSAP S.A., con el proveído de Gerencia General, y;

**CÓDIGO: EMUSAP-PC-01  
VERSIÓN: V.1**

CÓDIGO: EMUSAP-PCONT-01  
VERSIÓN: V1

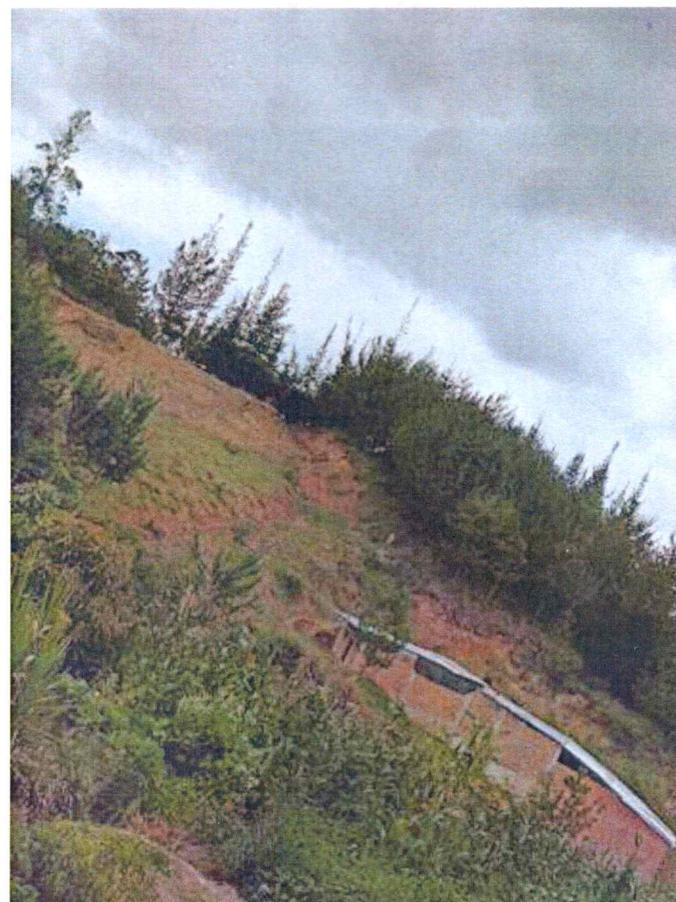
Vista frontal de la zona susceptible a deslizamiento

El análisis de las características geomorfológicas mediante la visita de campo nos indica las condiciones climáticas y geodinámicas de la zona. Se aprecia un clima extremadamente húmedo y las pendientes pronunciadas y suelos susceptibles al deslizamiento.

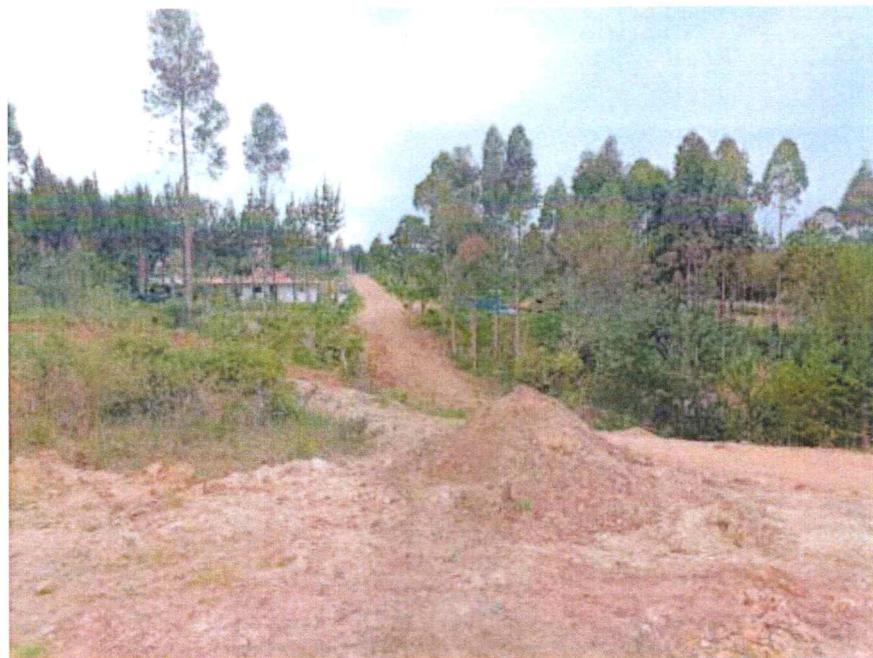
Vista frontal de la zona susceptible a deslizamiento

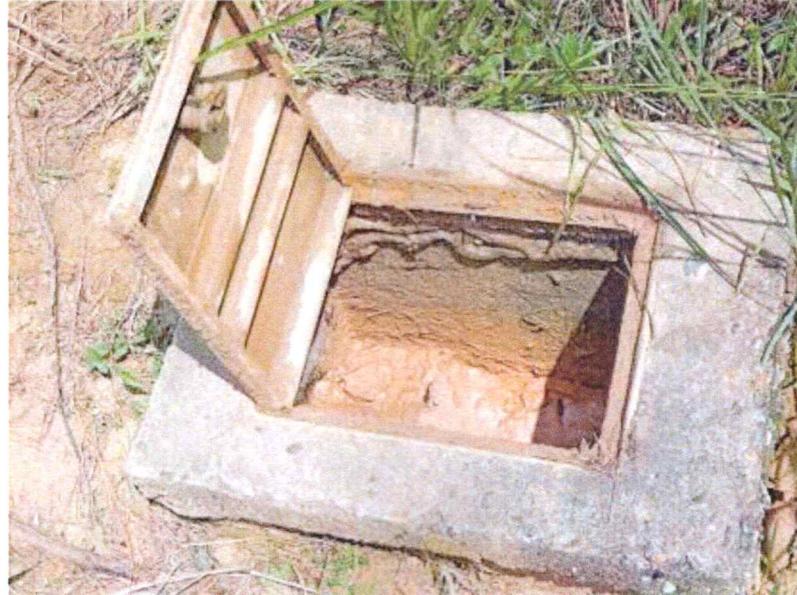
Vista puntual de la infraestructura susceptible a deslizamiento

El análisis de las características geomorfológicas mediante la visita de campo nos indica las condiciones climáticas y geodinámicas de la zona. Se aprecia un clima extremadamente húmedo y las pendientes pronunciadas y suelos susceptibles al deslizamiento.

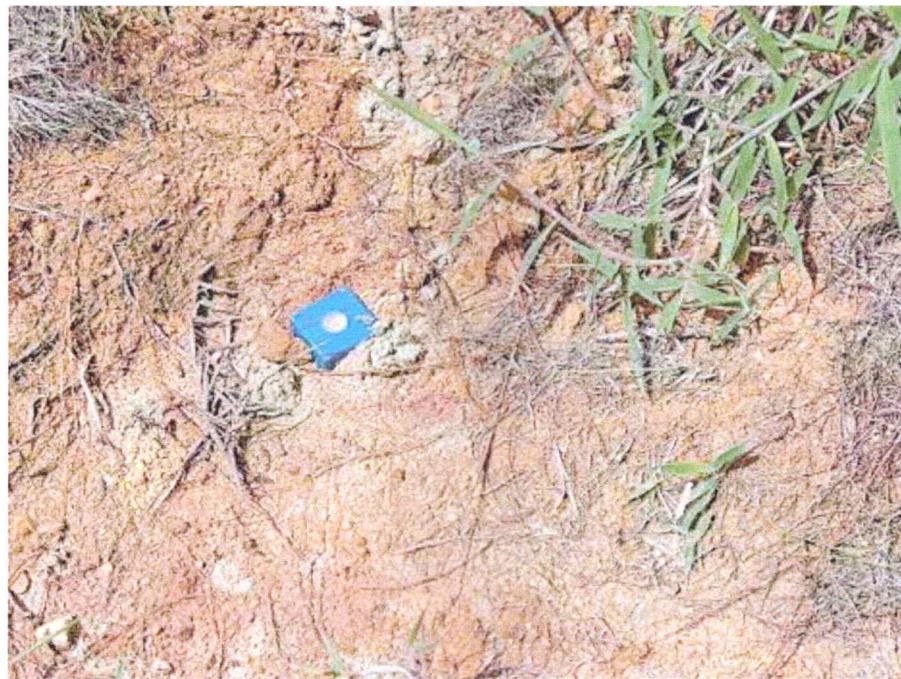
Vista puntual de la Válvula de Control susceptible a deslizamiento

La Válvula de Control, se ubica entre dos laderas que presentan pendientes moderadamente pronunciadas, la probable precipitación intensa incrementaría la presión en los taludes favoreciendo que el factor de seguridad responda a condiciones inestables. Las evidencias de antiguos deslizamientos de suelo en este sector se verifican al observar rocas caídas y alineadas ladera abajo varios escarpes de falla antiguos.

La Válvula de Control se encuentra expuesta al presentar ubicación longitudinal y trasversal frente a las laderas con pendientes moderadas. Dadas las condiciones de fracturación del suelo y los materiales sueltos y poco consolidados, tanto la pendiente longitudinal como la trasversal se orientan hacia la válvula de purga. Los movimientos de masas que se presentarían en la zona donde se emplaza la cámara de válvulas son del tipo deslizamiento de suelos rotacional. El alcance de estos probables movimientos afectaría el activo sometiéndolo a la sobre presión por enterramiento, impidiendo la función de control.

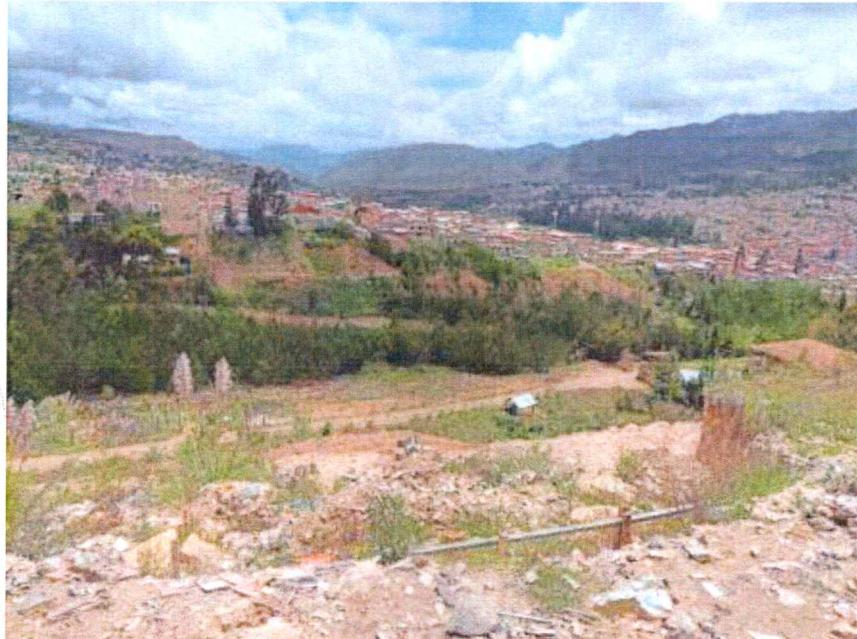
La trayectoria de la línea de distribución (tuberías que conducen el agua potable desde el Reservorio RE4 recorre de manera trasversal las pendientes de laderas cuyos niveles de estabilidad son variados. En algunos sectores, el sustrato es principalmente rocoso con alta fracturación mientras que, en otros es principalmente suelo. Por consiguiente, dadas las condiciones de fracturación, la pendiente moderadamente pronunciada y la precipitación, es muy común que el factor de seguridad en algunos taludes responda a condiciones inestables. Las evidencias de desmoronamiento y deslizamiento de suelo en este sector se verifican al observar rocas caídas y alineadas ladera abajo y escarpe de falla antigua pero notoriamente amplia.

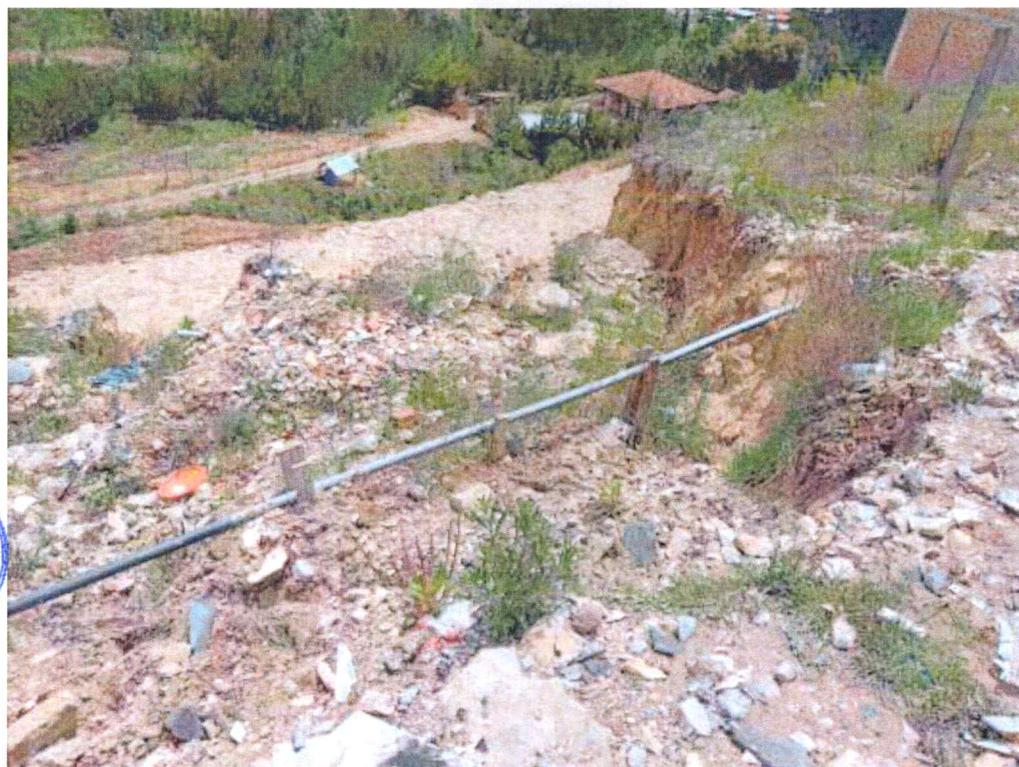
Vista puctual de la infraestructura susceptible a deslizamiento

El material de la tubería posiblemente a ser afectada es Policloruro de Vinilo - PVC. El PVC es esencialmente un polímero amorfos, en el que las moléculas se encuentran dispuestas en direcciones aleatorias lo que favorece que se generen fisuras y roturas frente a impactos considerables, por ejemplo, presiones del suelo por arrastre. Frente a las presiones por el desplazamiento del deslizamiento del suelo, las tuberías PVC pueden perder estabilidad en la línea de diseño original y modificar su ubicación hasta determinada capacidad de soporte, la cual se vence frente a una carga superior a sus esfuerzos resistentes, siendo afectada su integridad. Los valores de deformación en una tubería de PVC de 2" es alta. El comportamiento mecánico de la tubería se comporta mejor cuando el alineamiento es diagonal con respecto de la dirección del deslizamiento y se comporta muy negativamente cuando el alineamiento es trasversal o longitudinal. En este caso la línea de distribución corre de manera longitudinal al talud.

- La presión del probable deslizamiento es puntual en la zona de la trayectoria identificada de la línea de distribución. Por consiguiente, el tramo expuesto puede presentar un alto rango temporal de soporte antes de presentar deformación, fisuras y rotura.

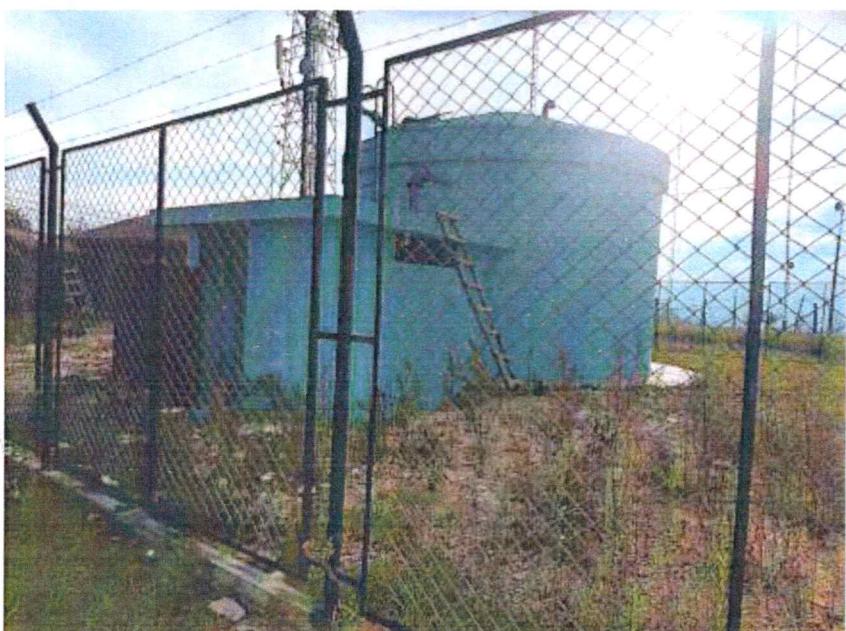
Toda la infraestructura se encuentra instalada sobre una superficie de terreno muy amplio preparado en la sede anexo de la empresa EMUSAP S.A., en un área compactada de la zona urbana. Gran parte del área urbana presenta pendientes con suelos sedimentarios y coluviales que yacen sobre sustrato rocoso fracturado. En este sentido, la capacidad portante del suelo puede presentar limitaciones para soportar las presiones del reservorio sumadas a las generadas por el volumen de agua, en tanto esté sometido a las fuerzas actuantes que favorecen un probable movimiento en masa del tipo deslizamiento.

El relleno situado alrededor de la infraestructura es amplio y se trata de suelo natural que han sido excavado, modificado y recompactado. Por lo general, tiene la misma naturaleza fisico-química que el suelo natural del entorno. Sin embargo, no tienen las mismas características mecánicas. Por tanto, los factores claves entre la interacción de la infraestructura y el suelo se basan en los principios estructurales de la capacidad portante, para nuestro interés, la estabilidad de la infraestructura.

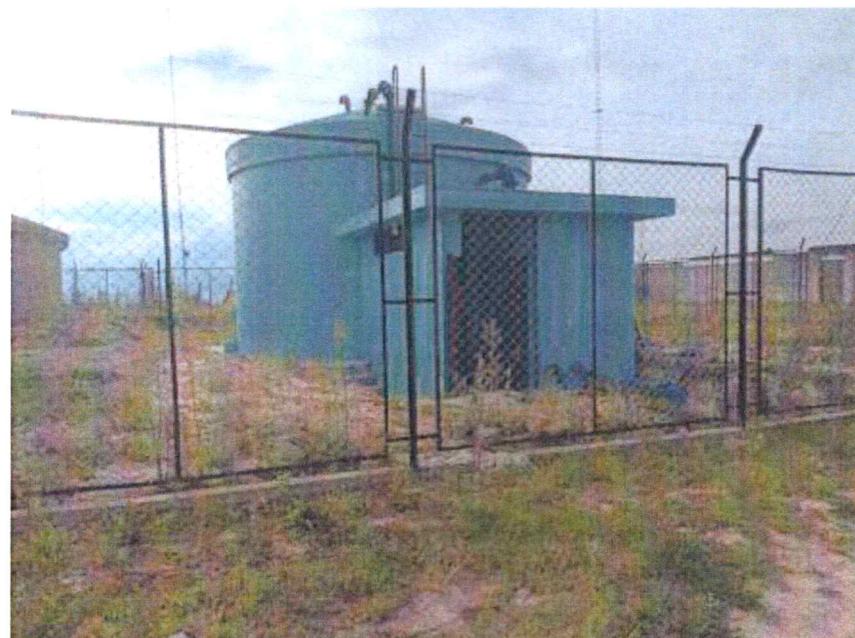
El material predominante es el concreto reforzado. Se desconoce el nivel de profundidad de los cimientos, pero la capacidad de carga del sistema por el volumen hídrico que recibe tratamiento sugiere un buen sistema de cimientos. Las condiciones ambientales no han generado muchos más impactos en la infraestructura del tipo erosión físico-química, presentando poca evidencia de porosidades. La presencia de plantas en los alrededores puede resultar de falta de mantenimiento regular en las superficies, lo que puede indicar un bajo nivel de supervisión de filtraciones.

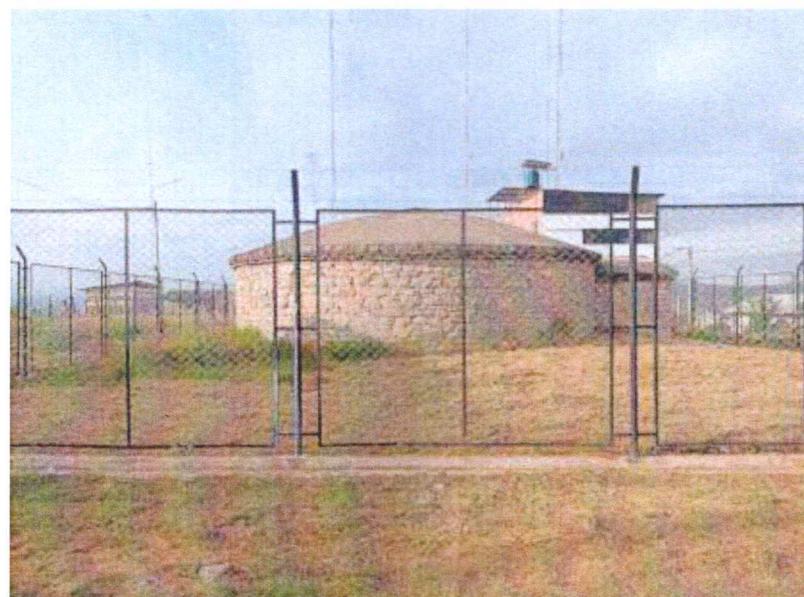
Toda la infraestructura se encuentra instalada sobre una superficie de terreno muy amplio preparado en la sede anexo de la empresa EMUSAP SA en un área compactada de la zona urbana. Gran parte del área urbana presenta pendientes con suelos sedimentarios y coluviales que yacen sobre sustrato rocoso fracturado. En este sentido, la capacidad portante del suelo puede presentar limitaciones para soportar las presiones del reservorio sumadas a las generadas por el volumen de agua, en tanto esté sometido a las fuerzas actuantes que favorecen un probable movimiento en masa del tipo deslizamiento.

Para el caso de lluvias intensas, la posibilidad de presentar deslizamientos, en la zona norte de la ubicación del Reservorio RE6, es alta. Sin embargo, sus impactos negativos en el Reservorio son poco probables. En general, el Reservorio RE6 presenta una exposición muy baja frente a geodinámica externa (movimientos en masa) y una exposición baja frente a geodinámica interna (sismos). Los daños y pérdidas en Reservorio RE6 obedecen más a posible pérdida de estanqueidad y daños estructurales en las piedras brasas.

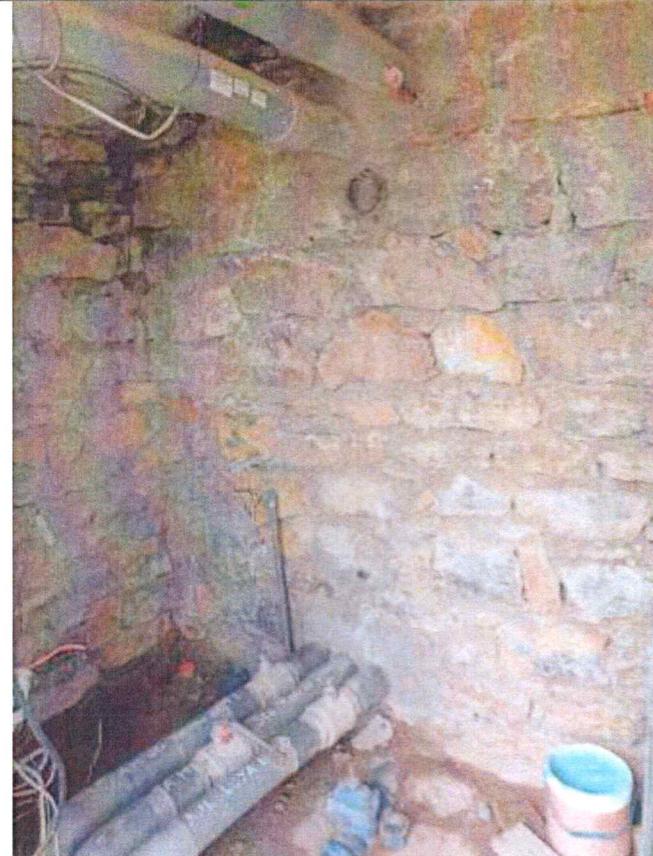
El material predominante es la piedra braza, producto muy resistente y duradero, de forma que se convierte en un material de construcción muy valioso con el tiempo. Su apariencia se mantiene a lo largo de los años sin mayor deterioro, ahorrando así costes de mantenimiento. Se desconoce el nivel de profundidad de los cimientos o si tiene o no dentellones, pero la capacidad portante del suelo frente a la infraestructura del reservorio y al volumen almacenado parece estar en equilibrio al no evidenciarse inclinaciones del terreno. Por otro lado, no se advierte flexión central hacia el exterior en los muros del tanque lo que indica que no ha generado debilitamiento en las fuerzas de resistencia frente a las presiones del agua almacenada.

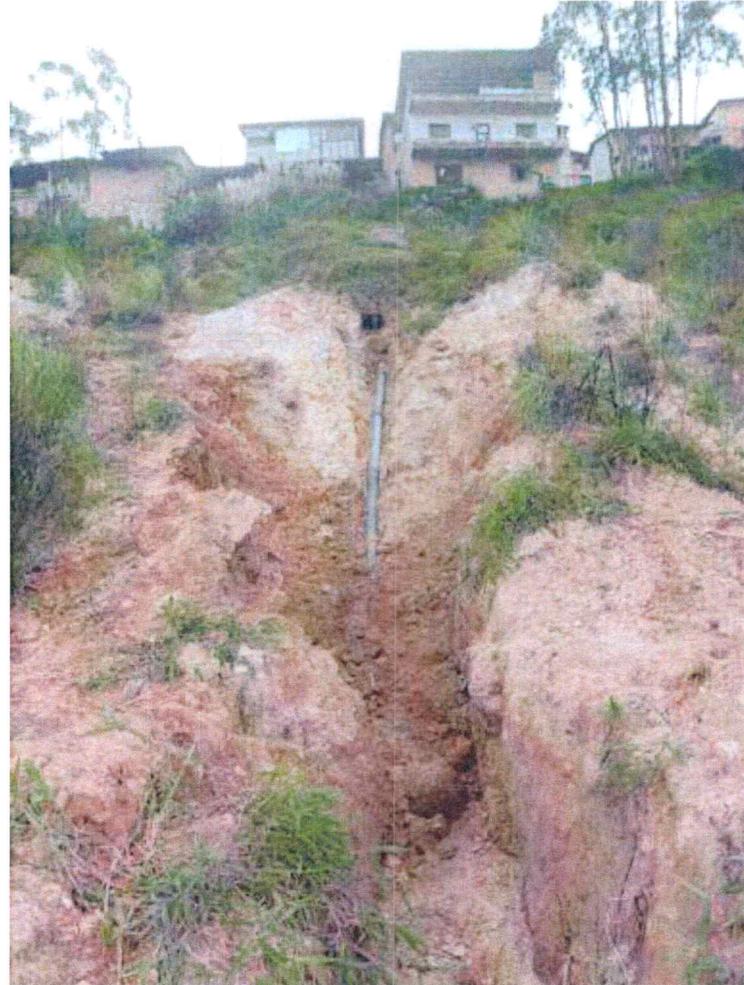
Vista puntual de la infraestructura susceptible a deslizamiento

La trayectoria de la línea de impulsión (tuberías que conducen el agua potable desde la Cisterna 2 a los reservorios RE5 y RE6) recorre de manera longitudinal las pendientes de laderas cuyos niveles de estabilidad son variados. En algunos sectores, el sustrato es principalmente rocoso con alta fracturación mientras que, en otros es principalmente suelo. Por consiguiente, dadas las condiciones de fracturación, la pendiente pronunciada y la precipitación, es muy común que factor de seguridad en algunos taludes responda a condiciones inestables. Las evidencias de desmoronamiento y deslizamiento de suelo en este sector se verifican al observar rocas caídas y alineadas ladera abajo y escarpe de falla antigua pero notoriamente amplia.

El material de la tubería posiblemente a ser afectada es Policloruro de Vinilo - PVC. El PVC es esencialmente un polímero amorfó, en el que las moléculas se encuentran dispuestas en direcciones aleatorias lo que favorece que se generen fisuras y roturas frente a impactos considerables, por ejemplo, presiones del suelo por arrastre. Frente a las presiones por el desplazamiento del deslizamiento del suelo, las tuberías PVC pueden perder estabilidad en la línea de diseño original y modificar su ubicación hasta determinada capacidad de soporte, la cual se vence frente a una carga superior a sus esfuerzos resistentes, siendo afectada su integridad. Los valores de deformación en una tubería de PVC de 4" es alta. El comportamiento mecánico de la tubería se comporta mejor cuando el alineamiento es diagonal con respecto de la dirección del deslizamiento y se comporta muy negativamente cuando el alineamiento es trasversal o longitudinal. En este caso la línea de distribución corre de manera longitudinal al talud.

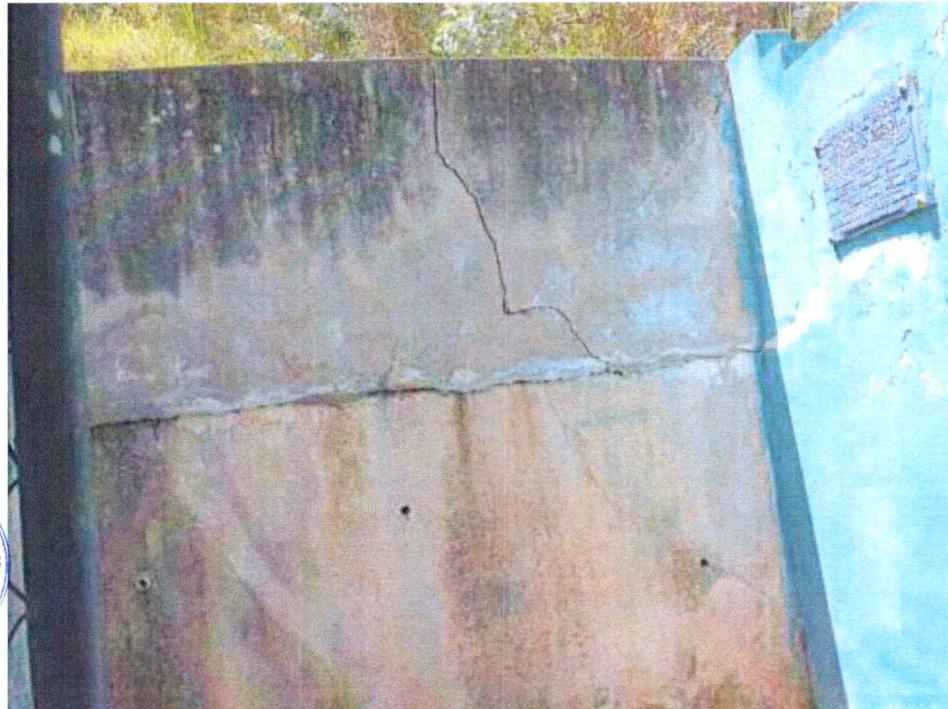
Vista puntual de la infraestructura susceptible a deslizamiento

El sustrato donde se emplaza la infraestructura es principalmente rocoso pero fracturado con suelos superficiales coluviales y sedimentarios. Sin embargo, para el caso específico de la ubicación del tanque cisterna C2 El perfil de elevación presenta pendiente longitudinal pronunciada y perfil trasversal moderada y se observa que la cisterna C2 se emplaza en la zona más baja de la pendiente, en la zona de recepción de los deslizamientos, por lo cual, afronta niveles altos de peligrosidad a movimientos en masa (geodinámica externa). La zona también presenta susceptibilidad de peligrosidad frente a sismos (geodinámica interna).

deterioro en las paredes del muro perimetral, posiblemente por asentamiento del suelo. Se desconoce el nivel de profundidad de los cimientos o si tiene o no dentellones, pero la capacidad portante del suelo frente a la infraestructura del reservorio y al volumen almacenado parece estar en equilibrio al no evidenciarse flexiones del tanque que podrían indicar debilitamiento en las fuerzas de resistencia frente a las presiones del agua almacenada.

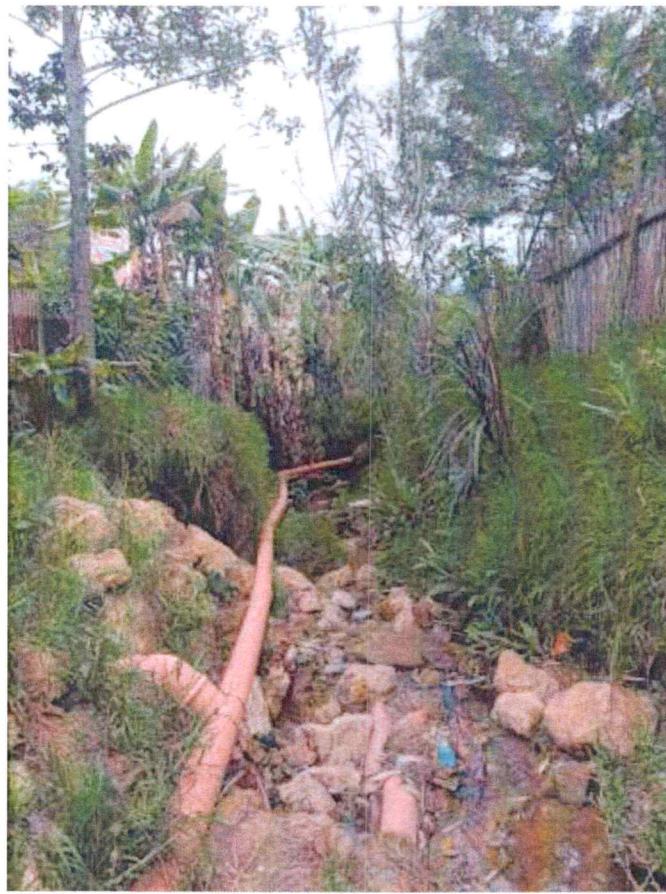
Vista frontal de la zona susceptible a deslizamiento

La trayectoria de la línea de alcantarillado (tuberías que evacuan las aguas residuales) recorre de manera longitudinal las pendientes de laderas cuyos niveles de estabilidad son variados. En algunos sectores, el sustrato es principalmente rocoso con alta fracturación mientras que, en otros es principalmente suelo. Por consiguiente, dadas las condiciones de fracturación, la pendiente moderadamente pronunciada y la precipitación, es muy común que el factor de seguridad en algunos taludes responda a condiciones inestables. Las evidencias de desmoronamiento y deslizamiento de suelo en este sector se verifican al observar rocas caídas y alineadas ladera abajo y escarpe de falla antigua pero notoriamente amplia.

El material de la tubería posiblemente a ser afectada es Policloruro de Vinilo - PVC. El PVC es esencialmente un polímero amorfó, en el que las moléculas se encuentran dispuestas en direcciones aleatorias lo que favorece que se generen fisuras y roturas frente a impactos considerables, por ejemplo, presiones del suelo por arrastre. Frente a las presiones por el desplazamiento del deslizamiento del suelo, las tuberías PVC pueden perder estabilidad en la línea de diseño original y modificar su ubicación hasta determinada capacidad de soporte, la cual se vence frente a una carga superior a sus esfuerzos resistentes, siendo afectada su integridad. Los valores de deformación en una tubería de PVC de 6" es alta. El comportamiento mecánico de la tubería se comporta mejor cuando el alineamiento es diagonal con respecto de la dirección del deslizamiento y se comporta muy negativamente cuando el alineamiento es transversal o longitudinal. En este caso la línea de distribución corre de manera longitudinal al suelo.

- La presión del probable deslizamiento es puntual en la zona de la trayectoria identificada de la línea de alcantarillado. Por consiguiente, el tramo expuesto puede presentar un bajo rango temporal de soporte antes de presentar deformación, fisuras y rotura.

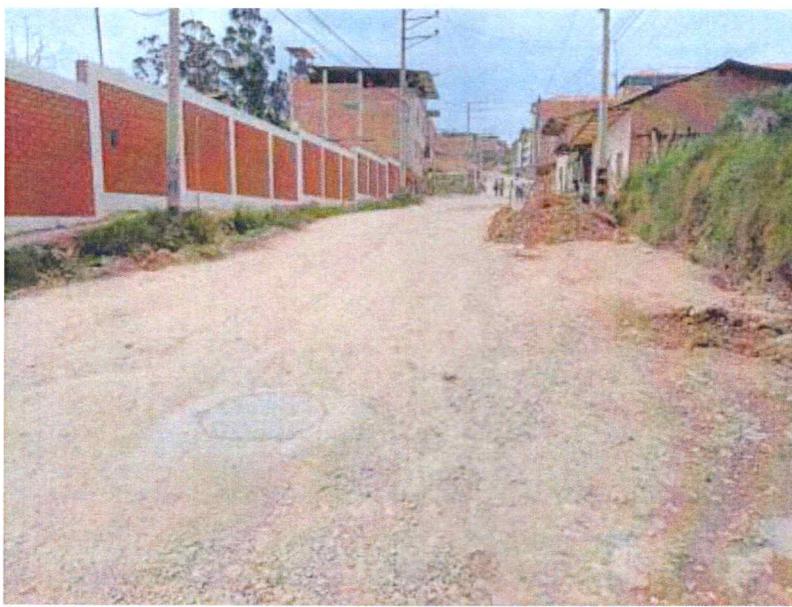
La trayectoria de la línea de distribución que va al asentamiento humano del Señor de los Milagros, el área encontramos presenta rupturas de la tubería muy frecuentes. Por consiguiente, dadas las condiciones de fracturación, la pendiente pronunciada y la precipitación, es muy común que el factor de seguridad de esta supuesta falla geológica responda a condiciones inestables.

El tramo de la línea de impulsión en las coordenadas ubicadas presenta exposición total a probables a un movimiento por falla geológica. Los movimientos de masas que se presentarían en la zona donde se emplaza la línea de distribución son del tipo falla geológica. El alcance de estos probables movimientos afectaría aproximadamente 130 m de longitud en el tramo ubicado, impidiendo el suministro de agua que transporta. Si la tubería afrontará afectaciones podría perderse durante 2 días el agua proveniente de los reservorios.

El material de la tubería posiblemente a ser afectada es Policloruro de Vinilo - PVC. El PVC es esencialmente un polímero amorfico, en el que las moléculas se encuentran dispuestas en direcciones aleatorias lo que favorece que se generen fisuras y roturas frente a impactos considerables, por ejemplo, presiones del suelo por arrastre. Frente a las presiones por el desplazamiento del deslizamiento del suelo, las tuberías PVC pueden perder estabilidad en la línea de diseño original y modificar su ubicación hasta determinada capacidad de soporte, la cual se vence frente a una carga superior a sus esfuerzos resistentes, siendo afectada su integridad. Los valores de deformación en una tubería de PVC de 4" es alta. o longitudinal. En este caso la línea de distribución corre de manera longitudinal al talud.

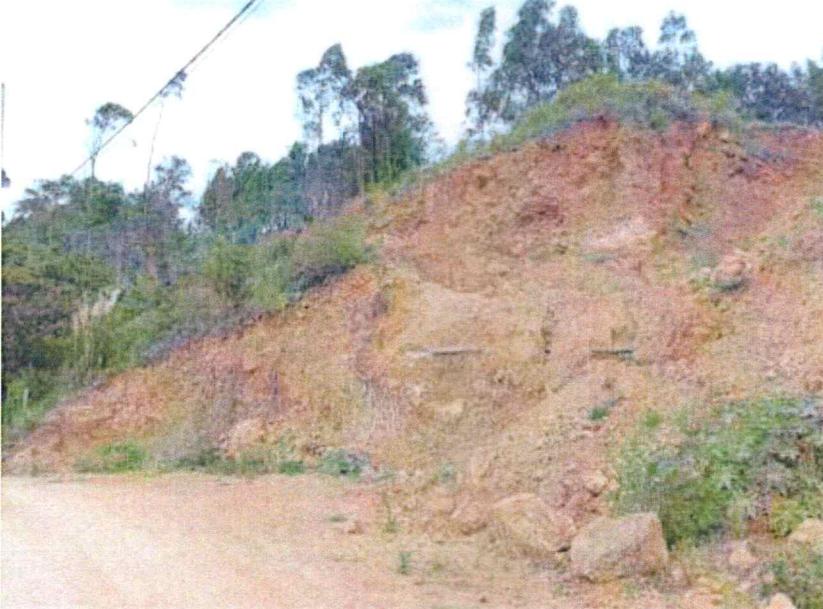
La trayectoria de la línea de distribución recorre de manera longitudinal las pendientes de laderas cuyos niveles de estabilidad son variados. En algunos sectores, el sustrato es principalmente rocoso con alta fracturación mientras que, en otros es principalmente suelo. Por consiguiente, dadas las condiciones de fracturación, la pendiente moderadamente pronunciada y la precipitación, es muy común que el factor de seguridad en algunos taludes responda a condiciones inestables. Las evidencias de desmoronamiento y deslizamiento de suelo en este sector se verifican al observar alineadas laderas abajo y escarpa de falla antigua pero notoriamente amplia.

El material de la tubería posiblemente a ser afectada es Policloruro de Vinilo - PVC. El PVC es esencialmente un polímero amorfó, en el que las moléculas se encuentran dispuestas en direcciones aleatorias lo que favorece que se generen fisuras y roturas frente a impactos considerables, por ejemplo, presiones del suelo por arrastre. Frente a las presiones por el desplazamiento del deslizamiento del suelo, las tuberías PVC pueden perder estabilidad en la línea de diseño original y modificar su ubicación hasta determinada capacidad de soporte, la cual se vence frente a una carga superior a sus esfuerzos resistentes, siendo afectada su integridad. Los valores de deformación en una tubería de PVC de 4" es alta. El comportamiento mecánico de la tubería se comporta mejor cuando el alineamiento es diagonal con respecto de la dirección del deslizamiento y se comporta muy negativamente cuando el alineamiento es trasversal o longitudinal. En este caso la línea de distribución corre de manera longitudinal al talud.

- La presión del probable deslizamiento es puntual en la zona de la trayectoria identificada de la línea de distribución. Por consiguiente, el tramo expuesto puede presentar un alto rango temporal de soporte antes de presentar deformación, fisuras y rotura. Personal de apoyo técnico conoce las rutas de acceso y la ubicación de los "puntos críticos".
- Personal de apoyo técnico conoce las rutas de acceso y la ubicación de los "puntos críticos".
- Existen condiciones sociales que favorecen la gobernanza y el trabajo articulado entre empresa, institucionales y usuarios del servicio.
- Declaración de la política de sostenibilidad por parte de la alta dirección de la EPM que se preocupa por la actualización de instrumentos técnico operativos para la gestión del riesgo.
